ŠESTI MEĐUNARODNI NAUČNO\_STRUČNI SIMPOZIJUM  
**INSTALACIJE & ARHITEKTURA 2015**

## **SANACIJA ELEMENATA KROVNE DRVENE KONSTRUKCIJE**

## **REPAIR OF WOODEN ROOF STRUCTURE ELEMENTS**

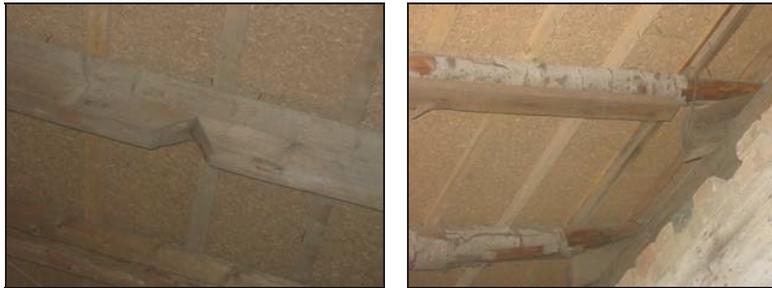
*Slika 2. Drveni rogovi - postojeće stanje*

Deo klasične drvene konstrukcije čine rogovi čija je geometrija poprečnog preseka redukovana zasecanjem pojedinih rogova sa donje strane, na sektoru oslonaca uz obodni zidove, kao i na sektoru između rožnjače i slemenjače, čime se dovodi u pitanje vrednost smičućih napona, odnosno normalnih napona savijanja na sektoru negativnog momenta savijanja. Takođe, mogu se uočiti i rogovi koji u blizini maksimalnog momenta savijanja imaju oslabljen poprečni presek za oko 50 %. Rogovi su zasečeni sa donje strane, do

polovine visine poprečnog preseka, čime je znatno redukovana vrednost otpornog momenta i momenta inercije, što utiče na vrednost normalnih napona savijanja i ugiba. Izvedeni rogovi su najverovatnije bili deo konstrukcije krova nekog drugog objekta, pa su upotrebljeni za predmetnu konstrukciju, ne vodeći računa o nosivosti tako redukovanih poprečnih preseka. Osim toga, postoje i rogovi koji nisu izvedeni od rezane građe, već od oblica malih dimenzija poprečnog preseka, sa ostacima kore, uz dodatke drvenih elemenata koji su vezani za rogove sa donje ili bočne strane i koji nemaju statičku ulogu u prihvatanju i prenošenju opterećenja (Slika 2.).

Rešenjem sanacije je predviđena zamena rogova koji imaju redukovanu geometriju poprečnog preseka. Dimenzije poprečnih preseka novih rogova u svemu odgovaraju dimenzijama poprečnih preseka postojećih rogova, van mesta oslabljenja preseka. Rogovi su od četinarske građe II klase, vlažnosti do 18 %.

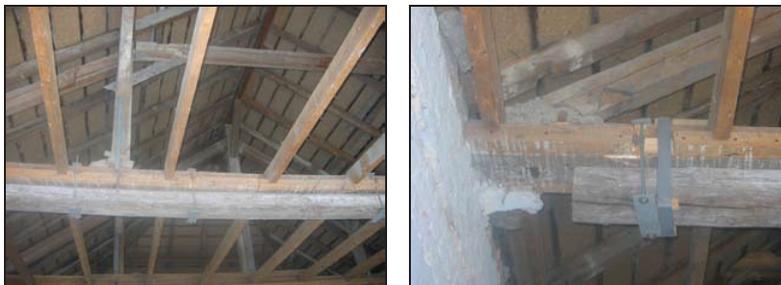
*Slika 3. Krovni vezač u osi 3 - postojeće stanje*

Krovni vezač - stolica u osi broj 3 ima nedozvoljenu deformaciju duž podužne ose vezača, uz konstataciju da je na donji horizontalni štap vezača vezana masivna drvena greda. Zbog neadekvatne veze raskinje sa kleštima krovnog vezača koji leži u osi 0 (reč je o prvobitno izvedenoj konstrukciji, kada je objekat građen), kako bi se obezbedio horizontalno nepomerljiv oslonac, došlo je do razmicanja raskinje na mestu spoja sa stupcem. Nakon toga je došlo do promene statičkog sistema i opterećenje od stupca je izazvalo deformaciju tavanjače, koja je u prvobitnom rešenju trebala da ima ulogu zatege, što je trebalo da isključi bilo kakvo koncentrisano opterećenje od stupca na zategu. Masivna drvena greda koja se trenutno nalazi ispod "zatege", trebala je da ima funkciju da novonastalo koncentrisano opterećenje od stupca, u sistemu proste grede "prebaci" na fasadni zid objekta i na zategu krovne vešaljke u osi broj 0, čime bi se "zatega" rasteretila od uticaja momenta savijanja (Slika 3.).

Uvedena masivna greda je trebala da bude oslonjena na fasadni zid i da adekvatno bude vezana za zategu vešaljke u osi broj 0. Vezivanjem novouvedene grede na više mesta za "zategu", opterećenje iz stupca je predato novoj gredi, ali je neposredno levo i desno od mesta prihvatanja opterećenja ponovo "vraćeno" na "zategu". Ne ulazeći u to kolika je bila deformacija "zatege" pre sanacije iste, sadašnja deformacija je i dalje van granice dozvoljenih deformacija i sigurno bi bila veća nakon postavljanja plafona i uticaja opterećenja od snega.

Novoprojektovani čelični nosač u osi 3 (Pos 2) je nešto manje dužine u odnosu na čelični rešetkasti nosač u osi 5 i prihvata opterećenje od rožnjače sa jedne strane slemena (u odnosu na poprečni presek), dok se opterećenje od rožnjače sa druge strane slemena prenosi preko stuba u sistemu vešaljke dijagonalnog krovnog vezača u osi 0. Ovaj čelični rešetkasti nosač prihvata opterećenje i od rešetkastog nosača u osi C (Pos 1). Izvodi se na isti način kao i čelični rešetkasti nosač u osi 5, a opterećenje prenosi na podužni fasadni zid sa jedne strane, odnosno na novouvedenu čeličnu gredu I 180 (Pos 4), na drugom kraju nosača. Profil I 180 opterećenje dalje prenosi na armirano-betonski jastuk u sklopu postojećeg zida debljine 25 cm i na novoprojektovani čelični stub 80x80x3 (Pos 5), na drugom kraju grede.

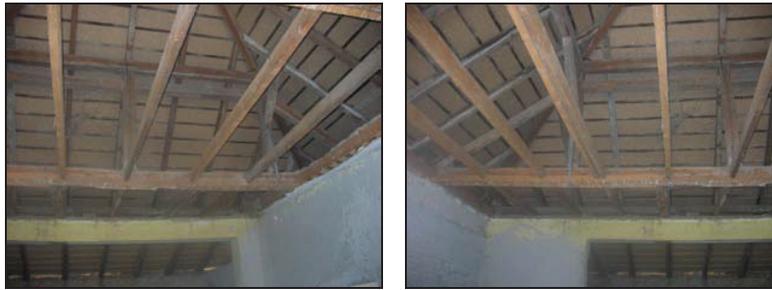
*Slika 4. Krovni vezač u osi 5 - postojeće stanje*

Krovni vezač - vešaljka u osi broj 5 ima nedozvoljenu deformaciju na polovini raspona vezača. Ovakav vid deformacije je prouzrokovan nekontinuitetom raspinjače, kao i dodatnim opterećenjem sa bočne krovne ravni koje se prenosi na središnji stubac, a ne na raspinjaču, čime dolazi do koncentrisanog delovanja opterećenja na zategu i do njene vidne deformacije, s obzirom na malu krutost poprečnog preseka (Slika 4.).

Pored drvenog krovnog vezača u osi 5, se postavlja čelični rešetkasti nosač statičkog sistema proste grede (Pos 3) koji se preko venčanica oslanja na podužne fasadne zidove. Rešetkasti nosač čine štapovi ispune u obliku vertikala, čije se ose poklapaju sa osama drvenih stubova postojećeg vezača (Slika 6.). Vertikale izlaze van konture gornjeg pojasa i prihvataju opterećenje od rožnjače sa jedne strane drvenog vezača (sa one strane sa koje se nalazi rešetkasti nosač). Opterećenje od rožnjače sa druge strane drvenog vezača se posredno (preko drvenog stuba) prenosi na vertikalu rešetkastog nosača. Veza se izvodi zavrtnjevima. Opterećenje od plafonske ravni se takođe prenosi preko drvenog stuba na vertikale rešetkastog nosača.

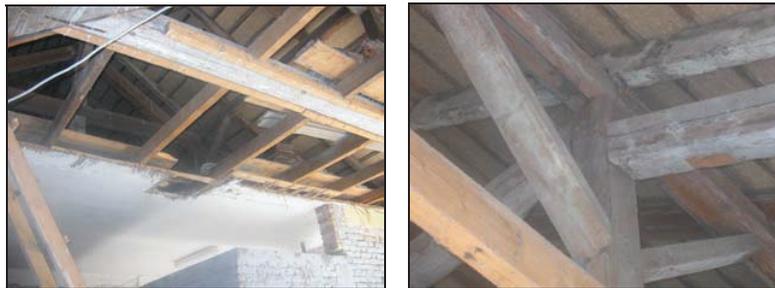
*Slika 5. Krovni vezač u osi C - postojeće stanje*

Krovni vezač - stolica u osi C ima nedozvoljenu deformaciju duž podužne ose vezača. Pošto je ovaj nosač po svom položaju dijagonalno simetričan u odnosu na krovni vezač u osi broj 3, u statičkom smislu se ponaša u svemu prema krovnom vezaču u osi broj 3, tako da su i deformacije ovog vezača u svemu u skladu sa deformacijama vezača u osi broj 3 (Slika 5.).

Nosač u osi C je dijagonalno simetričan nosaču u osi 3, tako da u statičkom smislu ima isti tretman. Oslonac ovog nosača je levo na podužnoj fasadnoj venčanici, a desno na vertikali čeličnog nosača u osi broj 3. Kvalitet čeličnog materijala za sve elemente konstrukcije je Č 0361.

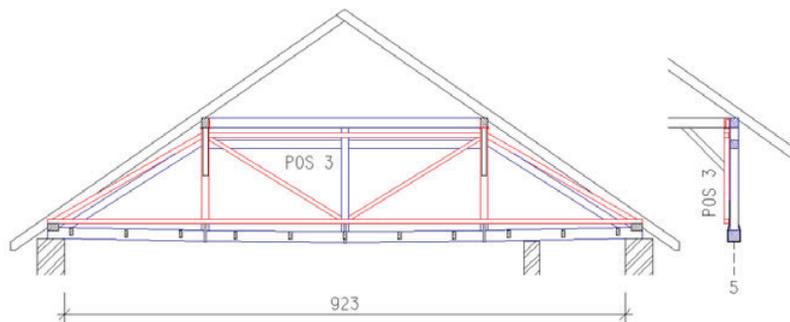
Slika 6. Novoprojektovani čelični rešetkasti nosač u osi 5

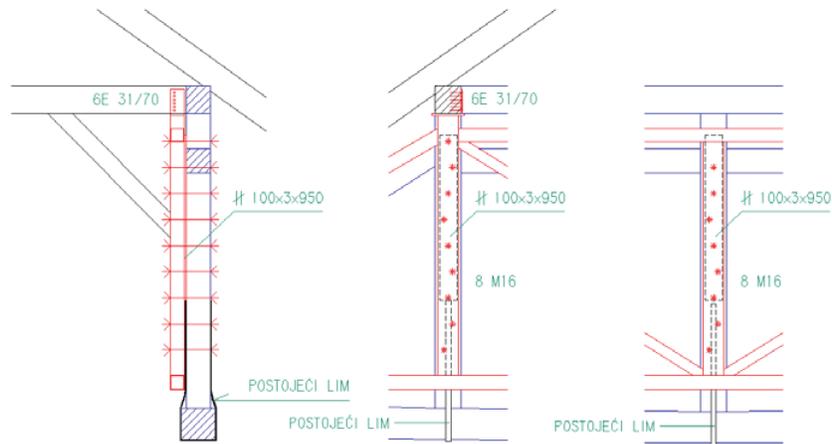
Slika 7. Novoprojektovani čelični rešetkasti nosač u osi 5 - detalji veza
