# > Seeing Energy

Milica Jovanović Popović, Dušan Ignjatović

This monograph applies thermal imaging in the authors' attempt to demonstrate and explain to the general public how building energy loss occurs. Therefore its title is *Seeing Energy*. A number of buildings in Belgrade, Novi Sad and Niš were captured by both an ordinary and a thermographic camera to enable easy comparison and detection of the problems and characteristics of building envelopes which cause energy waste. The selection included buildings with different purposes, such as residential and public buildings, office buildings, health institutions, and banks. Their construction dates to different periods, which enabled an insight into the impact on energy efficiency arising from the choice of building systems, materials and fittings. Special attention, in the analysis, has been paid to those details of connection and installation that are not visible by ordinary observation of the structure but are clearly detected by the lens of a thermographic camera.

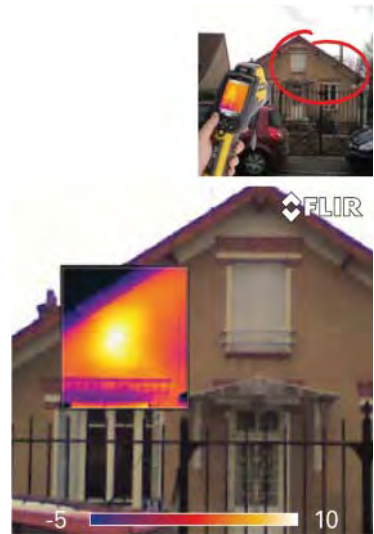
Недостатак изолације посматрано споља значано топлији део зида, знатан губитак енергије.  
Missing insulation seen from outside, significantly warmer part of the wall severe energy loss.

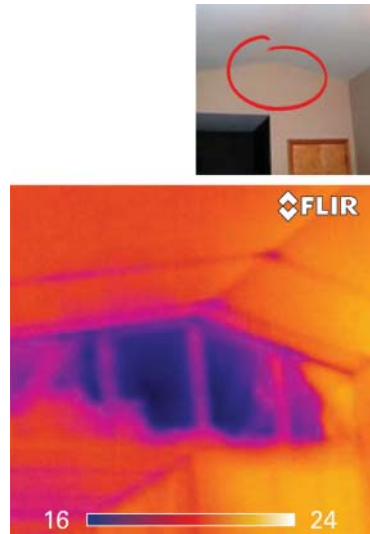
Недостатак изолације, посматрано изнутра хладнији део зида, знатан губитак енергије.  
Missing insulation seen from inside, significantly colder part of the wall severe energy loss.

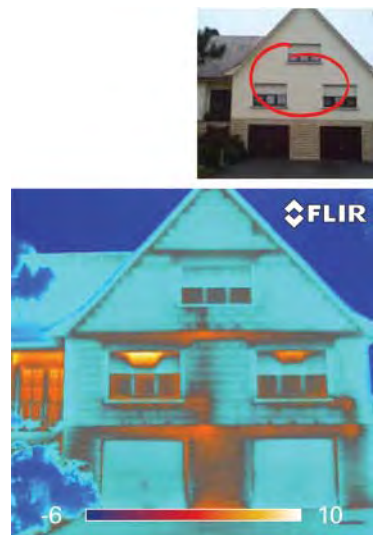
Продување кроз фасадну објекта услед лоше изведене заптивености.  
Air leakage through façade due to the low quality of wall construction.

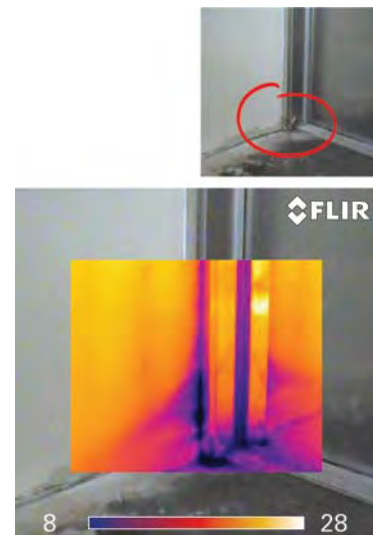
Продување балконских врата, губици и до 50% губитке енергије за грејање.  
Air leakage through balcony door, losses for almost 50% of energy needed for heating.

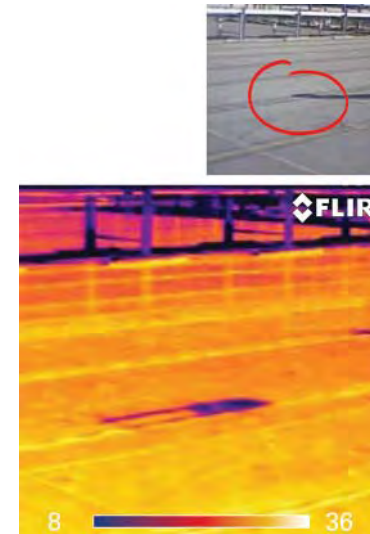
Цурење равног крова. Јасно уочљива зона влажне изолације омогућава ефикасну и брзу поправку.  
Leakage of flat roof construction. Clearly visible zone of wet insulation enables efficient and fast repair.

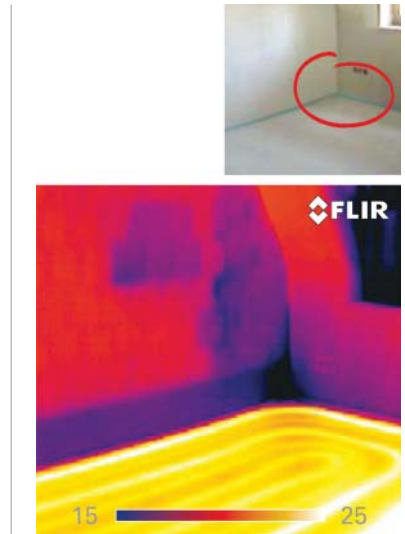
Цурење система грејања и влажење зида јасно видљиве влажне зоне и место цурења.  
Leaking from the heating system and water entering the wall, clearly visible wet zones and position of leakage.

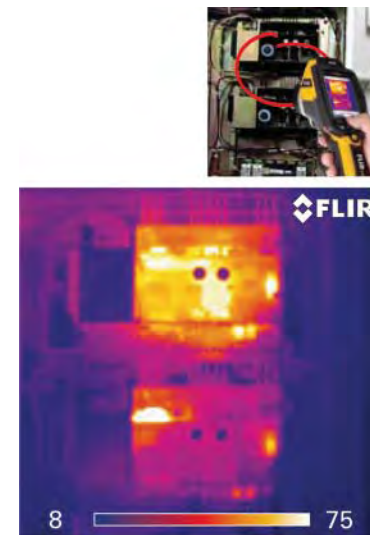
Детекција лоших контаката у електричној мрежи који резултују повећањем температуре и чести су узрочници пожара.  
Detection of loose contacts within home electrical network resulting in temperature increase usually causing fire.

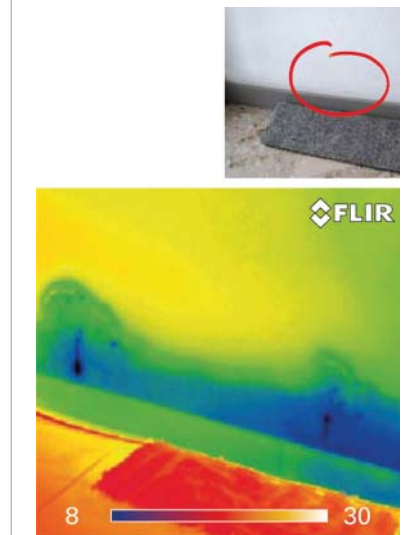
Ширење влаге услед лоше хидроизолације.  
Moisture intrusion due to the lack of adequate hydro-insulation.

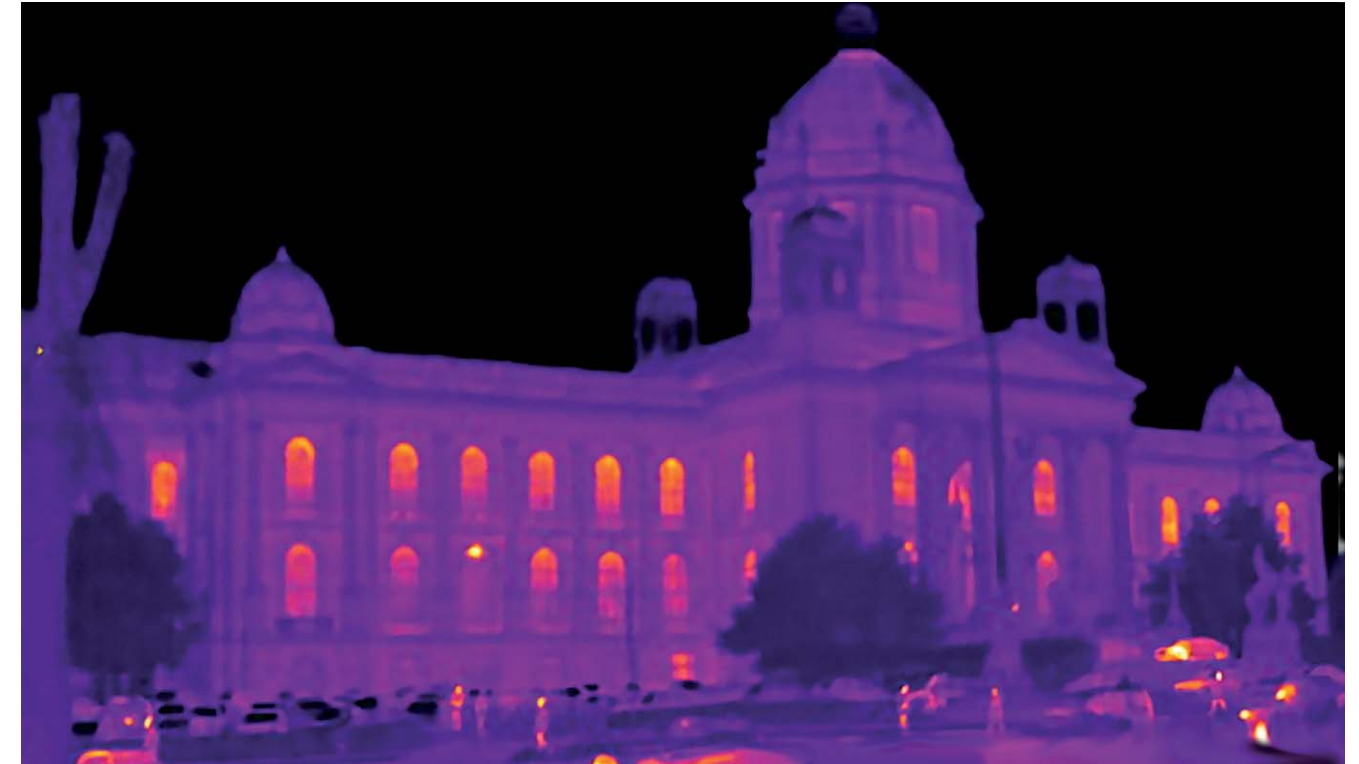
The thermographic image of the building reveals different types of thermal losses that vary depending on the material, wall thickness and construction detailing. The most noticeable are the losses at the windows, showing that, at the time when the old casings were replaced, the opportunity was missed to improve the thermal characteristics of the building significantly by using high-quality tightly fitting window systems.

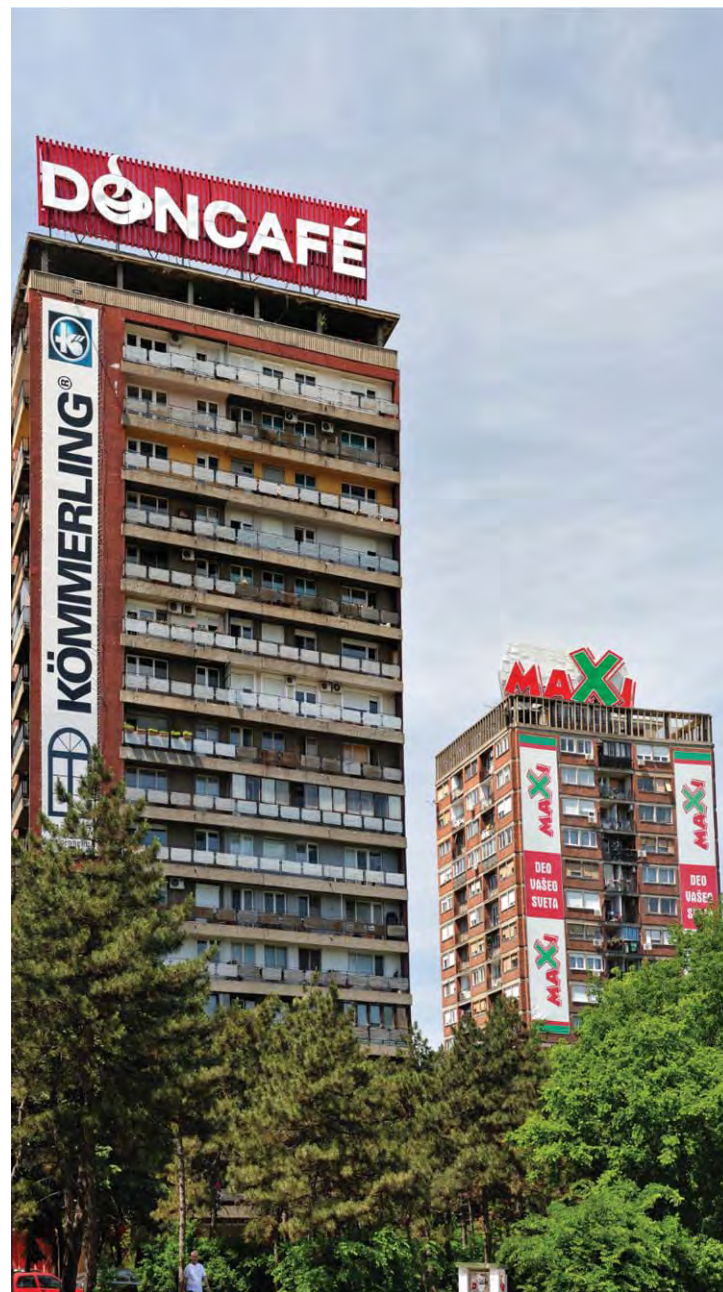
Прозорске траке, које се протежу кроз пет растера, исказују највеће топлотне губитке на термовизијском снимку ове стамбене куле. У становима у целини, а посебно у просторијама где се прозори простиру практично читавом ширином једног зида, топлотни комфор добрим делом зависи од квалитета столарије и правилне уградње.

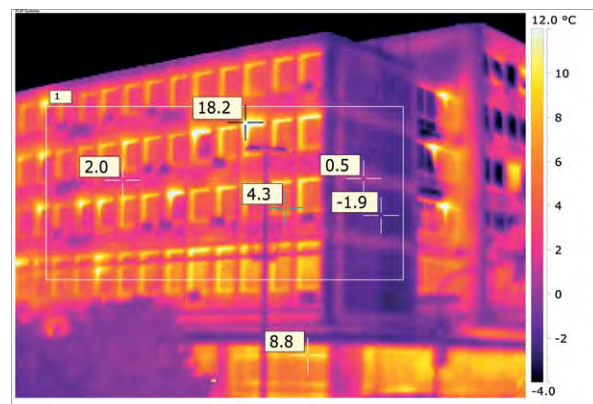
- A side wall detail which easily identifies the positions of reinforced concrete elements due to the absence of insulation and imminent heat radiation. Particular openings on the façade are in poor condition with excessive heat losses.

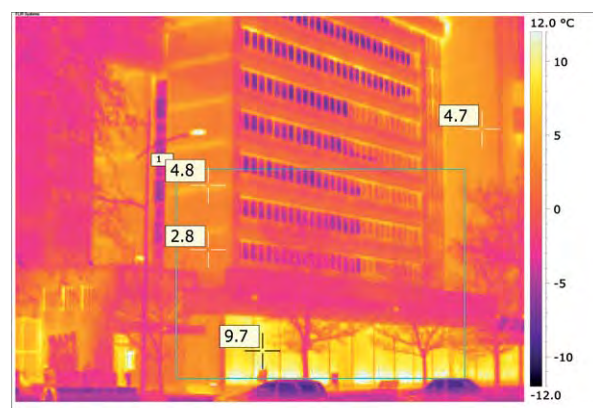
- The ground floor glazing is of inadequate quality and thermal performance.

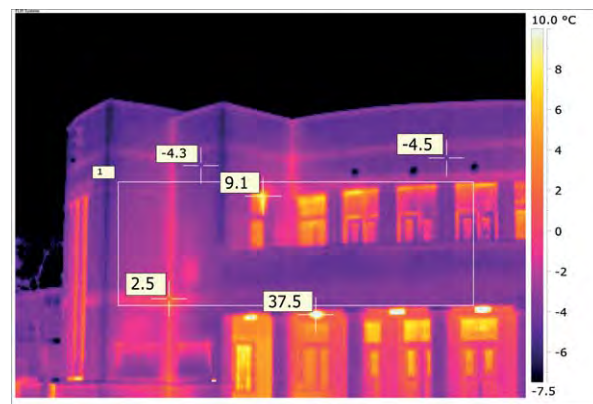
- The vertical window assemblies on the staircase cubes demonstrate inadequate thermal performances. Heat losses are visible at the window panes and molding.

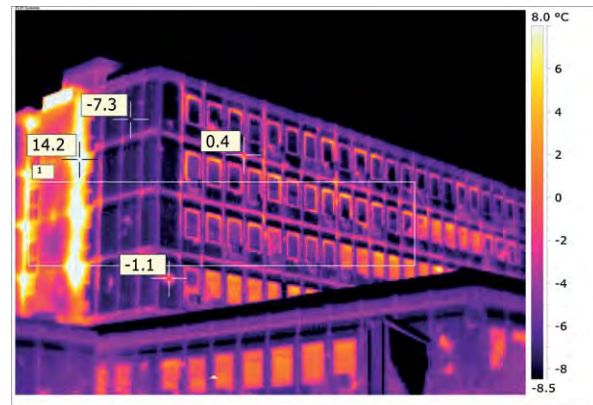
- A detail of the connection between the façade panels with variations as high as 8°C, depending on the mounting quality. Furthermore, the panel zones where damage or soaking occurred display poorer thermal performance.

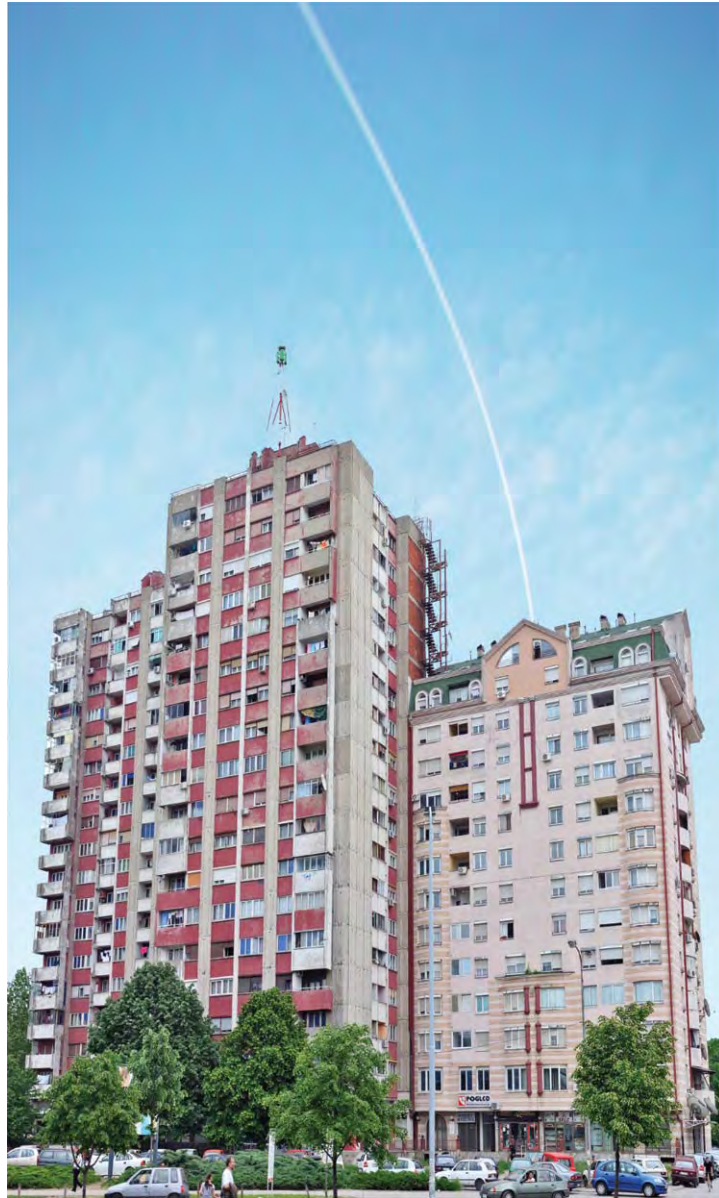
The thermographic image of the complex illustrates all problems related to prefabricated reinforced concrete façade panels with respect to thermal performance; excessive heat loss occurs at interconnections between and within panels. The more recent building displayed significant heat loss at the loggias and cornices, and partly at the horizontal ring beams, due to decay or poor quality of the insulation.

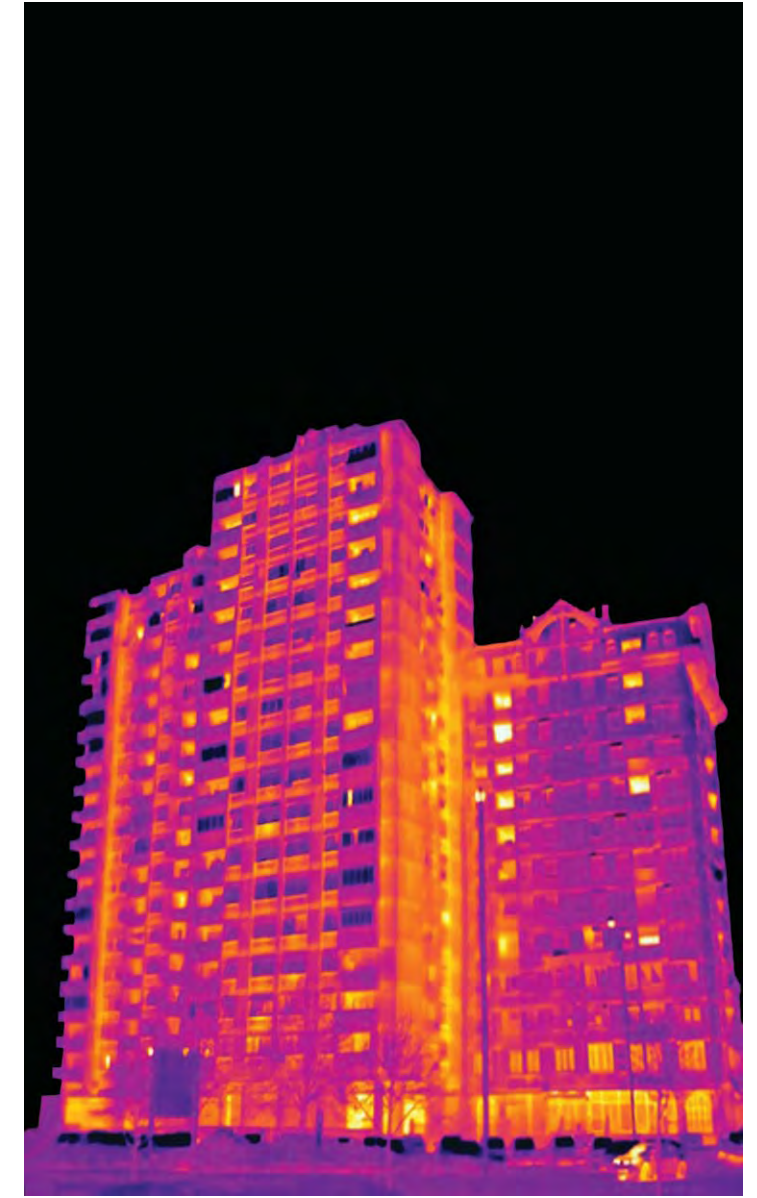
- The thermogram showing façade details of the more recent building reveals inadequate insulation in the horizontal ring beams and the loggias. Moreover, the molding of cornices and façade decorations were not adequately insulated, thereby causing heat waste.
