СТАНОВАЊЕ РОМА
У СРБИЈИ
СТАЊЕ И ИЗАЗОВИ

ЕНЕРГЕТСКЕ КАРАКТЕРИСТИКЕ РОМСКИХ КУЋА

Љиљана Ђукановић*, Душан Игњатовић**

А п с т р а к т. – Истраживање стамбеног фонда породичних кућа у Србији показује да са становишта енергетске ефикасности оне у великом проценту не одговарају савременим захтевима које прописује домаћа регулатива. Узимајући у обзир да је ромско становање одувек значајно одступало по стандардима комфора од просечног у Републици Србији, јасно је каква је очекивана слика постојећег стања стамбеног фонда Рома. Полазиште за анализу енергетских карактеристика ромских кућа представља њихова материјализација која у највећој мери одређује крајње ефекте не/постигнутих уштеда. У раду су анализиране четири зидане куће ромске популације и једна од лакших материјала, које илуструју типичне проблеме у материјализацији објеката, који се директно одражавају на укупне енергетске перформансе: грађење расположивим материјалом, комбиновање различитих материјала у истом склопу, проблеми формирања спојева, заптивеност прозора и врата, изостанак термоизолационих материјала и финализирајућег слоја, проблеми пробијања отвора у зидовима. Снимци термовизијском камером илуструју проблемска мест

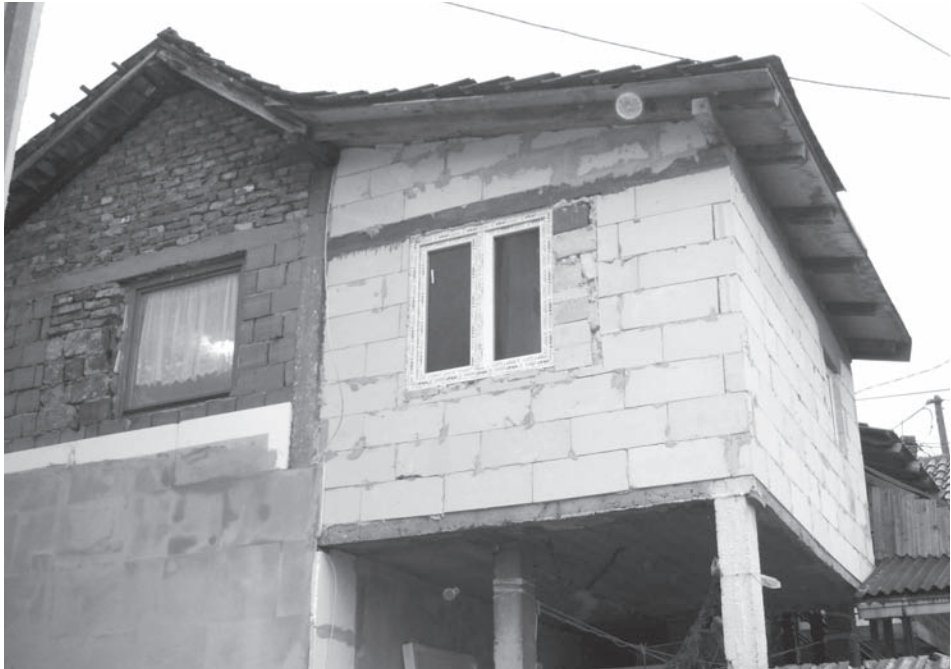
Слика 1. Типична градња ромских кућа (Фото Љ. Ђукановић и Д. Игњатовић)

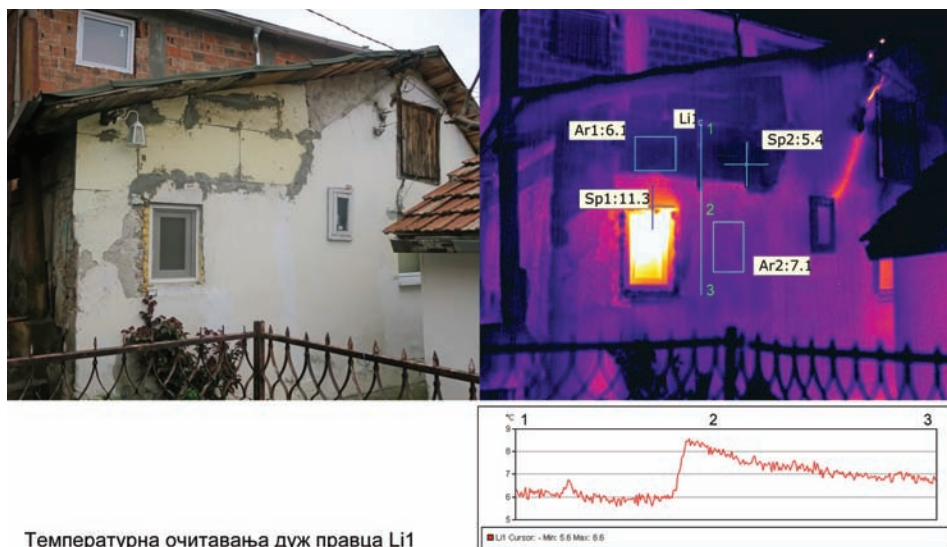
Пример 1

Слика 2. Пример 1: снимак фасаде, термограм и графикон температурног очитавања. (Снимци Љ. Ђукановић и Д. Игњатовић)

Термограм куће приказује релативно хомогене карактеристике фасадних зидова настале као последица постојања унутрашњег термоизолационог слоја који смањује укупне топлотне губитке. С обзиром да кућа нема армирано-бетонске серклаже, утицај промене топлотне проводљивости на месту сучељавања преградних зидова и фасадних, односно на прекидима унутрашње термоизолације, није приметан. Изражена је разлика у температурним очитавањима на делу зида који је накнадно изолован са спољашње стране (површина Ar1) у односу на остатак зида (површина Ar2) са девијацијом од просечних 1,5 °C.

Термограм не обухвата најновије изграђен део куће који је материјализован у гитер блоку, без примене термоизолационих материјала, зато што густина објеката на парцели није омогућавала јединствени снимак. Случај неизолованог зида од гитер блока, као најлошијег сегмента ове куће, може се сагледати на примеру 4 и он јасно илуструје све недостатке овакве изградње. На зиду се може уочити и положај главног напонског кабла који се простире дијагонално од разводне кутије до прикључног места, што указује на његово претерано загревање услед неодговарајућег попречног пресека у односу на оптерећење, а што представља приметну опасност за избијање пожара.

ПВЦ прозор је уграђен у постојећи прозорски отвор уз заптивање спојева полиуретанском пеном. Приметни губици топлоте у горњој зони прозора као и на делу зида указују да заптивање на спојевима није адекватно урађено. Проблем дихтовања на споју допрозорника и крила може бити последица лоше заптивне гуме, односно недовољно прецизно подешеног механизма затварања. Загревање зида са горње стране указује и да спојница између прозора и зида није адекватно изолована.

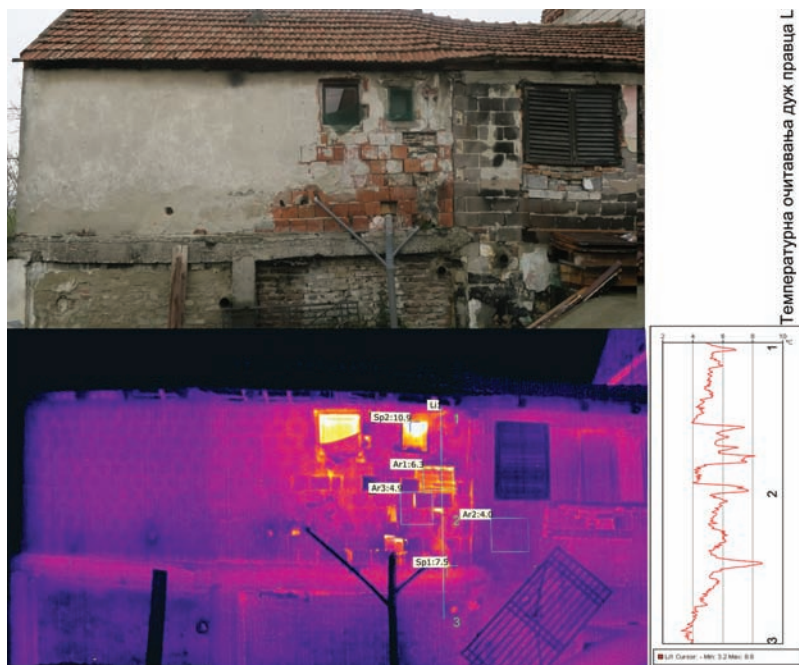
Пример 2

На термограму се могу јасно уочити различите перформансе зидова у зависности од њиховог састава и квалитета израде. Крајњи део куће изграђен је од гитер блокова и финално је малтерисан са спољашње стране, у средини је такође зид од гитер блокова који није малтерисан и на коме је вршен велики број преправки док је наредни сегмент куће

Слика 3. Пример 2: снимак фасаде, термограм и графикон температурног очитавања. (Снимци Љ. Ђукановић и Д. Игњатовић)

озидан бетонским блоковима. Најинтересантнији је средишњи део куће који се и најинтензивније загрева, те су топлотни губици најприметнији. Различитост састава и квалитет „закрпа“ можда се најбоље види дуж правца (Li1) приказаног на графикону. На њему можемо видети да температурна очитавања, у зависности од положаја, варирају и по 5,4°C, са јасно издвојеним деловима од гитер блока (површина Ar1) просечне температуре 4,9°C, односно опеке (површина Ar2) просечне температуре 6,3°C и бетонских блокова (површина Ar3) просечне температуре 4,0°C. Варијације у температури се јављају, једним делом, услед различитих перформанси уграђених материјала, а другим доминантнијим, услед неадекватно спроведеног процеса зидања. Приметно је да се на појединим блоковима, односно опекама, јављају остаци старог малтера, што нам указује да је за зидање примењен рециклиран материјал добијен рушењем других објеката, који није прописно припремљен за поновну уградњу. Прозори су такође преузети са других објеката и накнадно уграђени прилагођавањем отвора, односно накнадним отварањем истих. Услед неодговарајуће уградње приметни су губици топлоте на овим позицијама.

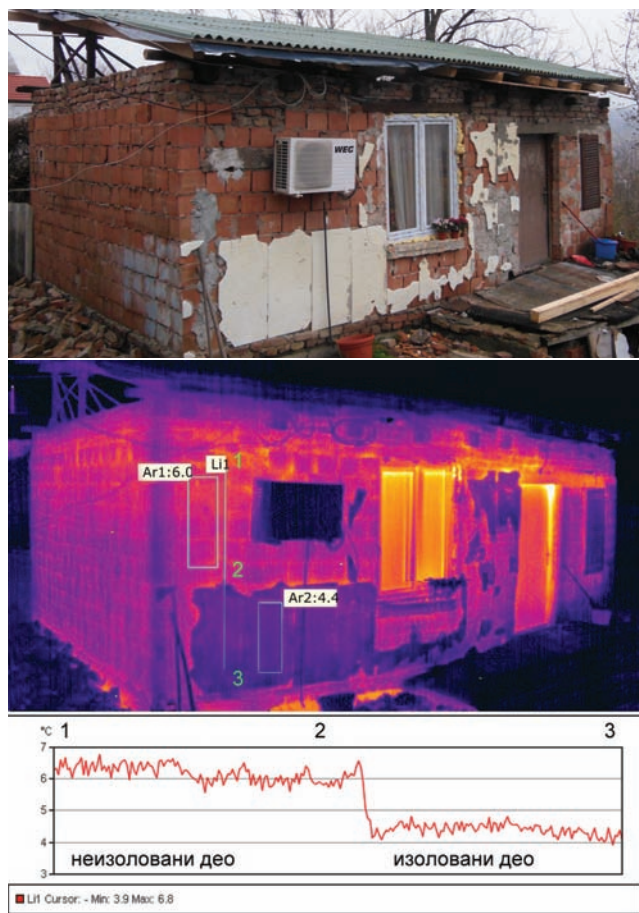
Пример 3

Кућа је, као што је то често случај, у фази „континуиране“ градње која прати логику задовољавања структурног минимума где ни једна од фаза није довршена, нити комплетирана. Кров је у скорије време реновиран, обновљена је дрвена конструкција и постављен покривач, међутим, тиме је решена примарна функција одвођења атмосферилија, али тавански простор није термички изолован, нити је одвојен од спољашњег простора, иако у непосредном окружењу има расположивог материјала за извођење забатних и калканских зидова. Са становишта термичких перформанси посматрана зграда има карактеристике које су типичне за масивне зидане конструкције без спољашње термоизолације.

Коефицијент пролаза топлоте зида није константан и варира у секторима на којима се спорадично јавља термоизолациони слој у виду плоча од експадираног полистирена дебљине 2 cm (прорачунска вредност $U=0,964 \text{ W/m}^2\text{K}$) преко доминантног неизолованог зида ($U=1,821 \text{ W/m}^2\text{K}$), до неизолованих армирано-бетонских елемената ($U=3,584 \text{ W/m}^2\text{K}$).¹⁵ Перформансе зида дуж назначеног правца на термограму (Li1) варирају значајније него што је то прорачунски дефинисано уз температуру разлику између изолованог дела (површина Ag_1) и неизолованог (површина Ag_2) од просечних $1,5 \text{ }^\circ\text{C}$ (прорачунска разлика износи свега $0,5 \text{ }^\circ\text{C}$), што указује на релативно лош квалитет гитер блокова, односно неодговарајућу технологију зидања (заптивеност спојница) и резултира повећаним губицима топлоте. Интересантна је и зона фасадног зида у

Слика 4. Пример 3: снимак фасаде, термограм и графикон температурног читавања. (Снимци ЈБ. Ђукановић и Д. Игњатовић)

којој долази до промене материјала са гитер блока на опеку, где се могу уочити повећани губици топлоте настали као последица промене запреминске масе материјала, односно повећаног притиска на део зида од гитер блокова, што за резултат има отвореније спојнице.

Фасадна столарија се састоји од ПВЦ прозора доброг квалитета чија је уградња извршена заптивањем монтажне спојнице полиуретанском пеном чиме су редуковани непосредни губици на споју са фасадним зидом, међутим услед лошег квалитета зидања они се јављају у већој мери у зони удаљенијој од саме спојнице. Дрвена улазна врата немају одговарајуће изолационе карактеристике што уз неадекватну уградњу резултира повећаним губицима, како у самој структури врата на месту споја довратника и крила, тако и на месту повезивања довратника за фасадним зидом. Услед примене армираног бетона као надвратне греде ови губици су још израженији.

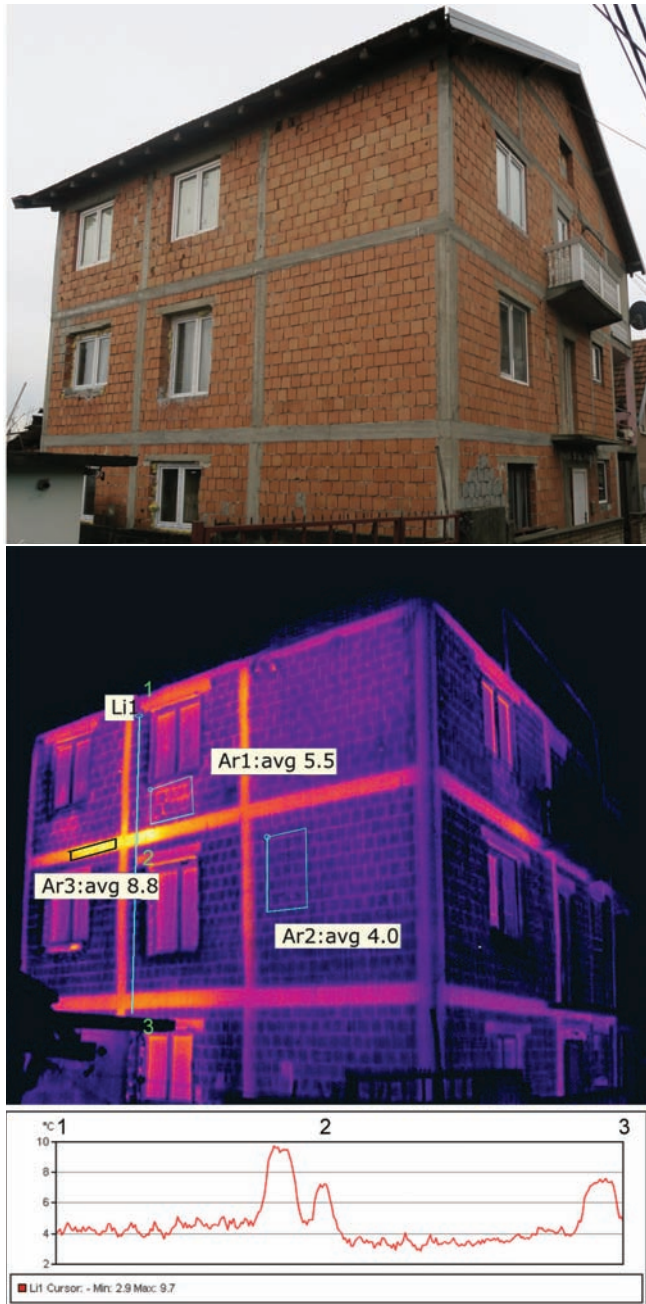
Пример 4

Објекат можемо третирати као незавршену кућу за становање која се ипак користи за стални боравак, али у саставу спољног омотача нема термоизолационе слојеве и нема финализирану фасаду, чиме се уклапа у велики број сличних на територији Србије.

Са становишта термичких перформанси приметни су губици топлоте на местима армирано-бетонских хоризонталних и вертикалних серклажа (површина A_{r3} , просечне температуре од $10\text{ }^{\circ}\text{C}$), као и у зонама око прозора. На термограму се јасно могу разликовати грејани, у односу на негрејане просторе (температурне разлике на фасади од $3\text{ }^{\circ}\text{C}$), при чему можемо идентификовати и положаје грејних тела, радијатора, у зонама парапетних зидова на левом делу куће (површина A_{r1} , просечне температуре од $5,5\text{ }^{\circ}\text{C}$). Поред типичних конструктивних принципа којима се објекат уклапа у просечно грађене у Србији и начин коришћења објекта не одступа од преовлађујућих правила да се врши парцијално загревање просторија, како би се уштедело на енергенту, без обзира на последице које се одражавају на топлотни комфор.

Слика 5. Пример 4: снимак фасаде, термограм и графикон температурног читавања (Снимци Љ. Ђукановић и Д. Игњатовић)

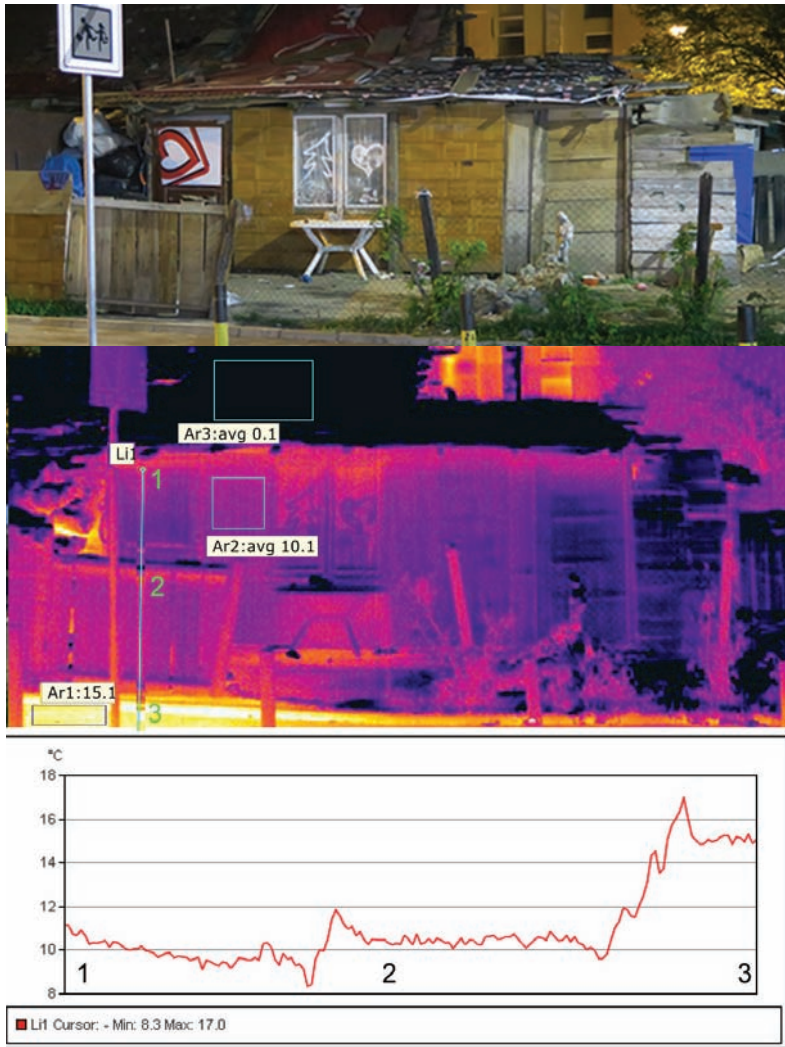
Пример 5

Куће лаке конструкције се са термичког аспекта карактеришу малом топлотном акумулативношћу, што је и приметно на анализираном примеру. Температурна читавања фасаде износе око $10\text{ }^{\circ}\text{C}$ (површина

Слика 6. Пример 5: снимак фасаде, термограм и графикон температурног читавања (Снимци Љ. Ђукановић и Д. Игњатовић)

Ar2), што је готово идентично са температуром ваздуха у тренутку снимања (1 час ујутро) и указује на чињеницу да се објекат више не загрева, те да се он у потпуности „охладио“. За разлику од куће, део тротоара који се види у првом плану термограма, захваљујући својој великој термичкој маси, акумулирао је значајну количину топлоте од сунчевог зрачења, те се карактерише просечним температурама од 15 °C (површина Ar1). Лимени кровни покривач је материјал са великим степеном рефлексије, тако да су читавања температурних вредности од 0,1 °C (површина Ar3) више последица карактеристика материјала, односно резултат рефлек-

тованог зрачења небеске сфере, него постојања термоизолационих материјала у оквиру склопа.
