МИЛОЈЕ ВАСИЋ, Археолошки институт, Београд
ГОРДАНА МИЛОШЕВИЋ, Универзитет у Београду, Архитектонски факултет, Београд
НАДЕЖДА ГАВРИЛОВИЋ, Археолошки институт, Београд

ИСКОПАВАЊА МЕДИЈАНЕ У 2010. И 2011. ГОДИНИ

Апстракт. – Ископавања у 2010. и 2011. години, која су трајала укупно девет месеци, у потпуности су заокружила анализу стратиграфије и архитектуре виле с перистилом, без обзира што би требало испитати и источни део трема и вестибул испред јужног улаза. Стратиграфија, анализа архитектуре и пратећи материјал, посебно новац, омогућују да се постави јасна хронологија и виле с перистилом и Медијане. Константована су три хоризонта: хоризонт 1 (прве деценије 4. века); хоризонт 2 (330–378); хоризонт 3 (380 – 441–443. година). Утврђено је, супротно ранијим мишљењима, да је вила у свом основном плану настала у хоризонту 1, а да су у хоризонту 2 накнадно извршене преправке (стибадијуми А и Б, јужни трем), и да је у то време била украшена мозаицима, фрескама, мермерном оплатом и скулптурама. У хоризонту 3, после великих разарања, око виле је формирана архитектура која индицира рурализацију Медијане.

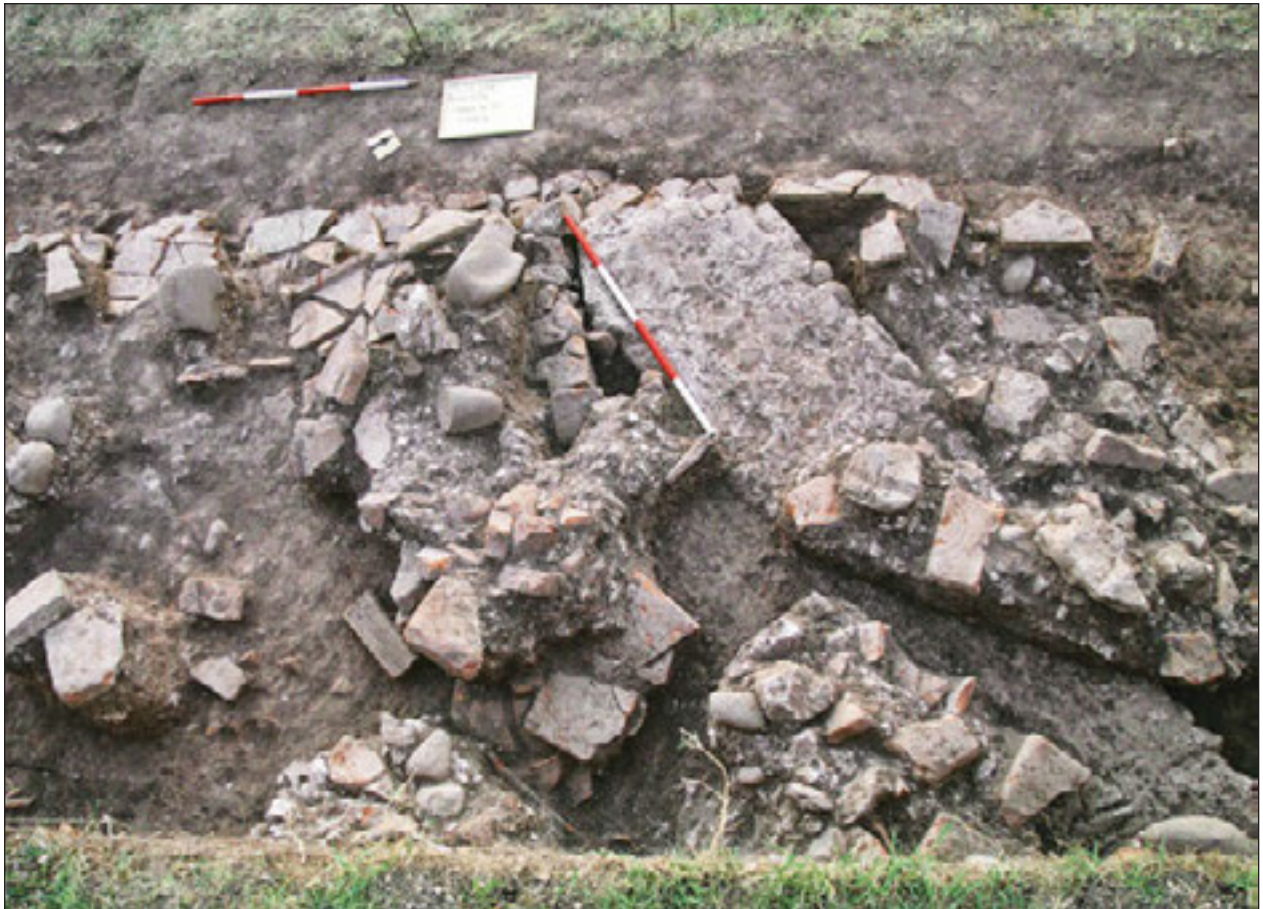
Сл. 5. Сонда 72, северни гео, ниво рушења у слоју В–С, снимак са истока

Fig. 5. Sondage 72, northern part, level of destruction in stratum B–C, photographed from the east

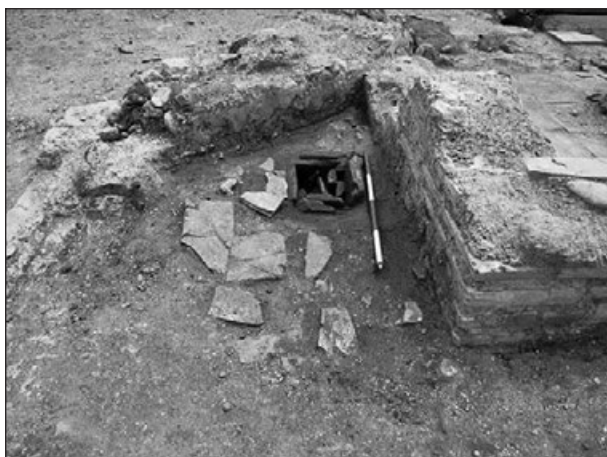
Сл. 6. Северозападни део виле, ван северне фасадне виле, скривница између зидова 33а и 58, у шоку прахњења, са запада (сонда 88, слој С)

Fig. 6. North-western part of the villa, outside the villa's northern facade, hiding place between walls 33a and 58, whilst being emptied, from the west (sondage 88, stratum C)

У углу северног зида просторије w-26 и западног зида стибадијума Б била је, с горњег нивоа слоја *D*, укопана „скривница“ (горња кота ивице 199.15), сачињена од насатично постављених опека на под од опека (сл. 6). Скривница је била покривена тегулама које су биле накнадно убачене у њу после њеног прахњења. У танком слоју земље на дну касете, на коти 198.89 нађен је комад бронзаног новца из периода 425–450. године. Налаз овог комада јасно показује да је хоризонт слоја *D* коришћен и у периоду после 380. године и да су тада изграђене зграде око стибадијума Б, а да је крај Медијане био у хунском упаду 441. године. У горњем нивоу слоја *D* нађена су и два комада новца из периода 382–389. године и још два комада из интервала 404–450. године.

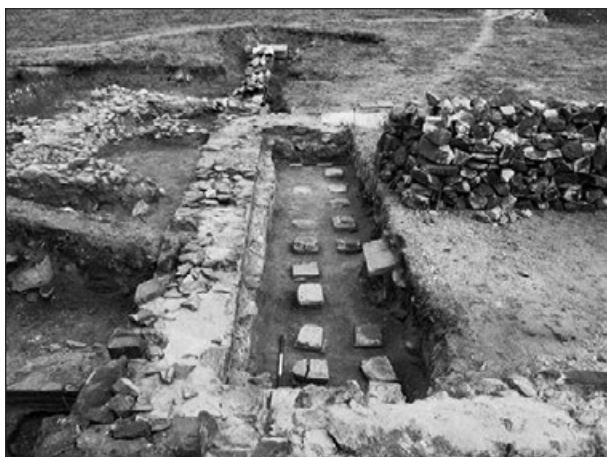
Сл. 9. Североисточне просторије: просторија е-23, контролна сонда 1, основа ископа, снимак са запада
 Сл. 10. Североисточне просторије: сонда 71, конструкција префурнијума, са севера

Fig. 9. North-eastern rooms: room e-23, control sondage 1, base of excavation, photographed from the west
 Fig. 10. North-eastern rooms: sondage 71, praefurnium construction, from the north

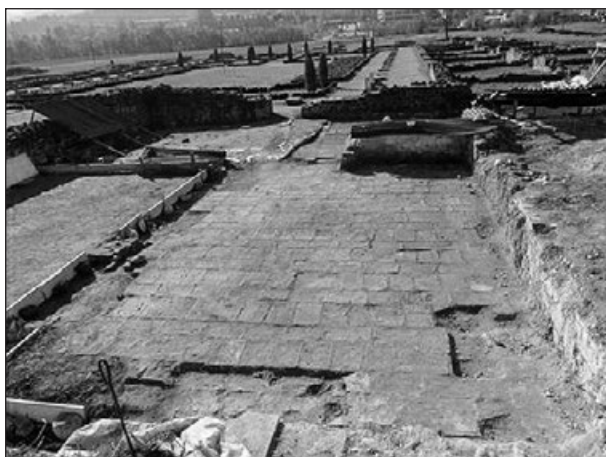
Сл. 12. Северозападне просторије 24 и 24а, снимак са севера

Подови западних просторија изведени су различито. У просторијама w-22 и w-24а подови су били од добро и квалитетно заглачаног малтера са израженим малтерним лајснама уза зидове, док су подови у просторијама w-24, w-23а и w-13 сложени од опека различитог формата и украшених рељефима у облику дијагонала и валовница. Под у просторији w-1 је од земље (зравице? – слој *E*). Под у просторији w-24 био је претежно од опека, али су поједине површине биле од малтера (сл. 12).

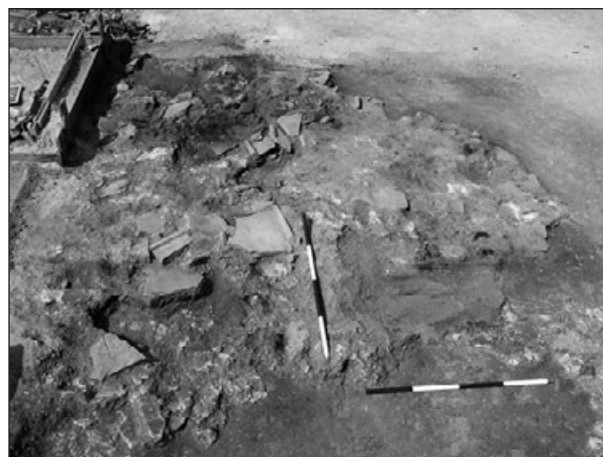
Сл. 13. Сонда 45, просторија w-24а, део слоја рушења са фрагментима фресака, снимак са истока

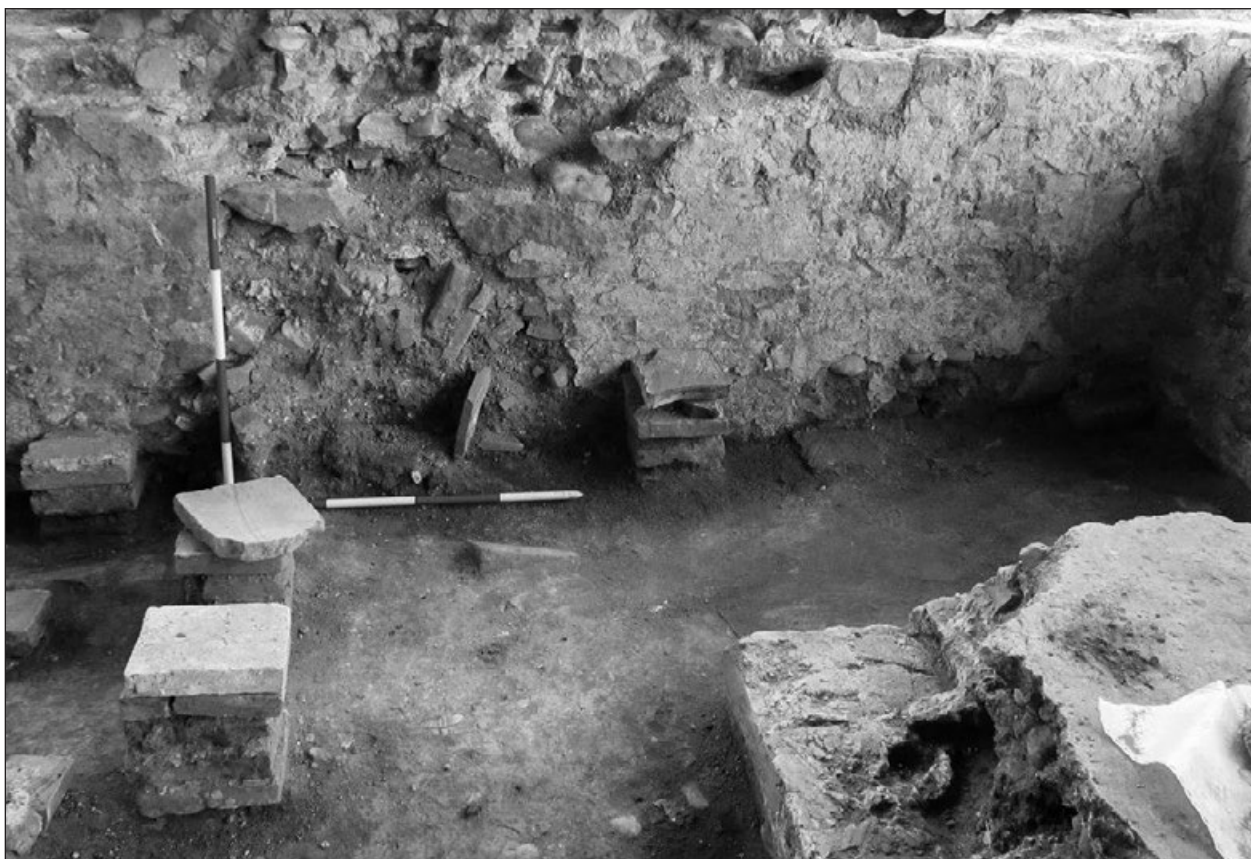
Сл. 14. Део хипокауста и отвора зашкриваног префурнијума у просторији w-22, снимак с југа

Fig. 14. Part of hypocaust and the opening of covered praefurnium in room w-22, photographed from the south

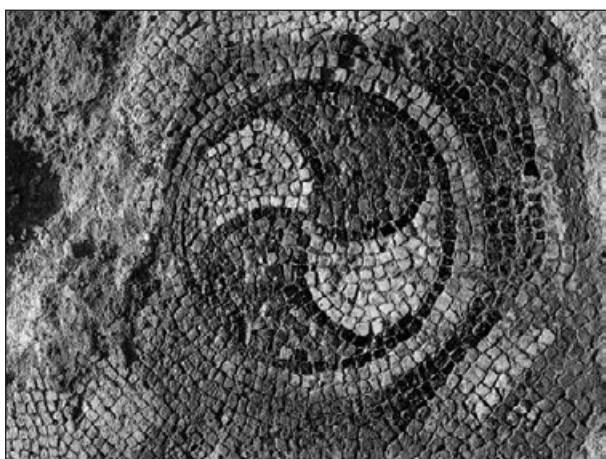
Сл. 16. Детаљ орнаментна мозаика из источног дела стибацијума Б

Fig. 16. Detail of a mosaic ornament from the eastern part of stibadium B
Fig. 17. North-western part of the villa, outside the villa's northern facade, sondage 90, block A, wall z-2

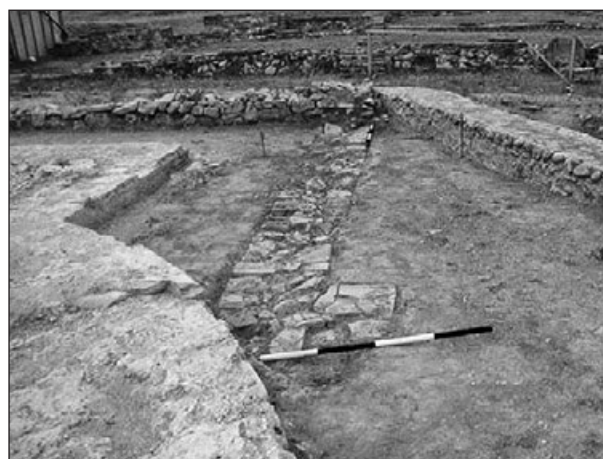
Сл. 17. Северозападни део виле, ван северне фасаде виле, сонда 90, блок А, зид z-2

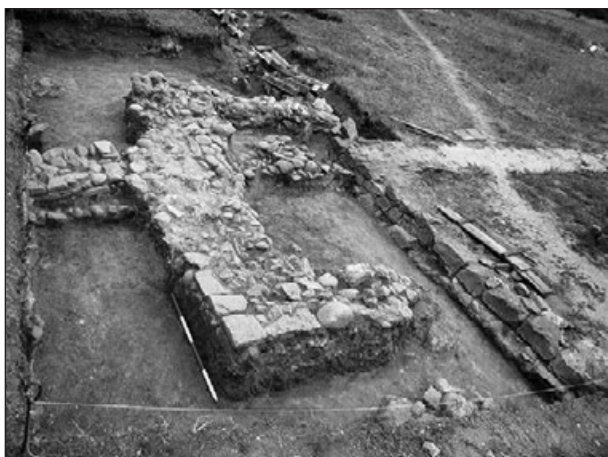
Сл. 18. Североисточни гео, ван северне фасаде, остаци просторије, после 380. године; сонда 97, снимак са северозапада (конструкција у слоју В)

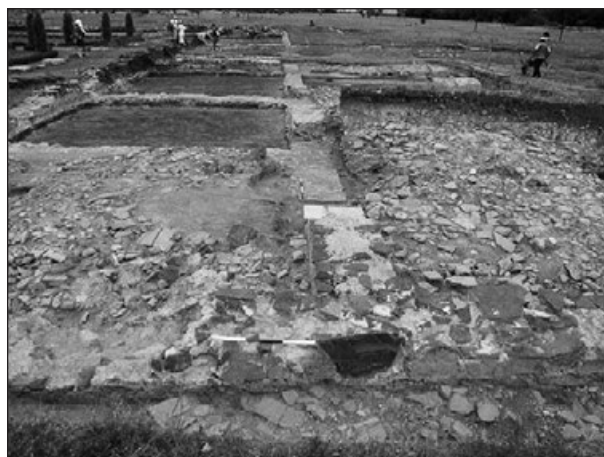
Сл. 19. Југозападни гео виле, сонда 78 – просторија w-21 и 81, ниво рушења (у позадини сонде 75 просторија w-9, 76 – просторија w-10, сонде 81, 85), снимак са запада

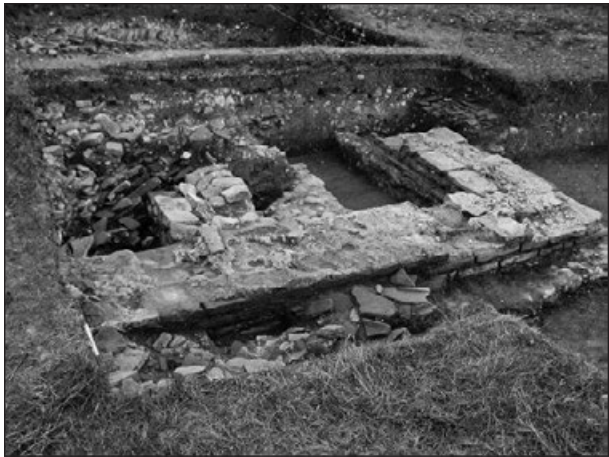
Сл. 20. Сонда 81, југозападни угао виле, ниво рушења (у позадини сонда 78 – просторија w-21), снимак са југозапада

Fig. 20. Sondage 81, south-western corner of the villa, level of destruction (in the background, sondage 78 – room w-21), from the south-west

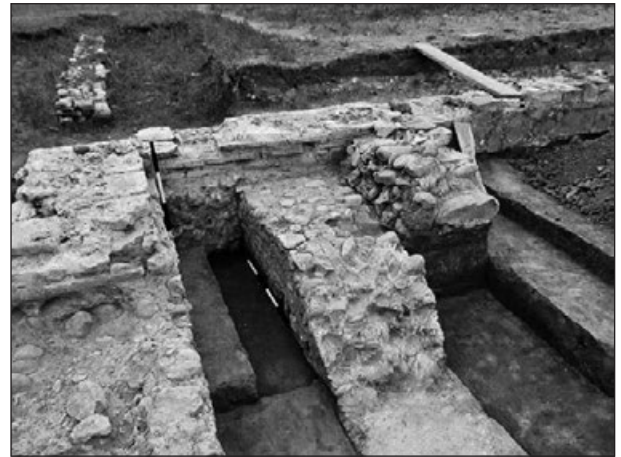
Сл. 21. Сонда 81, ситуација на југозападном углу виле, снимак са југоистока

Fig. 21. Sondage 81, south-western corner of the villa, photographed from the south-east photographed from the south

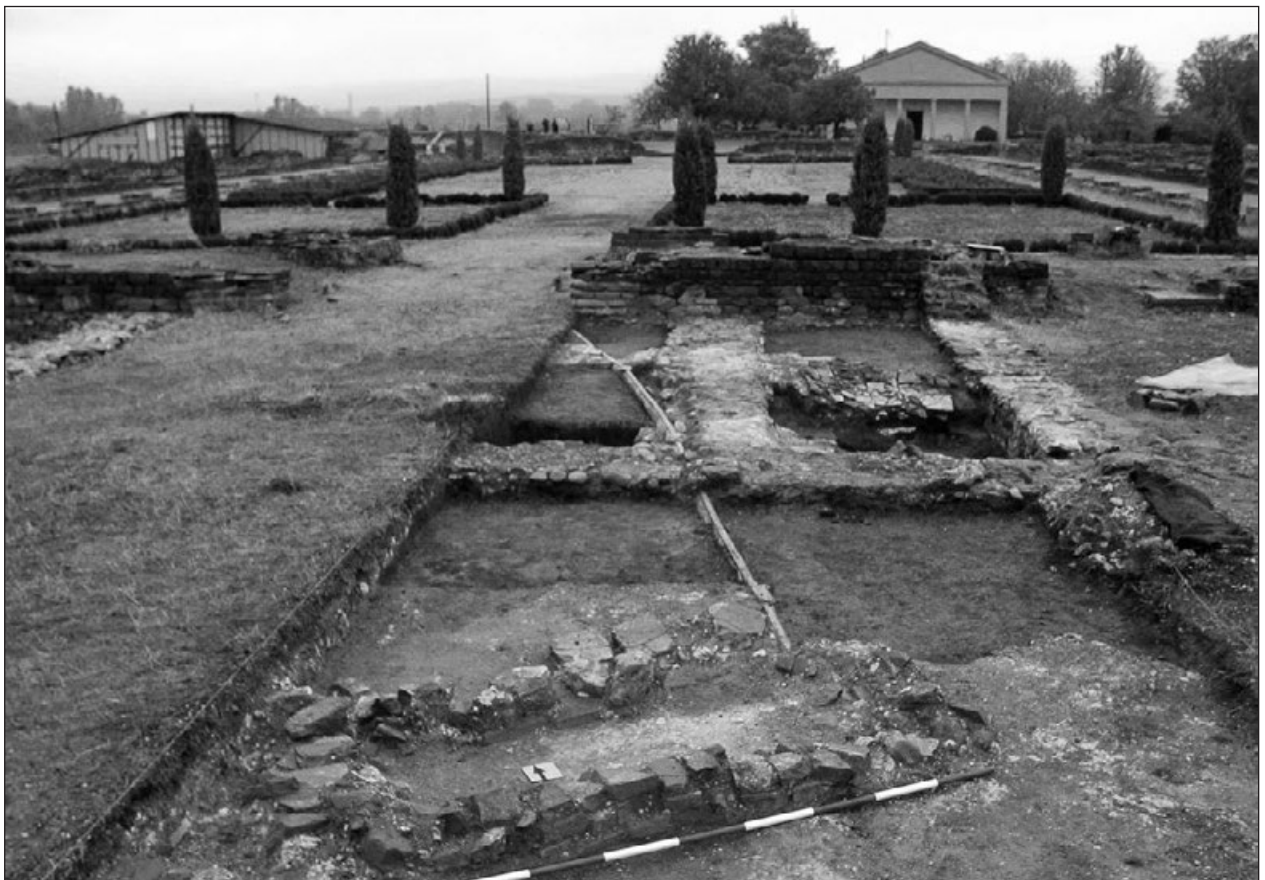
Сл. 22. Сонда 82, у току ископавања, снимак са југа

Fig. 22. Sondage 82, whilst being excavated, photographed from the south

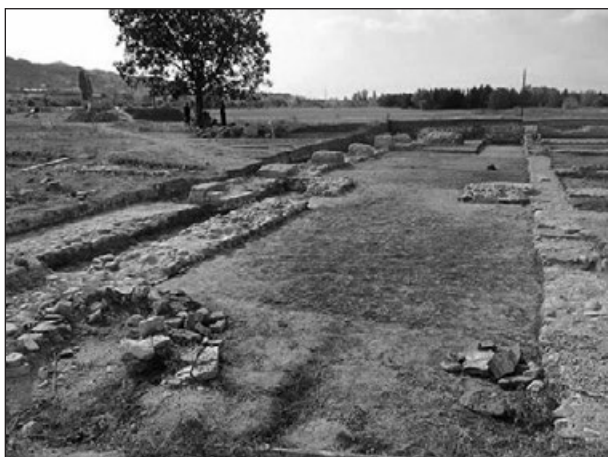
Сл. 23. Сонда 101, основа сонде након ископавања (у другом плану: западни део јужног трема виле), снимак са североистока

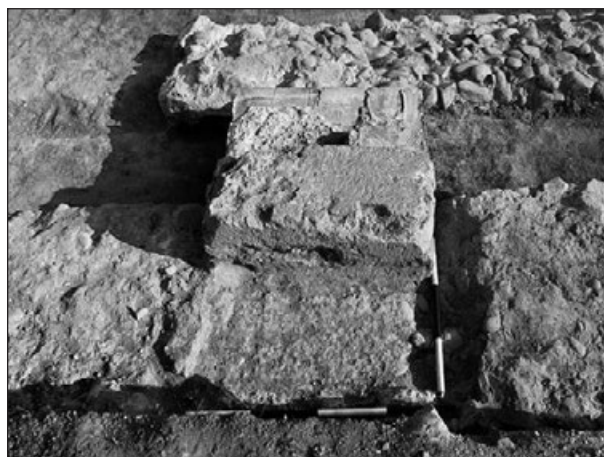
Сл. 24. Сонда 101, база западног стуба улаза у вилу, отисак у зиду з-50, снимак са југа

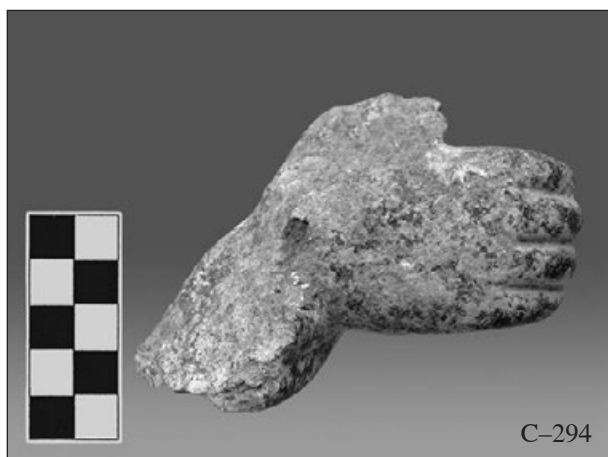
Сл. 26. Фрагмент порфирне леве шаке са округлим атрибутом (глоб/јаје?) (C-294/11)

Fig. 26. Fragment of porphyry left hand with round attribute (globe/egg?) (C-294/11)
