УТВРЂИВАЊЕ ПОТЕНЦИЈАЛА ЗА ПОБОЉШАЊЕ ЕНЕРГЕТСКИХ КАРАКТЕРИСТИКА ЗГРАДА ПРИМЕНОМ ТЕРМОГРАФИЈЕ

ESTABLISHMENT OF POTENTIALS
FOR BUILDING ENERGY EFFICIENCY
IMPROVEMENT BY THERMO GRAPHIC
SNAP SHOOTING

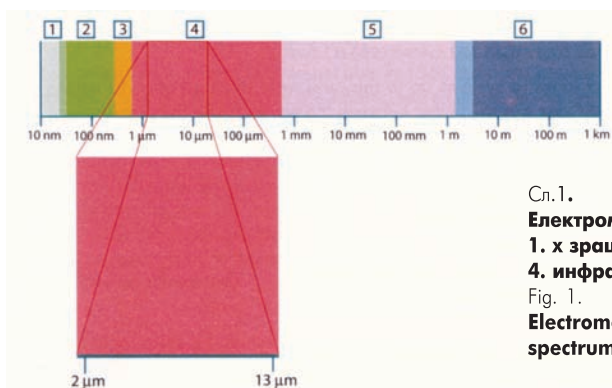
Сл.1.

Електромагнетски спектар:

1. x зраци, 2. UV зраци, 3. видљиви део спектра,

4. инфрацрвени зраци, 5. микроталаси, 6. радиоталаси

Fig. 1.

Electromagnetic spectrum: 1. x rays, 2. UV rays, 3. visible spectrum, 4. infrared rays, 5. microwaves, 6. radiowaves

Термовизија се базира на мерењу зрачења у одређеном – инфрацрвеном спектралном опсегу (Сл.1 електромагнетски спектар), односно у таласним дужинама између 0.7 и 100 μm са корисним опсегом од 2-5 μm односно 8-14 μm .

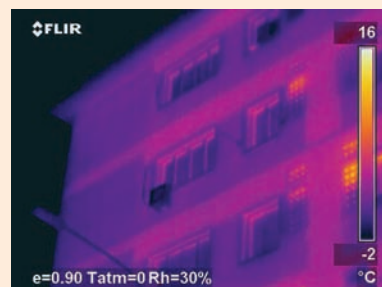
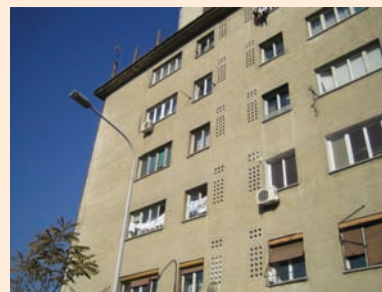
Сл 3.

Фасада стамбене зграде у блоковима 7 и 7а на Новом Београду

Fig. 3.

Residential building façade, block 7 and 7a, New Belgrade

Термовизијско снимање је показало следећи образац одавања топлоте на омотачу ових објеката:

1. на фасадним зидовима трансмисиони губици су знатно већи на бетонским елементима (натпрозорници, хоризонтални серклажи и сл.) него на површинама зидних платна од опеке; и поред једнообразне финалне обраде (фасаде су малтерисане, без било какве термоизолације), примећује се велика разлика између температурних одавања бетонских и зиданих површина (Сл. 3),
2. по обиму прозора не детектују се значајнији линијски губици; прозорски отвори су рађени са зубом који евидентно редукује линијске губитке на овој позицији (Сл. 4),

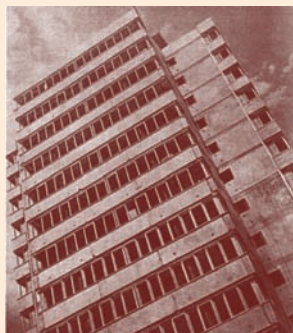
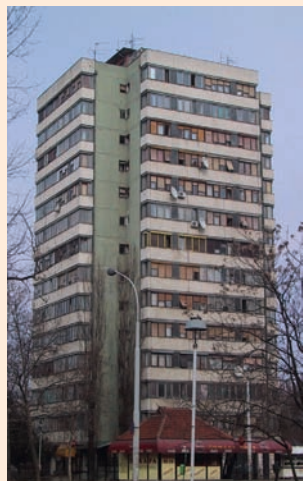
Сл. 6.

Фасада стамбене куле у блоку 1 на Новом Београду

Fig. 6.

Residential skyscraper façade, block 1, New Belgrade

У блоковима 1 и 2 направљено је укупно 9 стамбених кула на којима су парапетне траке и пуне вертикале третиране у различитим комбинацијама боја и материјала у покушају да се избегне монотонија понављања типских објеката. Како у фасадном склопу нема термоизолације, а за испуне и облоге су коришћени материјали који су релативно добри проводници топлоте, термовизијски снимак "открива" примарну конструкцију и основну структуру објекта (Сл.6), указујући на бетонске елементе као на веома критичне позиције са становишта детектованог топлотног зрачења. На овом објекту отварају се и проблеми који ће остати карактеристични за архитектуру масовне стамбене изградње шездесетих - топлотни губици на спојевима:

- 1.линијски губици као последица монтажних спојница (на пуним платнима),
- 2.линијски губици око столарије, када нема класичног зуба у који се уграђује прозор као ни доброг споја са парапетним тракама који остаје неразрешен у детаљу,
- 3.пропадање структуре парапета као последица неквалитетне материјализације и неодговарајућих детаља.

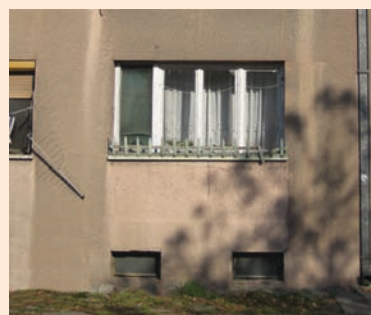
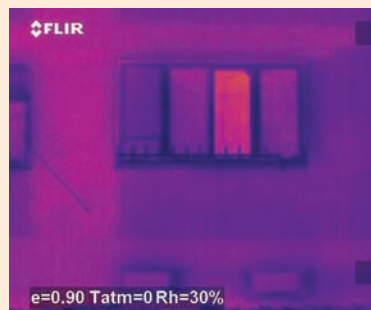
Сл. 4.

Фасада стамбене зграде у блоковима 7 и 7а на Новом Београду, линијски губици око прозора

Fig. 4.

Residential building façade, block 7 and 7a, New Belgrade, window linear thermal loss

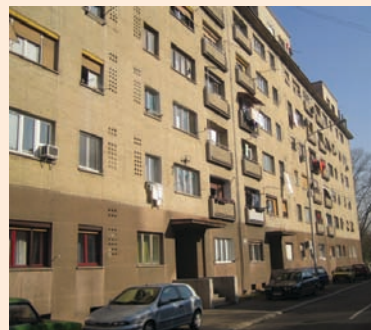
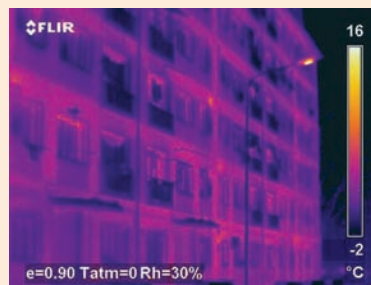
Сл. 5.

Фасада стамбене зграде у блоковима 7 и 7а на Новом Београду, топлотни губици степеништа

Fig. 5.

Residential building façade, block 7 and 7a, New Belgrade, staircase thermal loss

3. нема већих топлотних одавања на делу улаза и вертикалних комуникација; ова чворишта се не греју али је њихов контакт са спољним зидовима сведен на један растер у основи. Зидови према становима су по саставу исти као и фасадни па је посредно загревање волумена који обухвата комуникације на овај начин редуковано (Сл. 5).
