Сачувај енергију — Conserve Energy

Conserve Energy

Dušan Ignjatović, Nataša Ćuković Ignjatović

Архитектонски факултет Универзитета у Београду
GIZ - Deutsche Gesellschaft
für Internationale Zusammenarbeit
Registered GIZ offices
Bonn and Eschborn, Germany
“Energy Efficiency in Buildings”
Sanje Živanovića 32
Belgrade, Serbia
www.giz.de

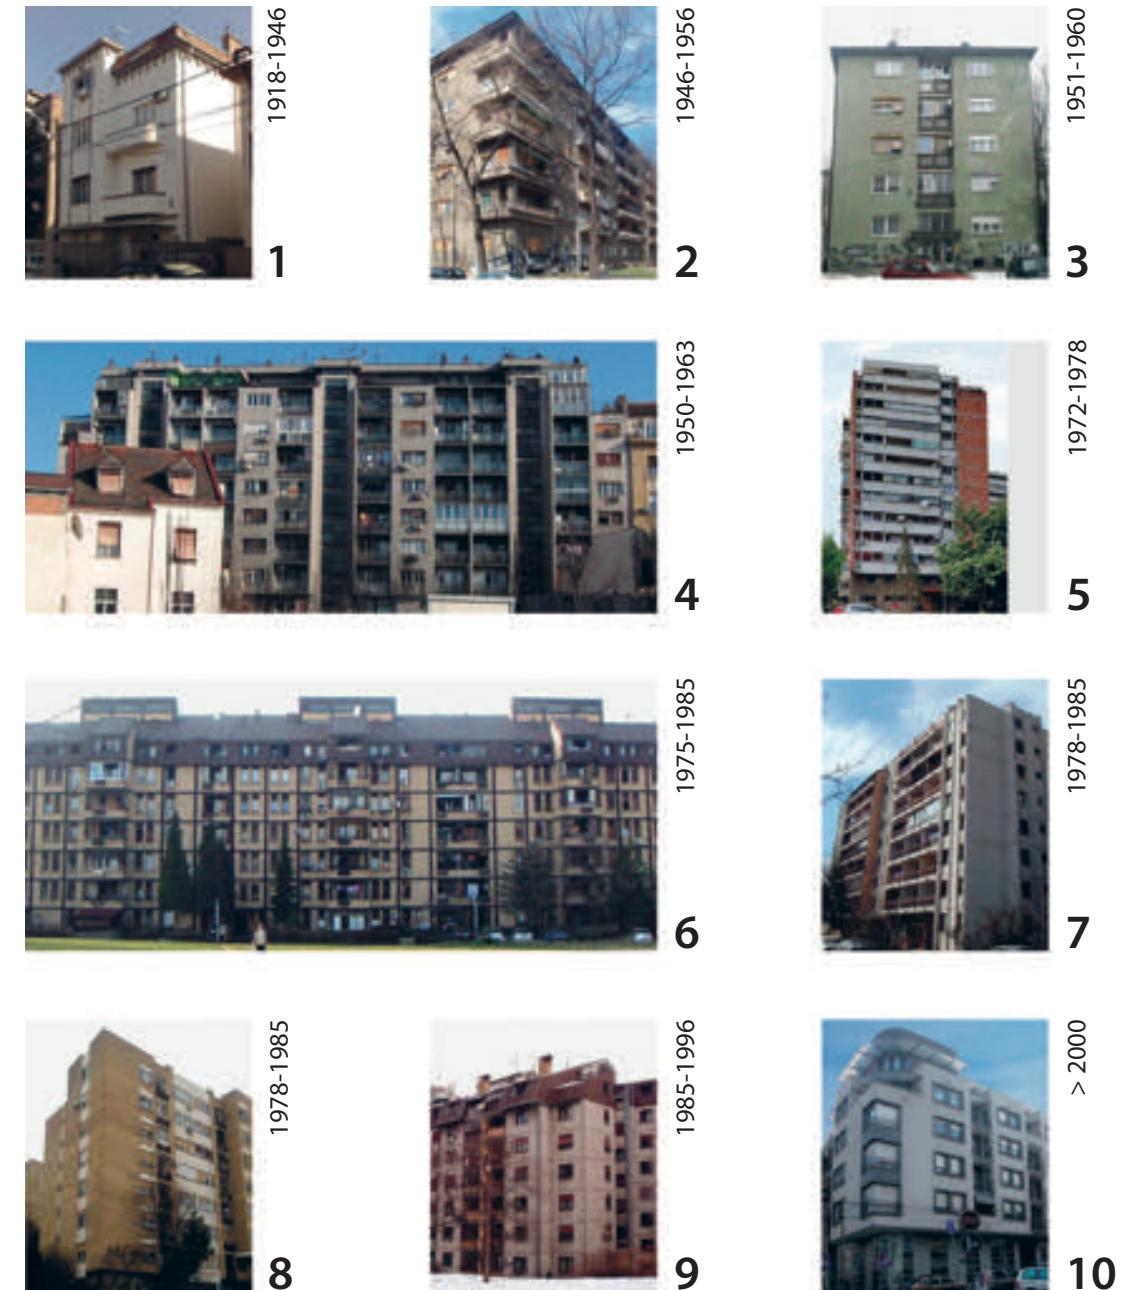
Слика 1 – Одабране зграде — Figure 1 – Selected buildings

Analyzed buildings are presented in Figure 1.

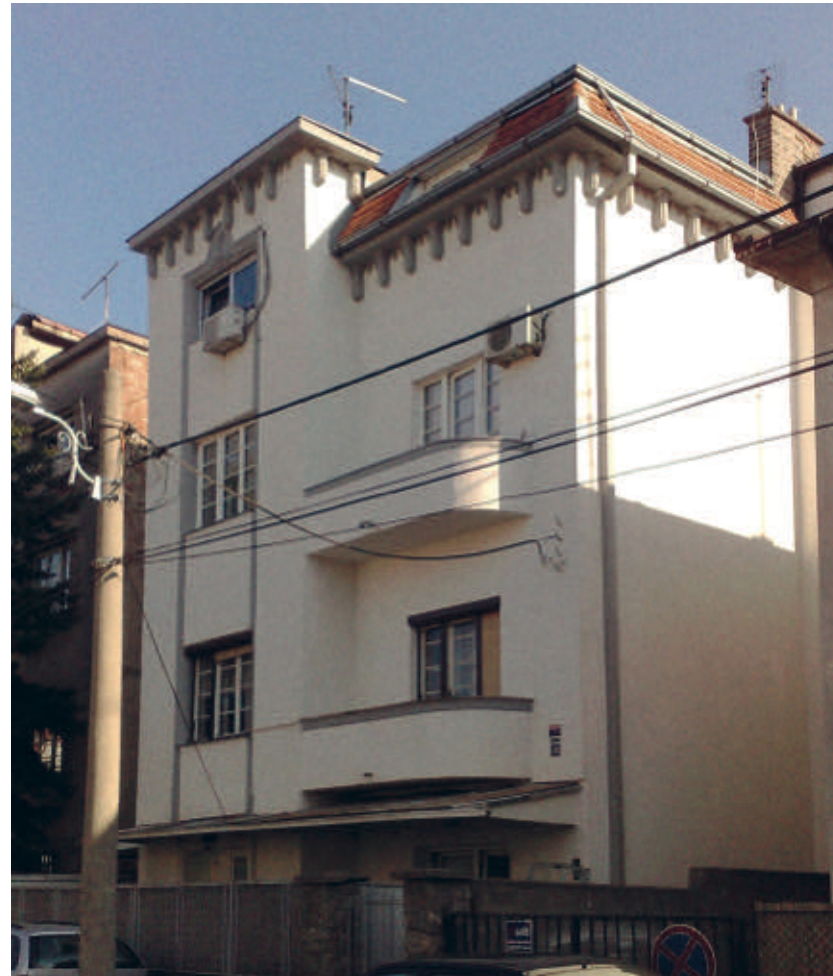
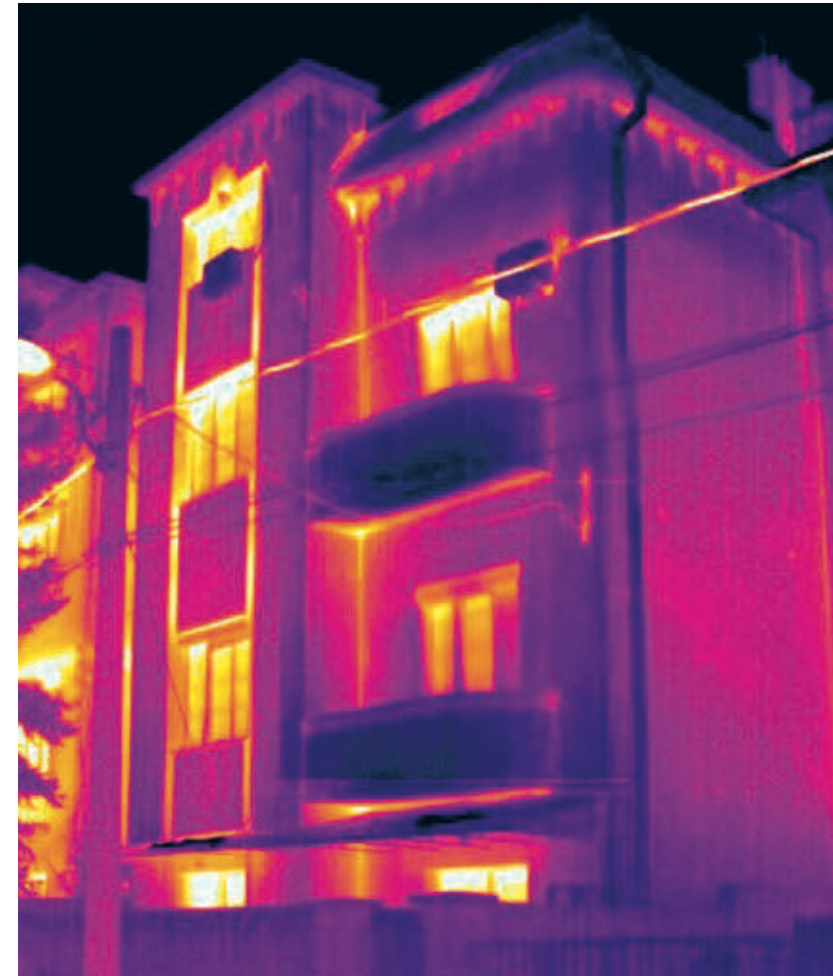
Number of floors	B+GF+2+Lo
Construction year	1939
Heated area	575 m ²
National typology type	B3
TABULA type	2_MF

Small free standing building conceived as a simple cubic form with the basic façade decoration in mortar and pitched roof. The primary structural system is composed of masonry load bearing walls with „Herbst“ slabs. In 2011 it was partially refurbished and a layer of thermal insulation was added on the front façade and on some portions of the lateral facades. A part of the attic was converted into the living space and the roof was repaired. Windows have not been changed. The calculations of energy needed for heating were performed on original design conditions.

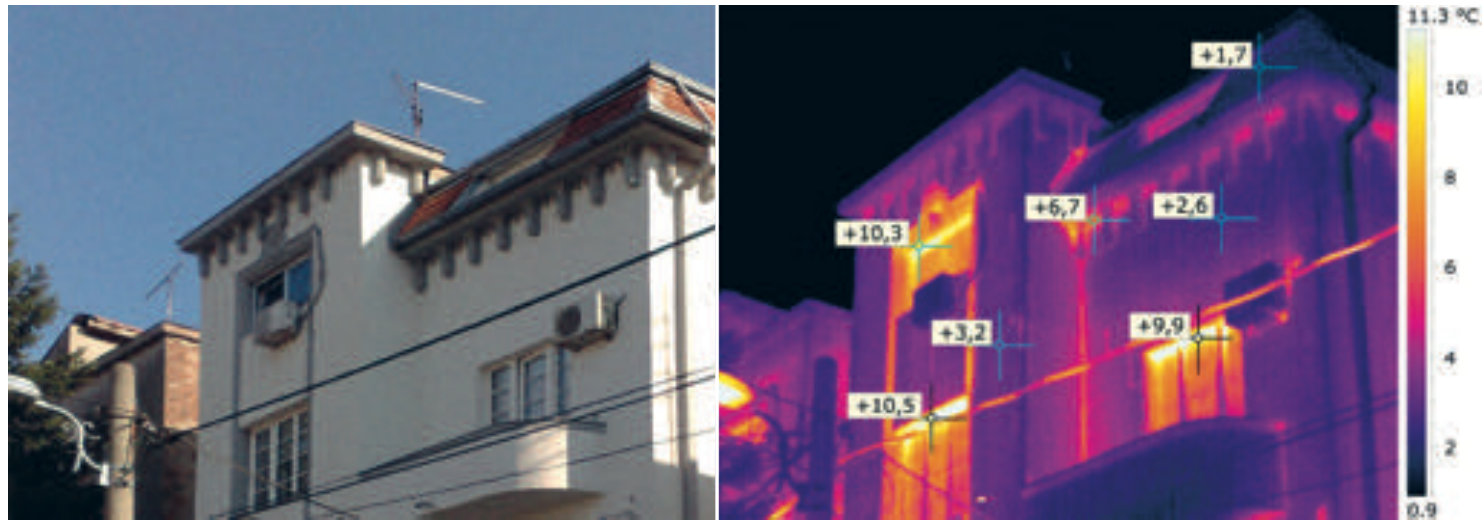
Сегмент фасаде 1 – Обновљена и термоизолирана улична фасада
 Façade segment 1 – Refurbished and thermally insulated street facade

The illustration of the refurbished segment of the street facade with the added layer of thermal insulation. Decorative elements were not insulated in the process, rendering them as the zone with significant thermal losses. Windows are, mainly, original and characterized by poor thermal performance with measured temperature values as high as 10,5°C on the window frame. Notable heat losses at the position of new (replaced) attic window are indicating poor craftsmanship in the installation process.

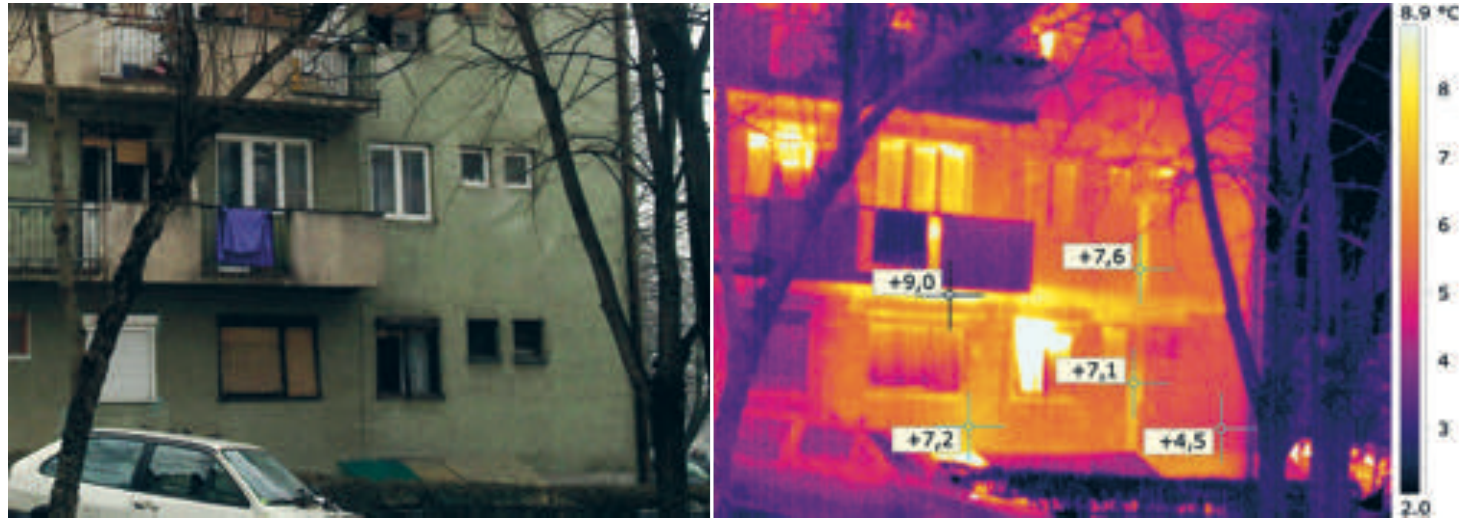
Сегмент фасаде 1 – Сегмент термички неизоловане фасаде
Façade segment 1 – Segment of thermally non-insulated façade

Typical segment of “Durisol” block façade wall structure filled with concrete without thermal insulation layer. Reinforced concrete ring beams, tie columns and window lintels are zones of the wall that are characterized by highest thermal losses with the temperature difference of 3°C compared to masonry infill. Cantilevered balcony slabs are rendered as zones of high linear thermal losses at contact position of with façade walls.

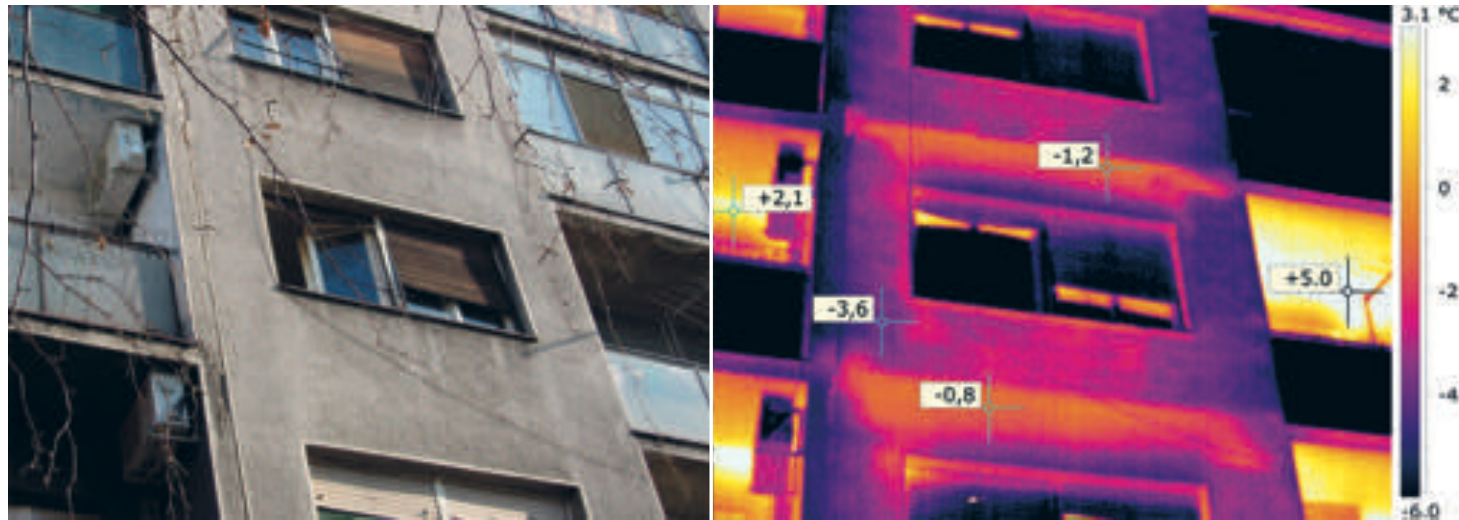
Сегмент фасаде 1 – Сегмент термички неизоловане фасаде
Façade segment 1 – Segment of thermally non- insulated façade

This is a segment of the street façade finalized in decorative plaster. The masonry structure of the wall made from clay blocks without tie columns is easily distinguishable on the thermogram. This segment is characterized by notable thermal losses at the position of window lintels and joints between balcony slabs and façade walls. Loggias are appearing as the zones of the higher temperature readings due to the geometrical nature of the space and thinner façade walls.

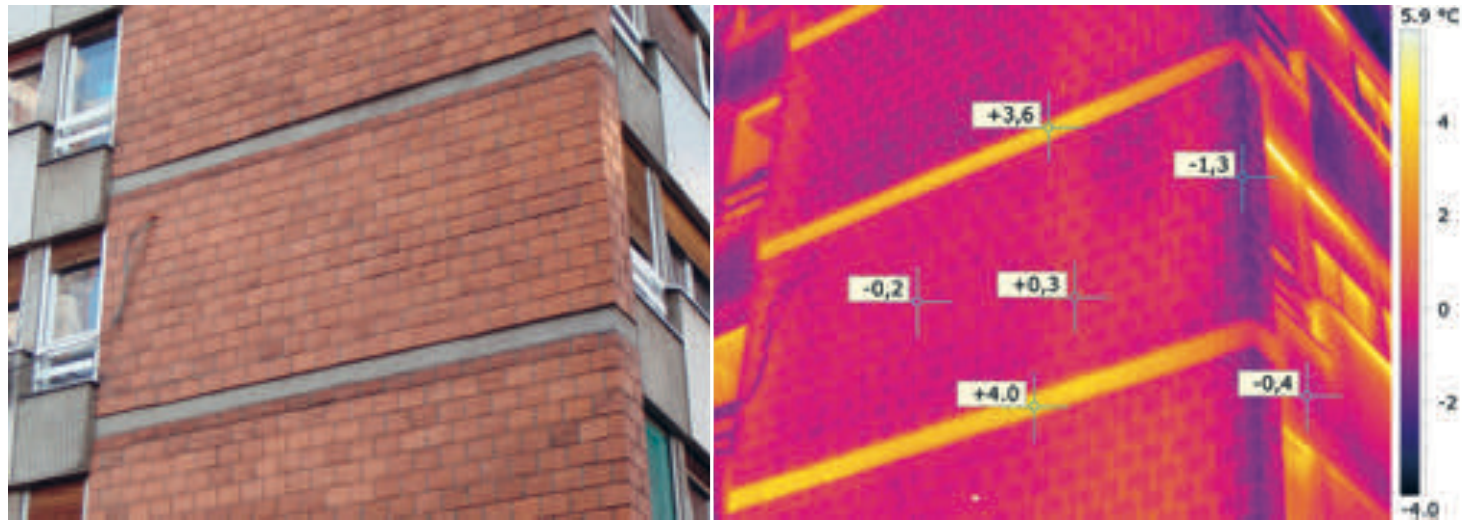
Сегмент фасаде 1 – Сегмент вишеслојне термички изоловане фасаде
Façade segment 1 – A segment of multilayered thermally insulated façade

The multilayered façade wall with notable heat losses at the ring beam zones. The diversity of temperature readings over the final layer of cladding composed of clay block points towards the potential deterioration of internal insulating layer. Notable heat losses at window joinery, especially roller shutter box can also be observed.

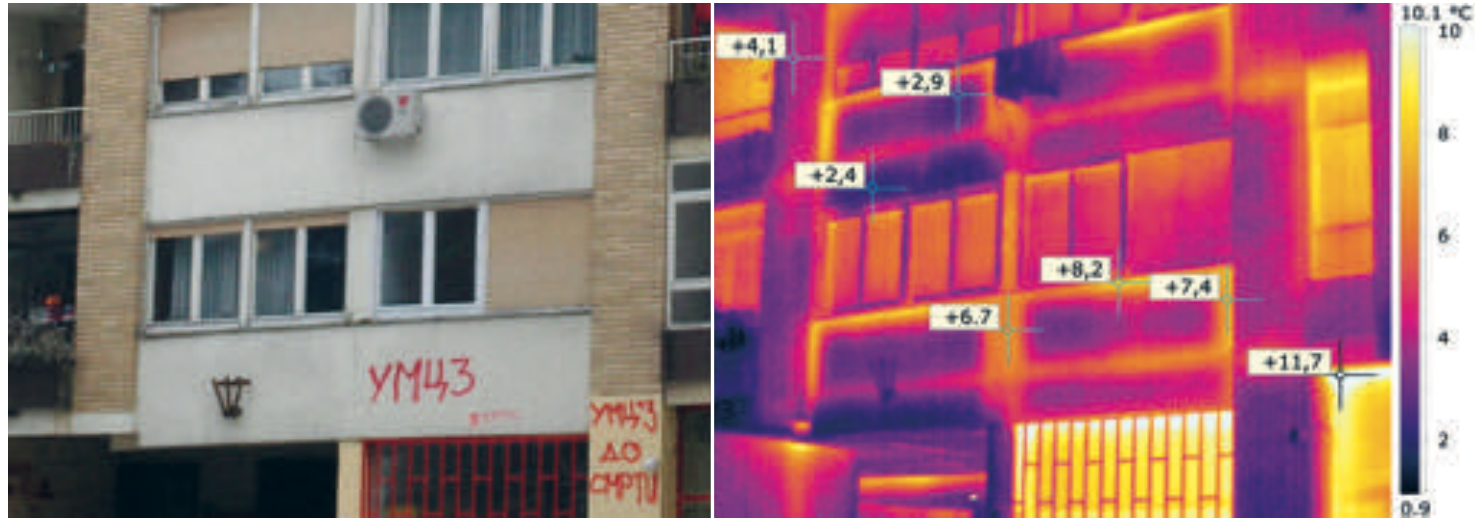
Сегмент фасаде 1 – Сегмент вишеслојне термички изоловане фасаде
 Façade segment 1 – Segment of multilayered thermally insulated façade

A façade segment with prefabricated concrete elements, ribbon windows and brick cladding. Although insulated, the parapet walls are characterized by high thermal losses at joints and connection with the concrete slab. Also, significant losses are appearing at the window frames especially those made from metal at ground store shops and entrances. A horizontal ring beam behind façade bricks is also visible in thermogram indicating absence of insulation.
