ŠESTI MEĐUNARODNI NAUČNO\_STRUČNI SIMPOZIJUM  
**INSTALACIJE & ARHITEKTURA 2015**

## **SANACIJA ELEMENATA KROVNE DRVENE KONSTRUKCIJE**

## **REPAIR OF WOODEN ROOF STRUCTURE ELEMENTS**

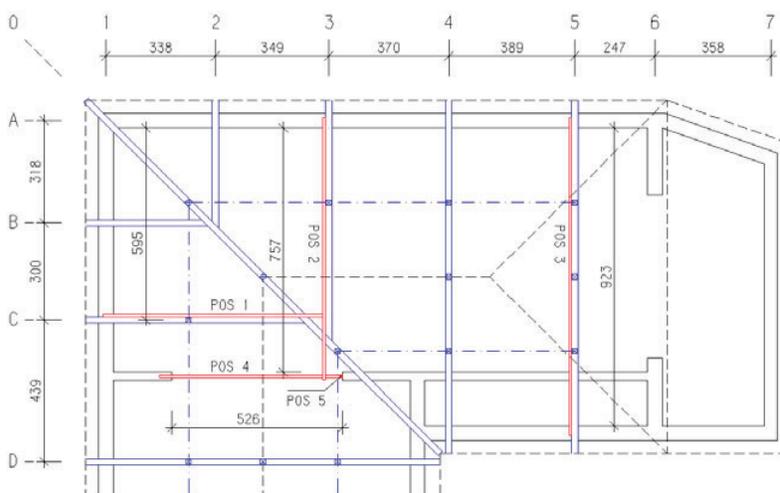
Slika 1. Osnova krovne drvene konstrukcije - šematski prikaz

Drveni krovni vezači u osama broj 3, 5 i C su imali narušen projektovani i prvobitno izvedeni sistem konstrukcije, što je posledica starosti konstrukcije, delovanja dugotrajnog opterećenja, popustljivosti spojeva i veza, projektovane geometrije poprečnih preseka štapova, mogućeg oštećenja konstrukcije usled uticaja vode, seizmičkih uticaja itd. To je proizvelo vidne deformacije elemenata konstrukcije krova, koje su izražene u toj meri da se konstrukcija krova nije mogla smatrati upotrebljivom, prvenstveno iz razloga bezbednosti korisnika budućeg prostora, kao i iz razloga adekvatnog izvođenja završnih radova na izradi slojeva plafona. Takođe, konstrukcija nije bila izložena maksimalnom eksploatacionom opterećenju, gde bi nakon izvođenja plafonske konstrukcije i uticaja klimatskih opterećenja, došlo do još većih deformacija, čime bi bila narušena njena nosivost, stabilnost i upotrebljivost. Rešenjem sanacije elemenata krovne drvene konstrukcije, je isključena mogućnost zamene postojećih vešaljki novim vešaljka, s obzirom da se klasične konstrukcije ovog tipa danas više ne izvode u praksi, jer se radi o velikim dimenzijama poprečnih preseka štapova, nestandardnim dužinama elemenata, velikoj preciznosti izvođenja tesarskih veza, brzini izvođenja krovne strukture, ceni koštanja itd.

Pored drvenog krovnog vezača u osi 5, se postavlja čelični rešetkasti nosač statičkog sistema proste grede (Pos 3) koji se preko venčanica oslanja na podužne fasadne zidove. Rešetkasti nosač čine štapovi ispune u obliku vertikala, čije se ose poklapaju sa osama drvenih stubova postojećeg vezača (Slika 6.). Vertikale izlaze van konture gornjeg pojasa i prihvataju opterećenje od rožnjače sa jedne strane drvenog vezača (sa one strane sa koje se nalazi rešetkasti nosač). Opterećenje od rožnjače sa druge strane drvenog vezača se posredno (preko drvenog stuba) prenosi na vertikalu rešetkastog nosača. Veza se izvodi zavrtnjevima. Opterećenje od plafonske ravni se takođe prenosi preko drvenog stuba na vertikale rešetkastog nosača.
