# > Seeing Energy

Milica Jovanović Popović, Dušan Ignjatović

This monograph applies thermal imaging in the authors' attempt to demonstrate and explain to the general public how building energy loss occurs. Therefore its title is *Seeing Energy*. A number of buildings in Belgrade, Novi Sad and Niš were captured by both an ordinary and a thermographic camera to enable easy comparison and detection of the problems and characteristics of building envelopes which cause energy waste. The selection included buildings with different purposes, such as residential and public buildings, office buildings, health institutions, and banks. Their construction dates to different periods, which enabled an insight into the impact on energy efficiency arising from the choice of building systems, materials and fittings. Special attention, in the analysis, has been paid to those details of connection and installation that are not visible by ordinary observation of the structure but are clearly detected by the lens of a thermographic camera.

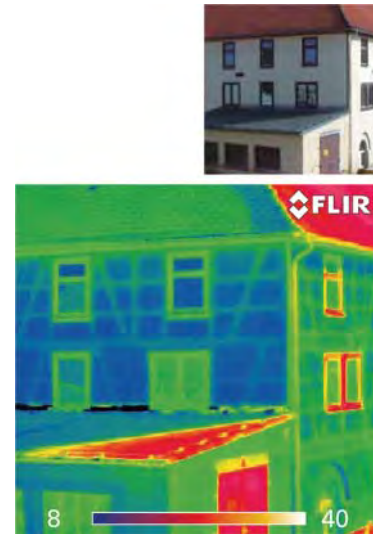
Откривање конструкције зидова и утврђивање могућих оштећења. Објект са дрвеном конструкцијом.  
Definition of structural elements of façade walls and inspection for damages. Building with wooden construction.

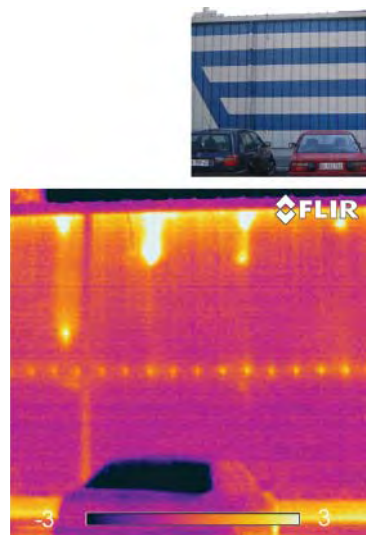
Откривање конструкције зидова и утврђивање могућих оштећења. Објект са панелном фасадом.  
Definition of structural elements of façade walls and inspection for damages. Building with panel façade.

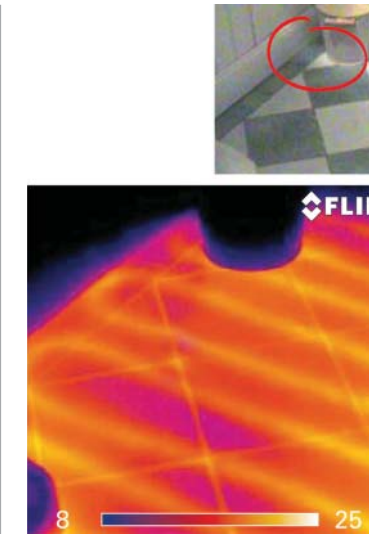
Утврђивање положаја цеви подног грејања.  
Localizing and visualizing of the floor heating pipes.

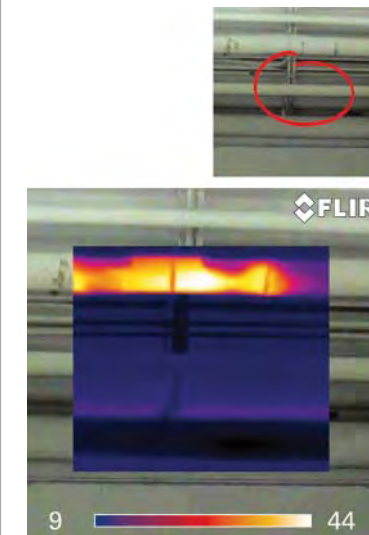
Откривање зачепљења као и цурења цеви сакривених у оквиру конструкција.  
Detection of blockages as well as leakages of pipes hidden within the construction.

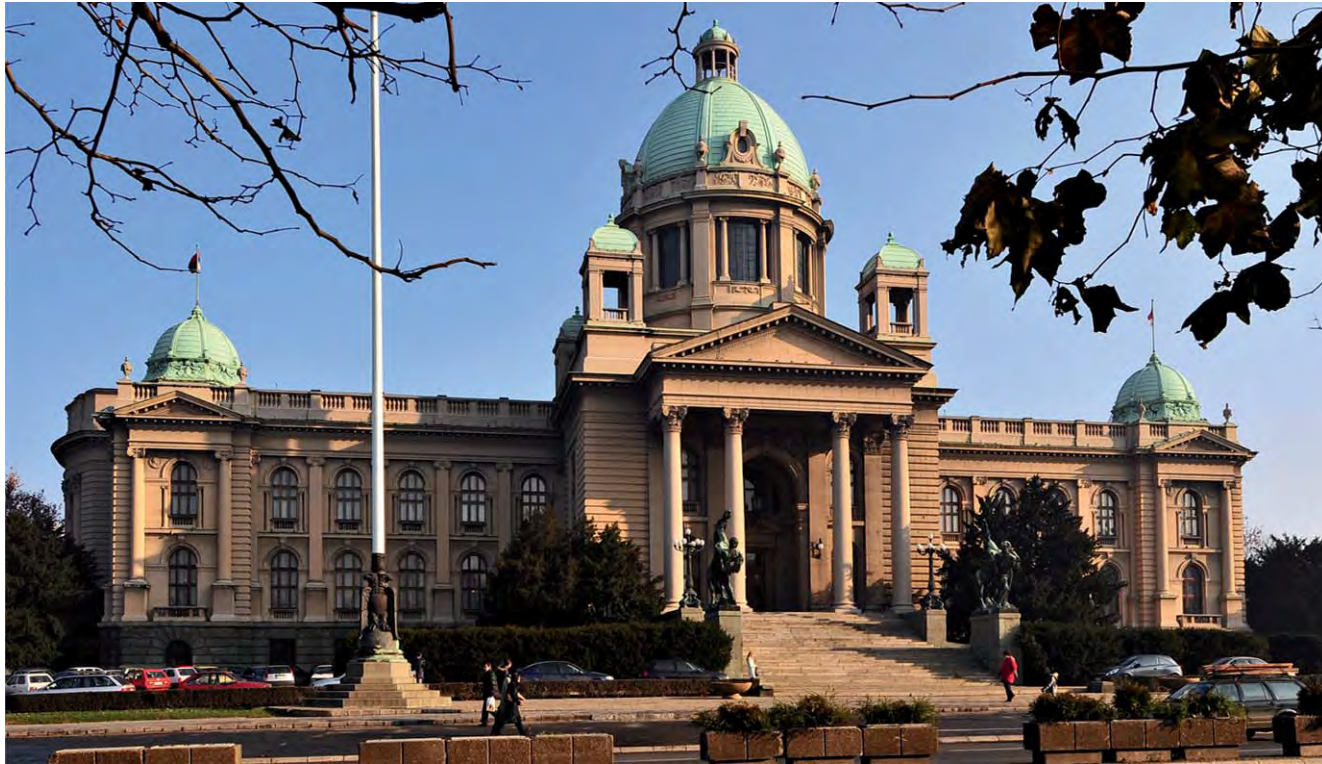
The building was constructed with load bearing masonry walls. The facade has no thermal insulation and is finished with cast stone layer. The Neo Renaissance and Neo Baroque forms with their corresponding decorative elements have a special place in the elaborately embellished frontispiece.

The thermographic image of the building reveals different types of thermal losses that vary depending on the material, wall thickness and construction detailing. The most noticeable are the losses at the windows, showing that, at the time when the old casings were replaced, the opportunity was missed to improve the thermal characteristics of the building significantly by using high-quality tightly fitting window systems.

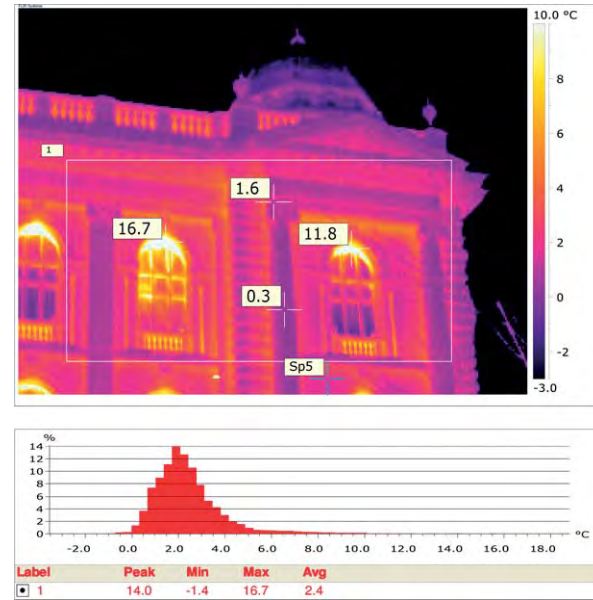
- Детаљнији снимак показује различите спољашње температуре зида. Температуре су приметно ниже на деловима где се налазе пиластри и други елементи пластике, где је дебљина зида двоструко већа од основне. Насупрот томе, јасно се оцртавају парапети и друга поља где је дебљина зида (испуне) мања.
- Губици око прозора су посебно изражени на полукружним сегментима, где је очигледно већа разлика између геометрије отвора и прозора.

- A more detailed image shows different outdoor temperatures of the walls; they are notably lower in the parts where there are pilasters and other decorative elements and the walls are twice as thick as the main wall. By contrast, the parapets and the other areas where the wall is not as thick are clearly defined in thermographic image.
- The losses around the windows are especially evident at the semicircular segments, where there is obviously a greater discrepancy between the geometry of the window casings and the wall openings.

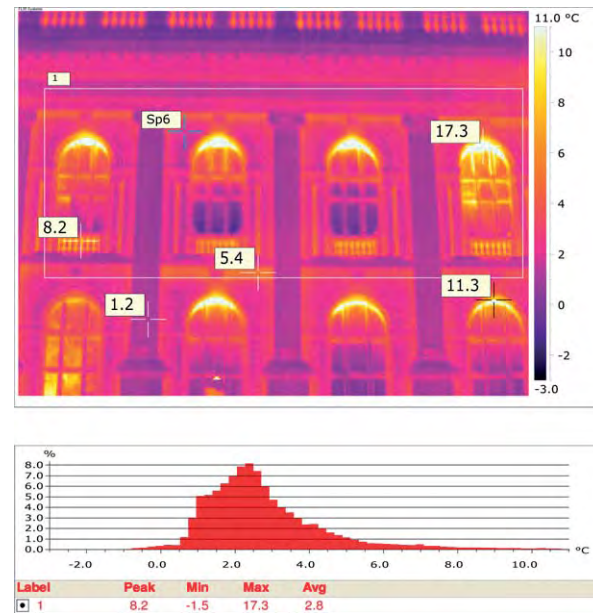
- Детаљ фасаде са прозорима јасно показује разлику у топлотним губицима у зависности од режима коришћења просторија (напр. прозор горе десно), као и колико је значајно искључивање свих уређаја када нису у функцији. На истом прозору види се и да неадекватна уградња може имати за последицу директан губитак топлоте - спољашња температура зида на «критичном» месту у темену лука је 17.3°C, што је једва неколико степени мање од температуре унутар саме просторије.

- The detail of the façade with windows clearly shows the difference in thermal performances, depending on how the space is used (e.g., the top right window), as well as how important it is that all electric devices are disconnected when not used. The same example indicates that inadequate installation can cause direct heat loss – the outdoor temperature of the wall in the critical place in the arch vertex is 17.3°C, which is only several degrees lower than the temperature inside the room itself.

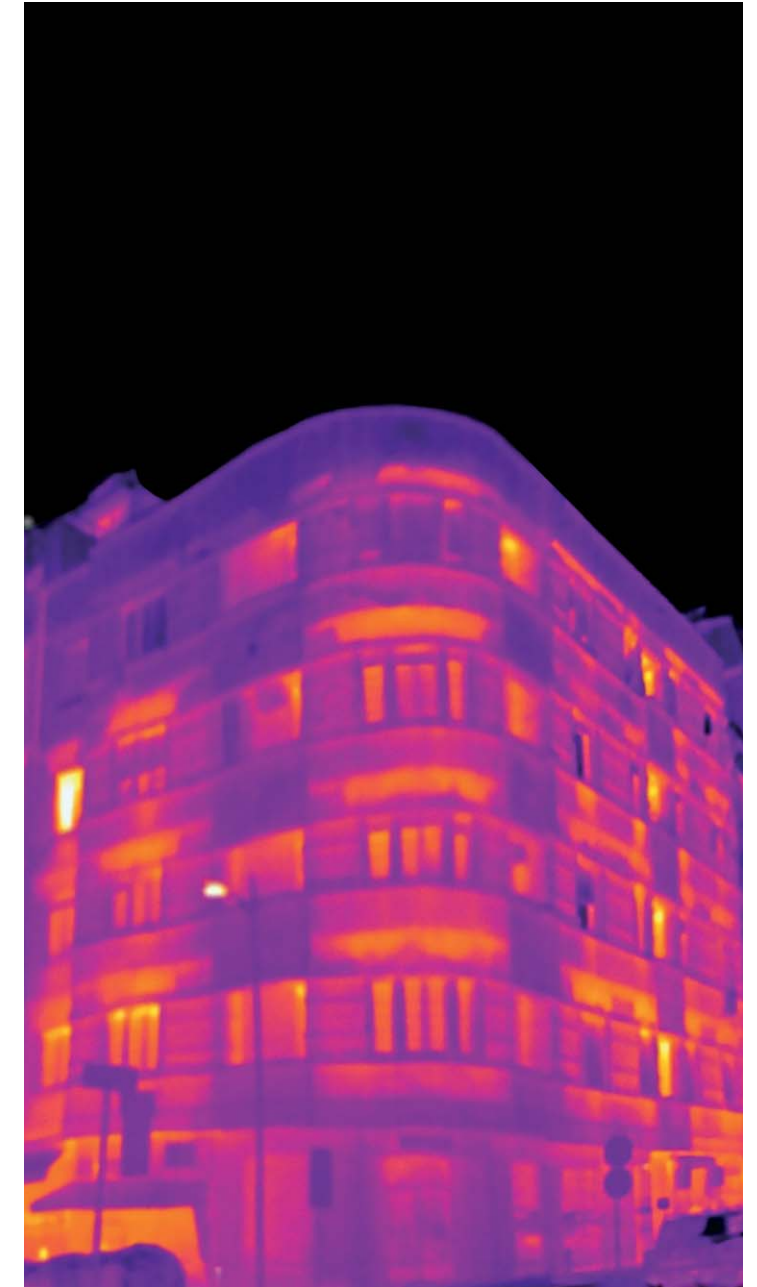
Термовизијски снимак открива структуру фасадног платна, подједнако јасно на деловима на којима се задржала оригинална облога као и на деловима који су временом «огољени». Бетонски елементи - натпрозорници и спојеви таванице са зидом - издвајају се слабијим термичким карактеристикама од делова зиданих опеком. Угаони локал у приземљу се није користио у тренутку снимања, што се види са «дневне» фотографије, али и са термовизијског снимка где камера бележи много мање одавање топлоте неко код суседних локала.

The thermographic image reveals the structure of the façade, equally visible in parts where the original rendering was preserved, as well as in parts that have “bared” in time. The concrete elements – lintels and spandrel beams – have poorer thermal performance compared to the brick segments. The corner shop on the ground level was not used during the audit, which is evident in both the daytime image and in the thermogram, where the camera detected a significantly less heat losses than at the neighboring shops.

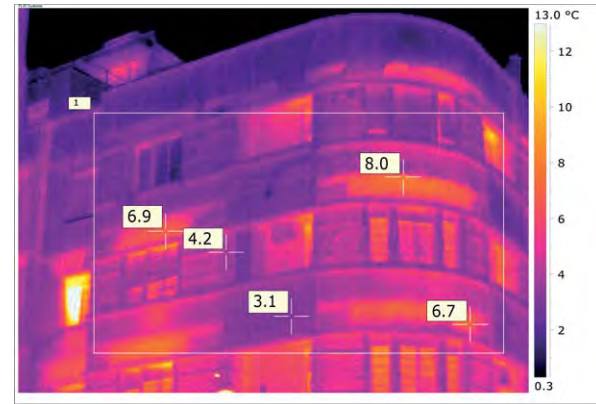
- Хистограм са термографског снимка показује да се на фасадном платну детектују температуре од 2 до 8°C; највеће вредности су на бетонским натпрозорницима, а најмање на лођама, где заправо и нема директне трансмисије из грејаног унутрашњег простора.

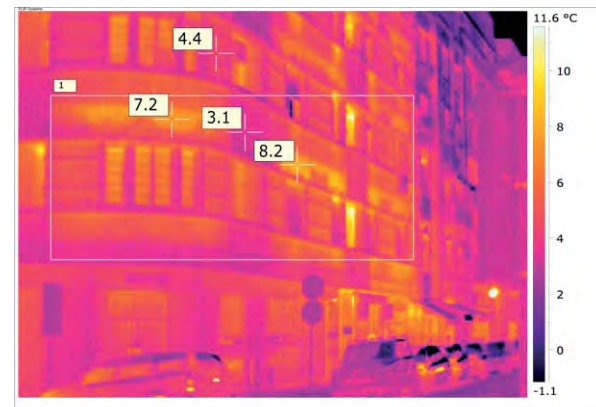
- Уградња прозора у отворе са «зубом» редукује топлотна давања по обиму прозора, а зидани стубићи на угаоним прозорима помажу да се боље усклади геометрија столарије са кривином фасадног зида. Неизолован фасадни зид има за последицу значајне топлотне губитке.

- The installation of windows into the openings, fitted with window reveals, reduces heat waste per window perimeter, while the brick columns on the corner windows help better adjustment between the geometry of the casing with the curve of the façade wall. Significant heat loss results from the non-insulated façade wall.

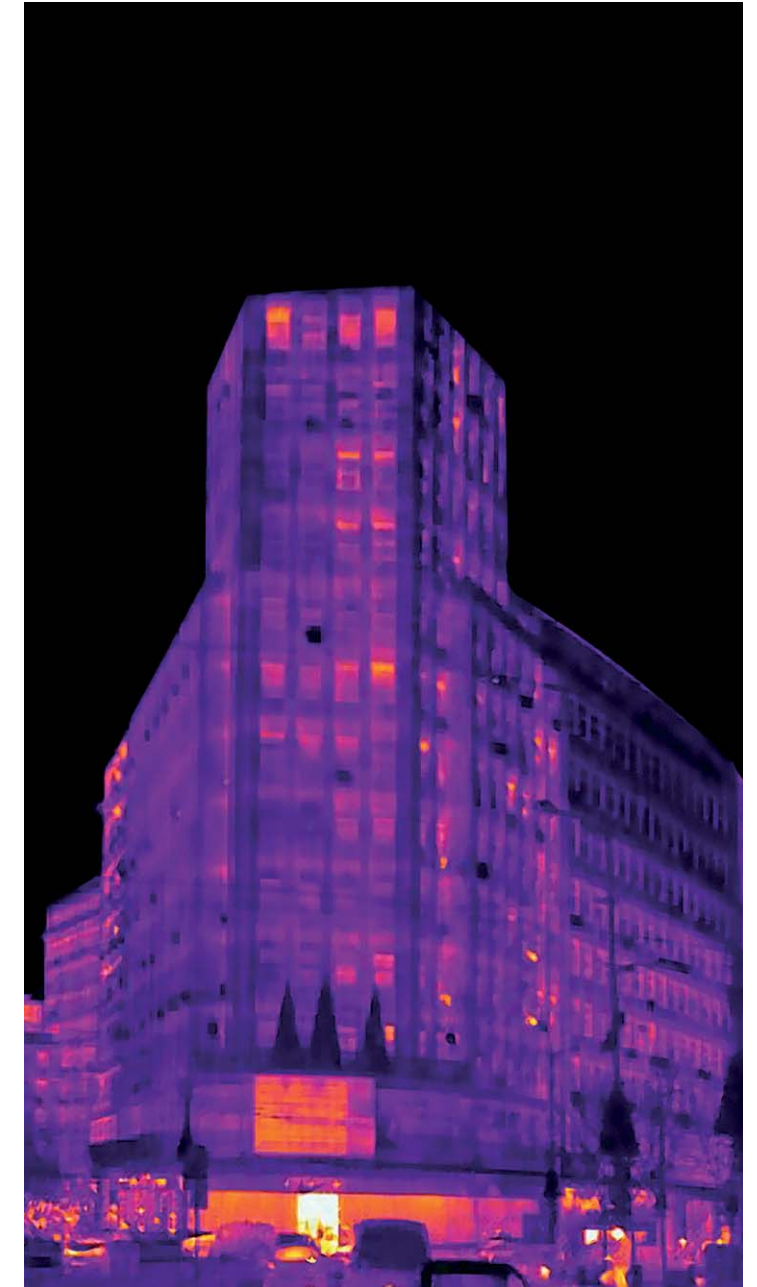
Посматрајући објекат у целини, можемо да приметимо да се највећи топлотни губици јављају на прозорима и застакљеним површинама. Занимљива је разлика између локала у приземљу, са јаком расветом, и простора на спрату, који се није користио у тренутку термографског снимања.

As a whole, the building displays greatest heat losses at the windows and glazed surfaces. There was a noticeable difference between the ground floor shops with strong lighting and the spaces on the floors above, which were not used at the time when the thermal images were taken.

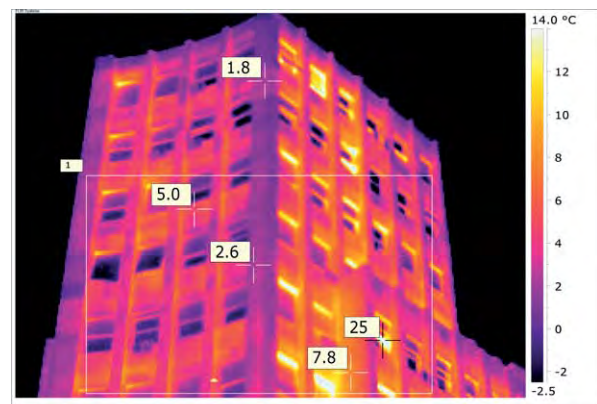
- Прозори, који нису добро затворени јасно се издвајају, као што се уочава и системски проблем у горњој зони прозорских отвора. Код отвореног прозора камера је очитала заправо температуру просторије (25°C), прозори код којих су спуштени застори показују прилично реалне температуре, док је код појединих прозора забележена рефлексија ноћног неба и они се на снимку приказују као хладни (сасвим тамни).

- The windows, that were not closed properly, are emphasized, and there is an obvious, systemic, problem in the upper zone of the window openings. In fact, the camera registered room temperature (25°C) at an open window; the windows with lowered blinds show fairly realistic temperatures; while a reflection of the night sky was registered at certain windows so that the thermogram shows them as cold (completely dark).

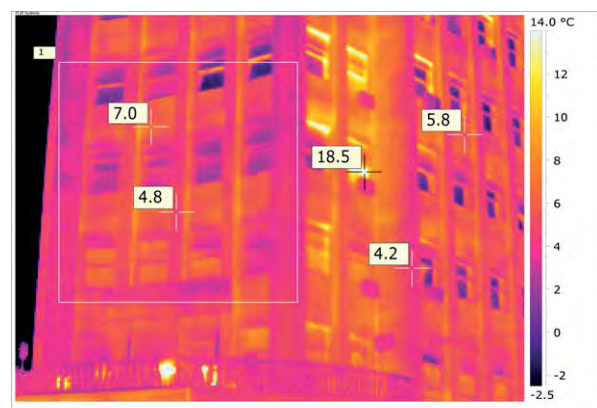
- Као последица примене скелетног система, пиласстри (ивични стубови) показују боље термичке карактеристике од парапета, што је логична последица веће дебљине и термичке масе на тим деловима фасадног платна. Слаба заптивеност појединих прозора узрокује приметне топлотне губитке.

- Due to the skeleton design, the pilasters (border columns) show better thermal properties than the parapets, which logically ensues from greater thickness and thermal mass in those parts of the façade. Poor sealing in some windows causes notable heat losses.

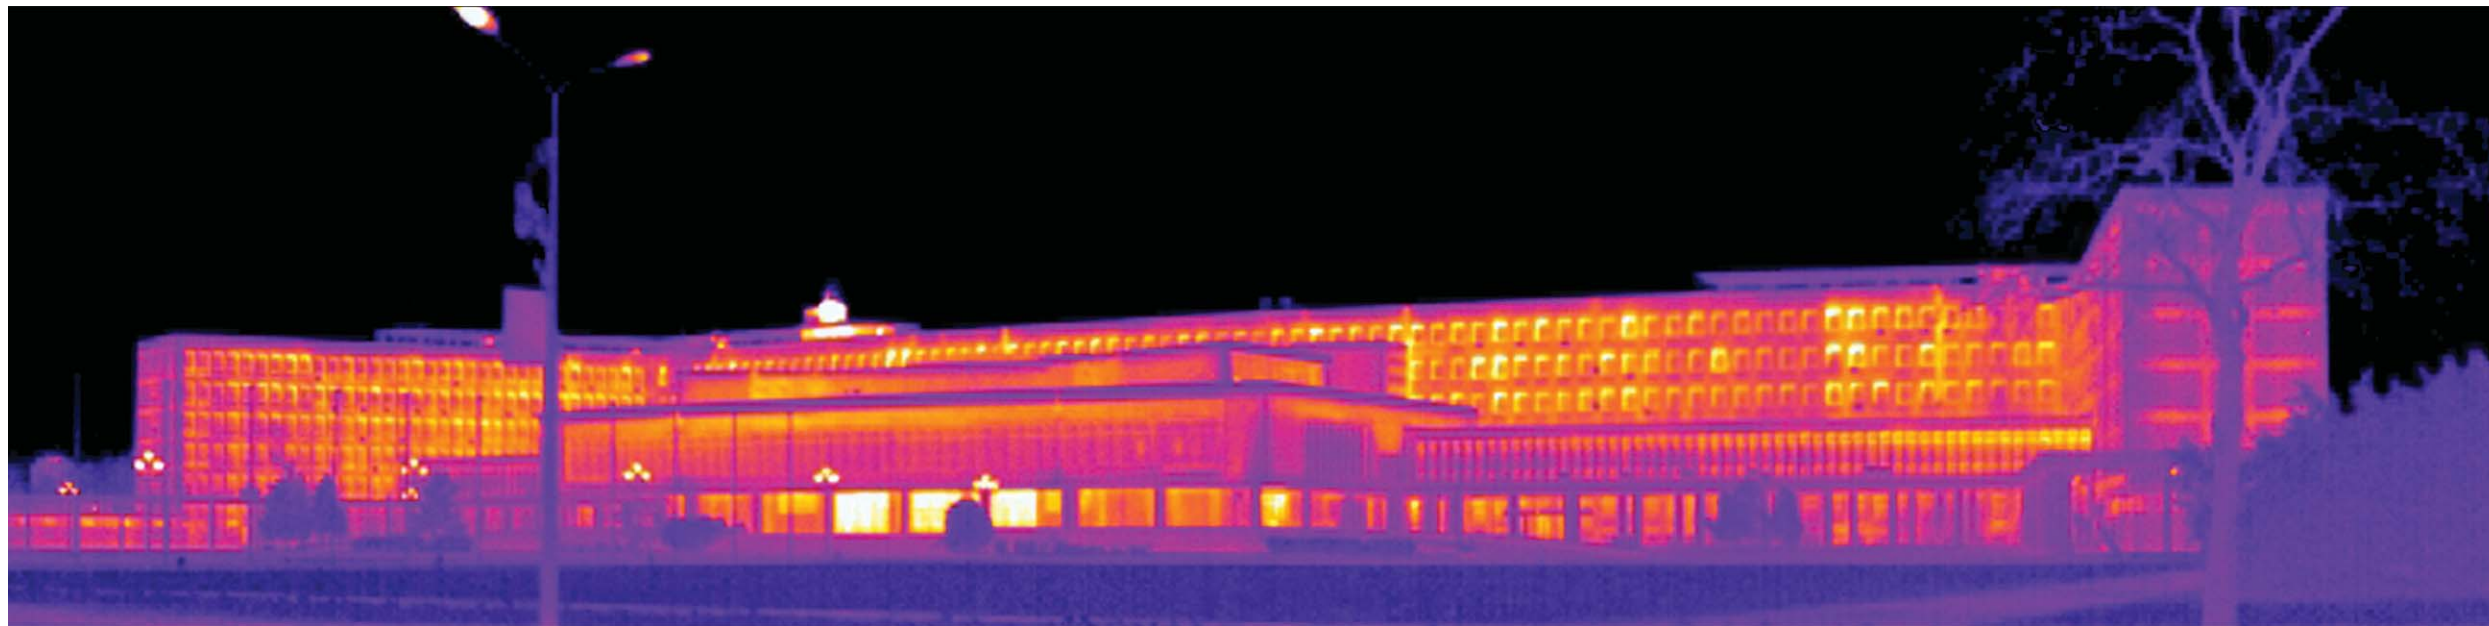
Термовизијски снимак палате „Србија“ открива нам неке од аспеката слабих енергетских особина, карактеристичних за објекте модернизма: велики део фасаде је, заправо, у стаклу, и ту се исказују велики губици, кад су у питању технологије коришћене средином прошлог века. Атрактивно архитектонско решење има, нажалост, веома велику површину фасаде у односу на волумен који затвара, што додатно увећава топлотне губитке на нивоу читавог објекта и умањује комфор у његовој унутрашњости.

The thermal image of the Serbia Palace reveals some of the aspects of poor energy performances typical of Modernist architecture: a large section of the façade is glazed, and this is where great thermal losses are detected regarding the technologies used in the middle of the last century. However attractive, the architectural solution has a much larger façade surface relative to the volume it covers, which additionally increases heat loss of the entire building and thereby compromises the thermal comfort in its interior.

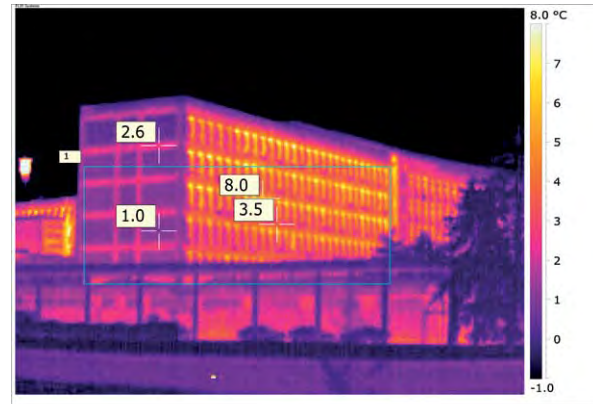
- На термовизијском снимку калкана јасно се уочава структура зида (стубови и греде) која се, иначе, не може видети голим оком због униформне камене облоге. Бетон је бољи проводник топлоте од зидане испуне, па се, самим тим, бетонски елементи издвајају нешто вишим регистрованим температурама.
- Снимак убедљиво илуструје и разлику у топлотним губицима између пуног платна (лево) и фасадног платна са великим бројем отвора (десно).

- The thermal image of the façade openly exposes the structure of the wall (the columns and beams) which is otherwise hidden to the naked eye due to the uniform stone cladding. Since concrete is a better heat conductor than the brick wall, the registered temperatures were somewhat higher at the concrete elements.
- The thermogram renders a convincing illustration of the differences in heat losses between the sections where the façade is solid (left) and where there are a great number of openings (right).

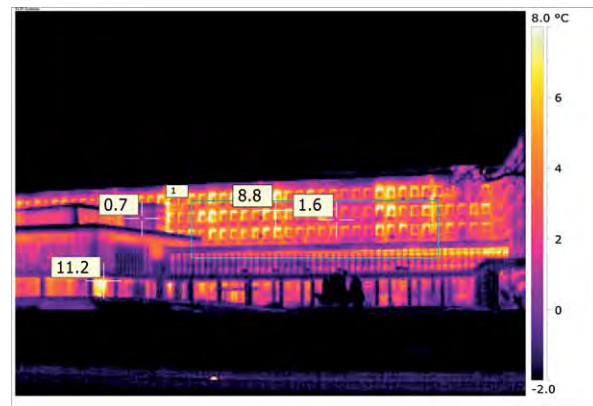
- Велики линијски губици око густо постављених прозора указују нам на значај правилног избора профила и застакљења, као и добро промишљених и уграђених детаља столарије, тј. браварије у оваквим ситуацијама кад се највећи део енергије „губи“ кроз прозорске отворе.

- Substantial linear heat loss around the densely placed windows highlights the importance of thoughtful consideration of the adequate choice of window details and panes, wood- and metalwork in cases when the greatest amount of energy is wasted through the windows.

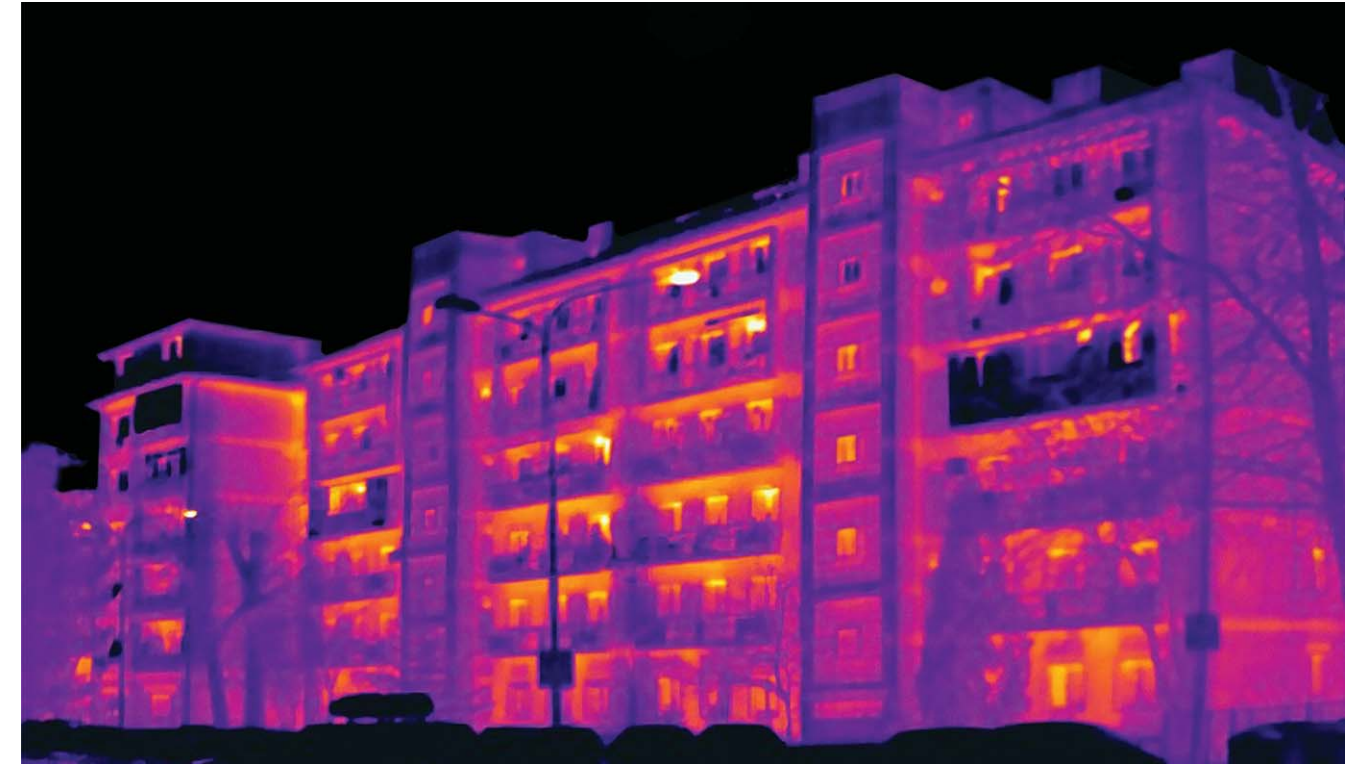
Код објеката попут овог, где су лође формиране препуштањем таванице, јављају се значајни термички губици у зонама где армирано-бетонске таваничне плоче «пробијају» фасадни зид, те се топлота преноси са унутрашњег, загрејаног дела таванице на њен спољашњи део, па се може рећи да, када грејемо собу, једним делом, нехотице грејемо и терасу. Као и код осталих неизолованих зиданих зграда, на термовизијском снимку се јасно препознају бетонски делови - топлији од зиданих.

In such structures, where loggias were formed by projecting the slabs, there is significant thermal loss in the zones where reinforced concrete slab penetrate the façade wall, so that the heat is transmitted from the interior part to the exterior. In a sense, the open loggia is partially heated together with the room, however inadvertently. Like in all other non-insulated buildings, the concrete sections are easily recognizable in the thermogram – they are warmer than the brick.

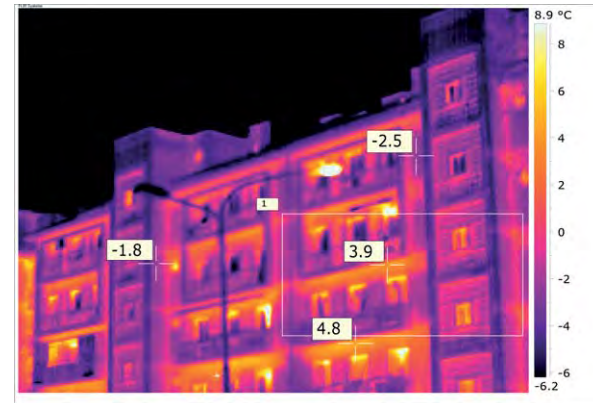
- Детаљ фасаде приказује колико се енергије «изгуби» на препустима таваница (лође), око отвора и кроз саму столарију са slabим термичким карактеристикама. У односу на бетонске елементе, масивни зидови, иако без икакве термоизолације, показују боље термичке карактеристике.

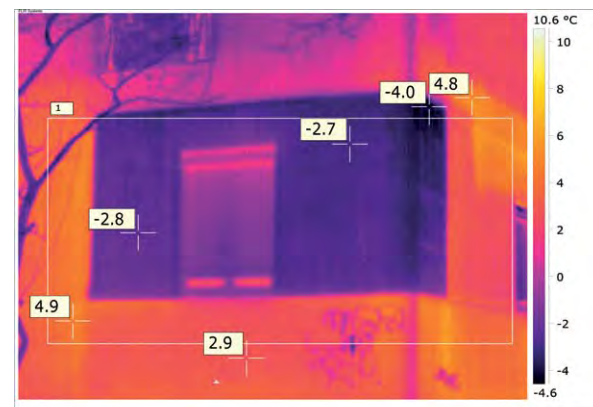
- Тамни део представља сегмент фасаде који је стaнар самоиницијативно изоловао са спољашње стране. На овом термовизијском снимку очигледан је ефекат термоизолације на количину енергије која остаје сачувана у стану.

- The dark area represents a segment of the façade which has been additionally insulated from the outside by a tenant on his or her own accord. The thermal image reveals the obvious effect of the thermal insulation on the amount of energy thus preserved.

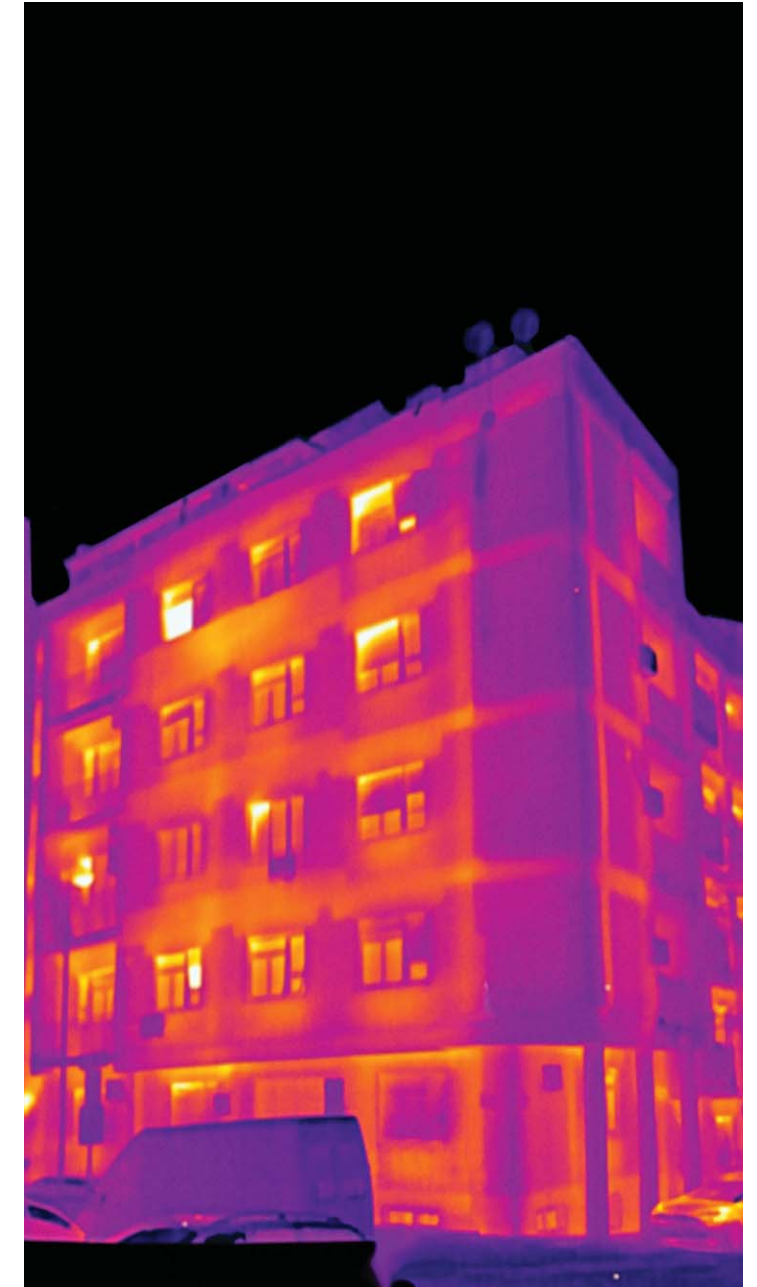
Термовизијски снимак открива веома слабе термичке карактеристике парапета који су рађени као испуна. Како су управо у зони парапета позиционирана грејна тела, ефекат загревања фасадног платна је још израженији. Стара столарија и неизоловане кутије за ролетне доводе до великих губитака топлоте у горњој зони прозора. На лођама, температура бетонске плоче је практично иста као температура бетонских надпрозорника, те се јасно види колико топлотне енергије одлази у окружење преко ових елемената.

The thermogram reveals very poor thermal performance of the thin masonry parapets. As it is in the parapet zone that the radiators are placed, the effect of heating the façade is even more significant. The weathered original woodwork and non insulated rolling shutter boxes result in excessive heat loss in the upper window zones. At the loggias, the temperature of the concrete slabs is practically the same as at the concrete lintels, so it is obvious how much energy is lost to the surroundings through these elements.

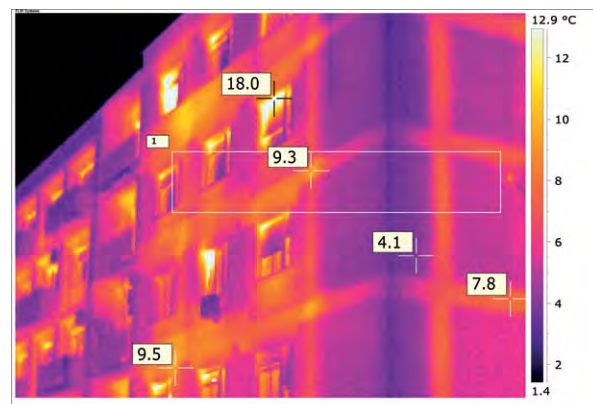
- Детаљнији снимци јасније показују разлике у термичким карактеристикама различитих типова материјализације на истом фасадном платну: тањи парапети испод прозора одају много више енергије него што је то случај на деловима где је пуна дебљина зида; армирано-бетонски елементи се издвајају површинским температурама, у просеку за 5-6°C вишим у односу на зидане сегменте.
- Код прозора, највећи губици се јављају на делу споја са бетонским зубом за ролетну, где се читавају температуре веће од 15°C, што указује на слабо место: стара столарија, у комбинацији са сасушеним кутијама за ролетне, не дају готово никакву заптивност у горњој зони прозорског отвора.

- More detailed images show clearer distinctions between the thermal performances of the various materials used on the same façade: the thinner parapets below the windows release much more energy than thick solid walls; the reinforced concrete elements are distinct for surface temperatures, which are on average 5-6°C higher than the brickwork.
- At the windows, the greatest losses appear at the contact between the window reveal and the shutter, where temperatures higher than 15°C were registered, which is an indication of a weak spot; weathered woodwork combined with dry roller shutter boxes provide no sealing in the upper zone of the window opening.

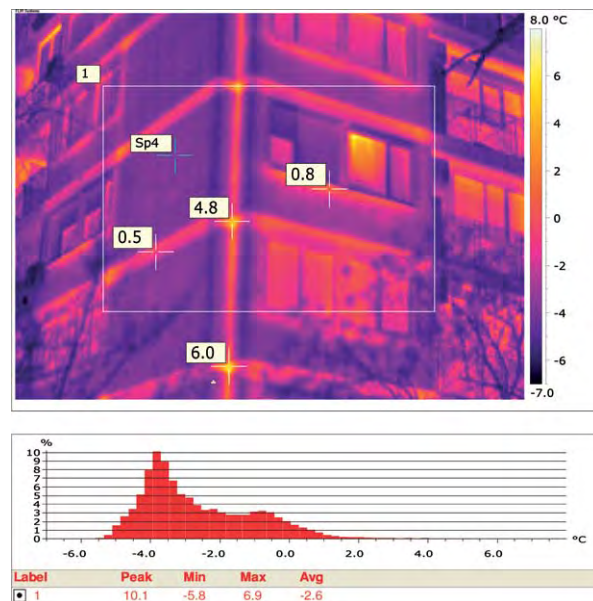
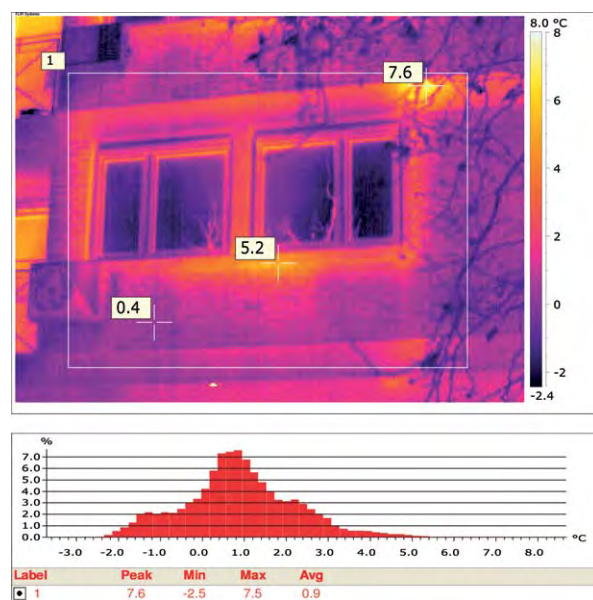
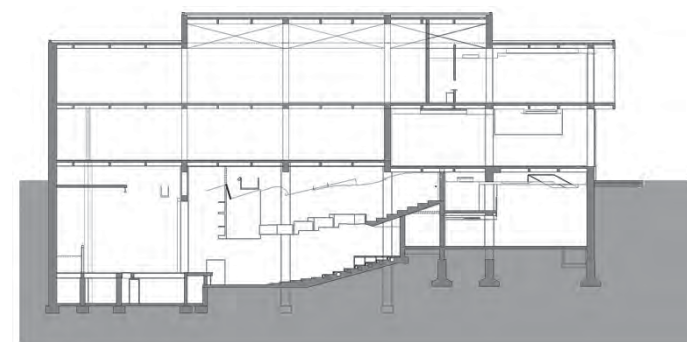
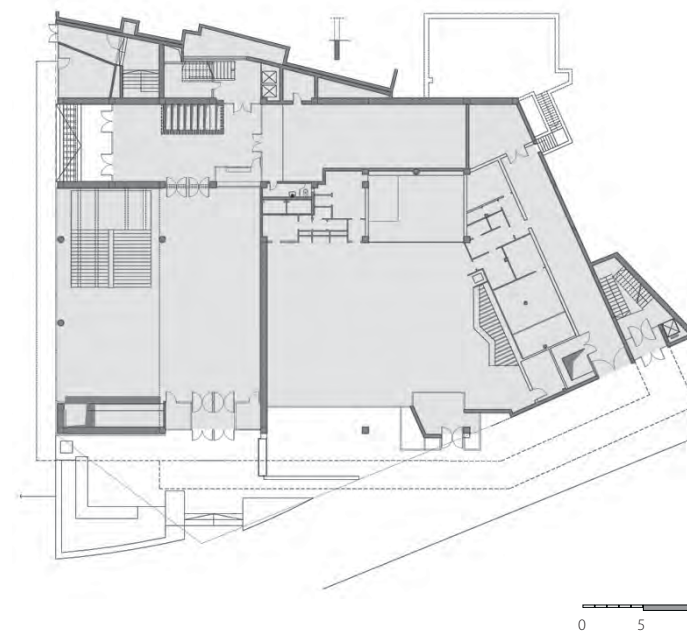
- И на детаљима са објекта у којем су мање стамбене јединице и појединачни прозори, показују се велики губици на видним бетонским елементима и температуре за око 5°C више него на деловима где је зидана испуна. У тањим фасадним зидовима више нема места за класичан зуб за уградњу прозора, па су приметни линијски губици око прозорских отвора где се може уочити велика температурна разлика између зоне у непосредној близини отвора (5-7°C) и нижег дела парапета (0.4°C на доњој слици).

- The details from a building with smaller apartments and individual windows also reveal extensive thermal loss at the visible concrete elements, and the temperatures are by approximately 5°C higher than at solid walls. The thinner façade walls could no longer accommodate window reveals so that linear losses are noticeable around the window openings; there are considerable temperature differences between the zones next to the openings (5-7°C) and the lower parts of the parapet (0.4°C in the bottom image).

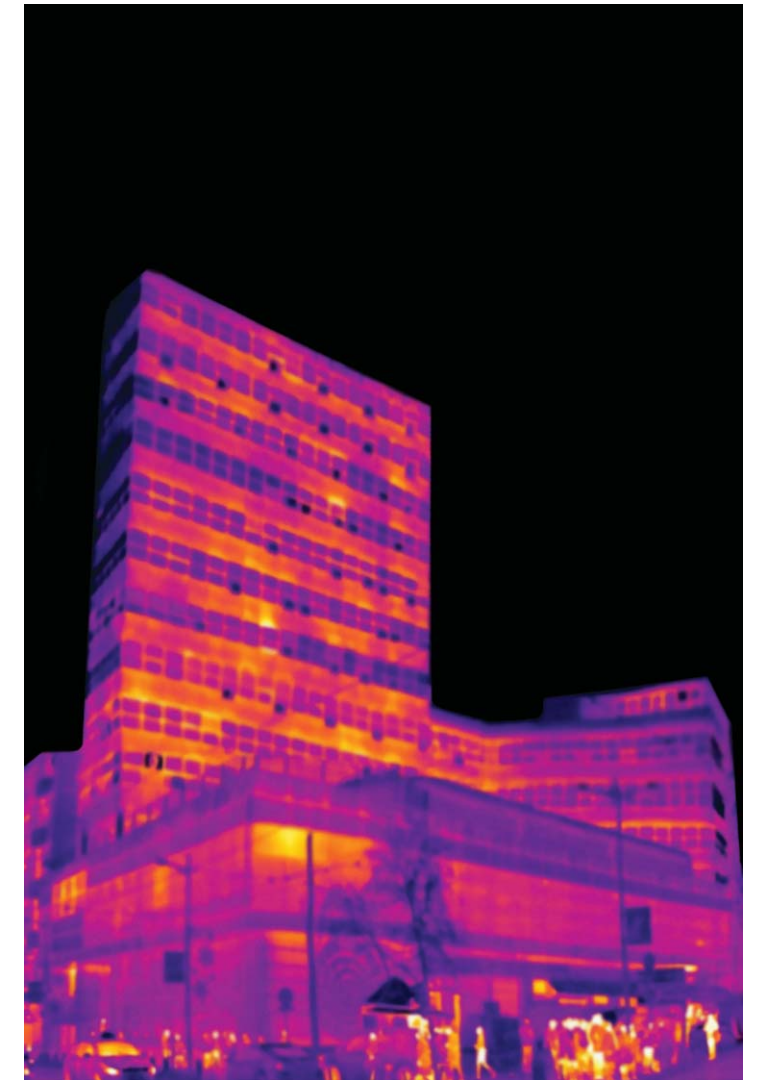
На објектима, попут Дома омладине, није једноставно добити реалистичан термовизијски снимак, пошто је велики утицај рефлексија, што је нарочито очљиво на вишим етажама. Тако, прозори неречно приказују далеку нижу температуру од парапета као последица рефлектовања температуре окружења (атмосфере). На парапетима степен рефлексије је знатно мањи а, самим тим, очитане вредности температуре много реалније. На анекса, уочавају се мања топлотна зрачења, што показује да су реконструкцијом побољшане и термичке перформансе овог објекта.

For the buildings such as the Youth Culture Center, it is not easy to obtain a realistic thermogram due to a high impact of reflections, which is particularly evident on the higher floors. Thus, as a consequence of the temperature reflection from the environment (the atmosphere), the windows show a much lower temperature than the parapets, which is unrealistic. However, the degree of reflection is much lower at the parapets and thereby the detected values are much more feasible. The annex had lower heat emissions, which shows that the reconstruction has improved the thermal performance of the structure.

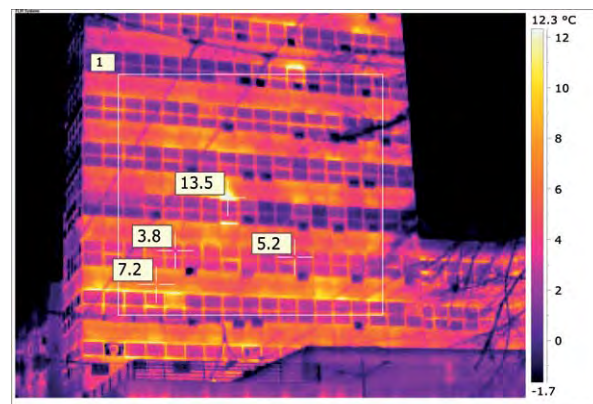
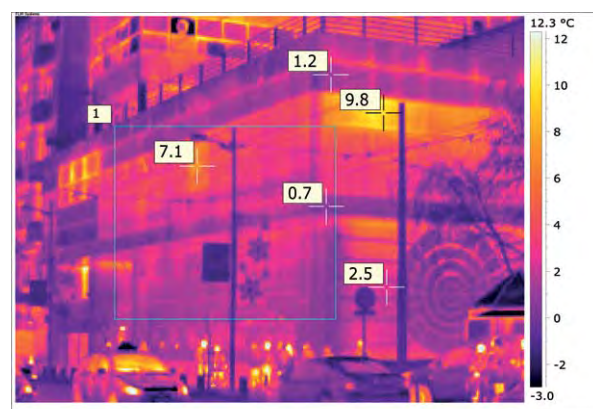
- Детаљнији поглед на фасаду куле омогућава опажање слабије изолованих парапета, али и положај отворених и неправилно затворених прозора, као и начин на који се загрева фасада око њих.
- Реконструисани анекс са улазним холем, својом материјализацијом испуњава услове актуелних термичких прописа, али се ипак примећују топлотни губици на великим стакленим површинама. У простору главног хола може се приметити на који начин расветна тела у ентеријеру загревају околне површине.

- A detailed inspection of the tower façade gives away not only the parapets with poorer insulation, but also the position of the opened or improperly closed windows and the heat loss at the façade surrounding them.
- The materialization of the reconstructed annex with the entrance hall meets the current requirements of thermal regulation; however, heat losses are still noticeable on the large glazed surfaces. The thermogram of the main hall shows how the interior lighting heats the surrounding surfaces.

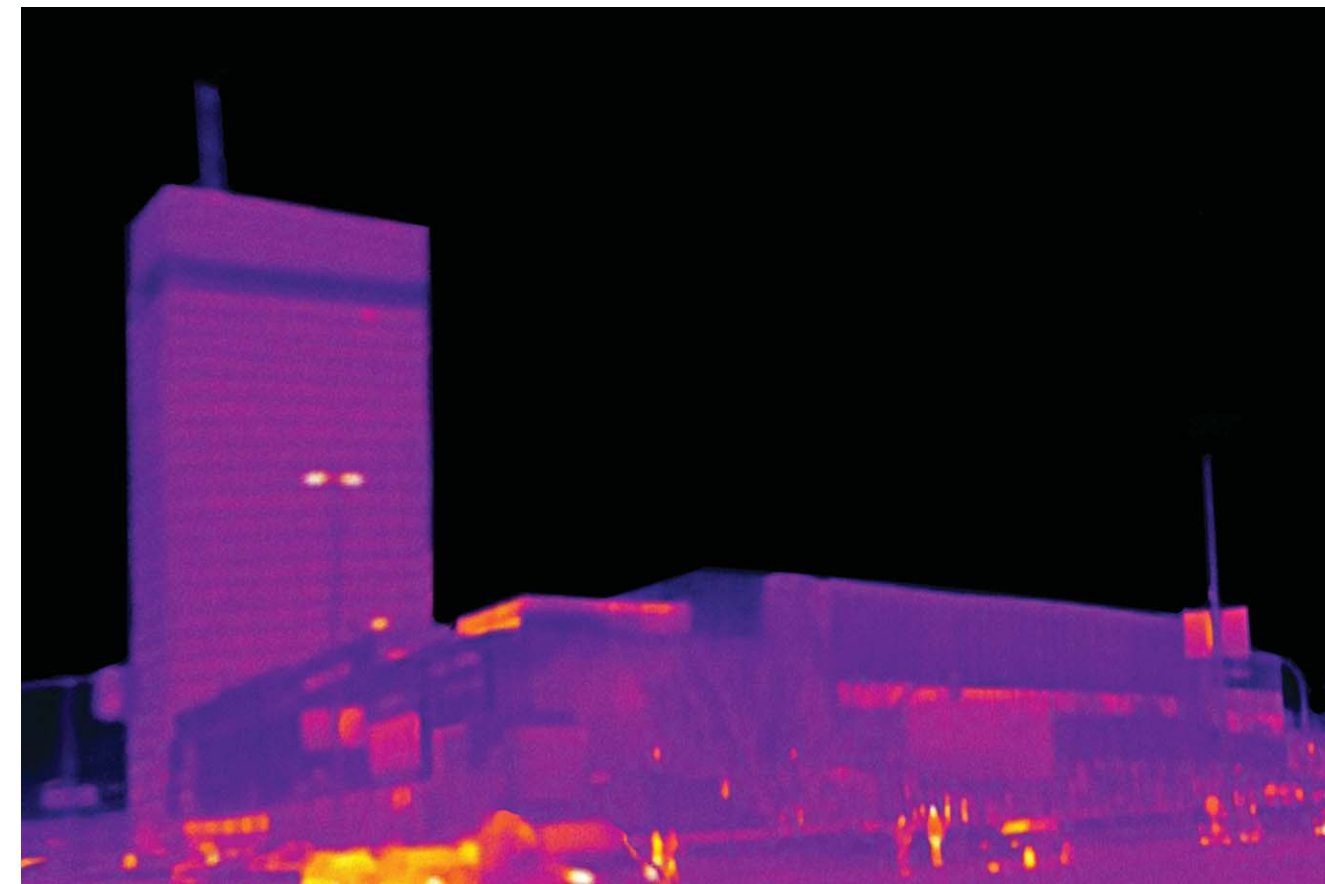
Термовизијским снимањем објекта из веће даљине забележене су само контуре пословне куле и тржног центра, уз неколико термичких акцената који се јављају на позицијама светлећих реклама и декоративне расвете. Овакав снимак настаје суперпонирањем неколико утицајних фактора: сама камера, која је наменски дизајнирана за снимање архитектонских објеката, на већим дистанцама теже компензује рефлексије са нискоемисивних површина као што је „зид-завеса“ пословне куле; завршне облоге на тржном центру су на великој удаљености од основног зида (на појединим местима и више од 50cm), а, с обзиром на примењена савремена техничка решења у материјализацији термичког омотача, топлотна зрачења су битно редукована.

Thermal imaging at a greater distance recorded only the contours of the office tower and the shopping mall, with a few thermal accents revealing the positions of neon advertisements and decorative lighting. Such an image was obtained by the superimposition of several significant factors: at greater distances the camera, purposely designed for capturing architectural structures, has difficulty compensating for the reflections from low-emission surfaces such as the curtain wall of the office tower; moreover, the shopping mall cladding is offset from the main wall (in some places more than 50cm) and heat radiation has been significantly reduced considering the fact that contemporary technical solutions were applied in the materialization of the thermal envelope.

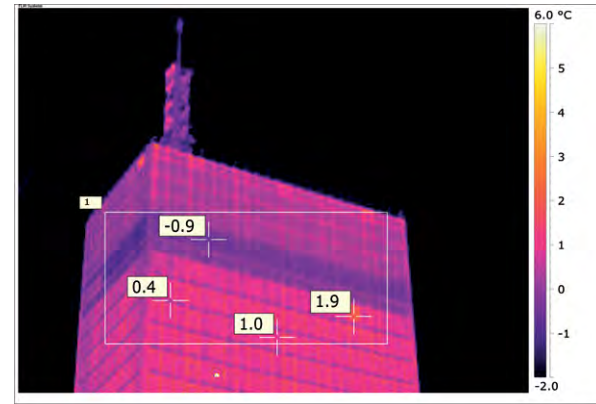
- Термовизијски снимак завршетка куле „открива“ нам положај техничке етажне („хладни“ прстен изнад 23. спрата), и указује на различит систем „зид-завесе“ примењен на 24. и 25. спрату, који, захваљујући напредним техничким решењима, има и боље перформансе у односу на типске спратове. Иако је графички приказ контрастан, детектоване температуре се крећу око 0°C што указује на добру термичку изолваност.

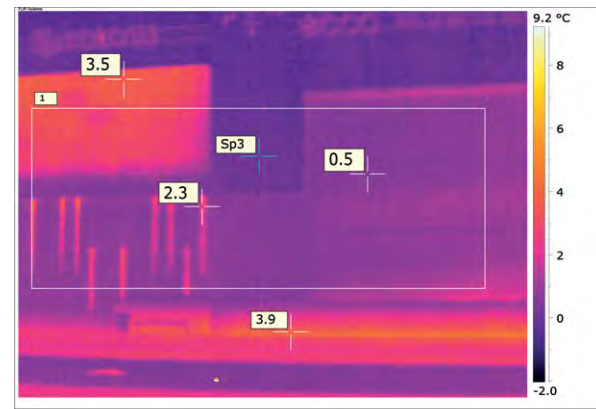
- На фасади тржног центра, као што је на претходној страни објашњено, не могу се анализирати термичке карактеристике самог објекта, али се лепо запајају разнолике температуре различитих извора светлости: рекламни натписи (сасвим горе), светлећи билборд (горе лево), вертикалне неонке (лево средина)... Једина позиција на којој се уочава топлотно зрачење у функцији архитектонског решења је сокла према негрејаној подземној гаражи (доле).

- As explained above, the shopping mall façade cannot render a successful analysis of its thermal properties; however, a range of temperatures from different sources of lighting can be distinctly observed: the neon signs (topmost), a lit billboard (top left), vertical neon lights (middle left), etc. The only position related to the architectural solution in which heat radiation can be observed is the skirting towards the unheated underground garage (bottom).

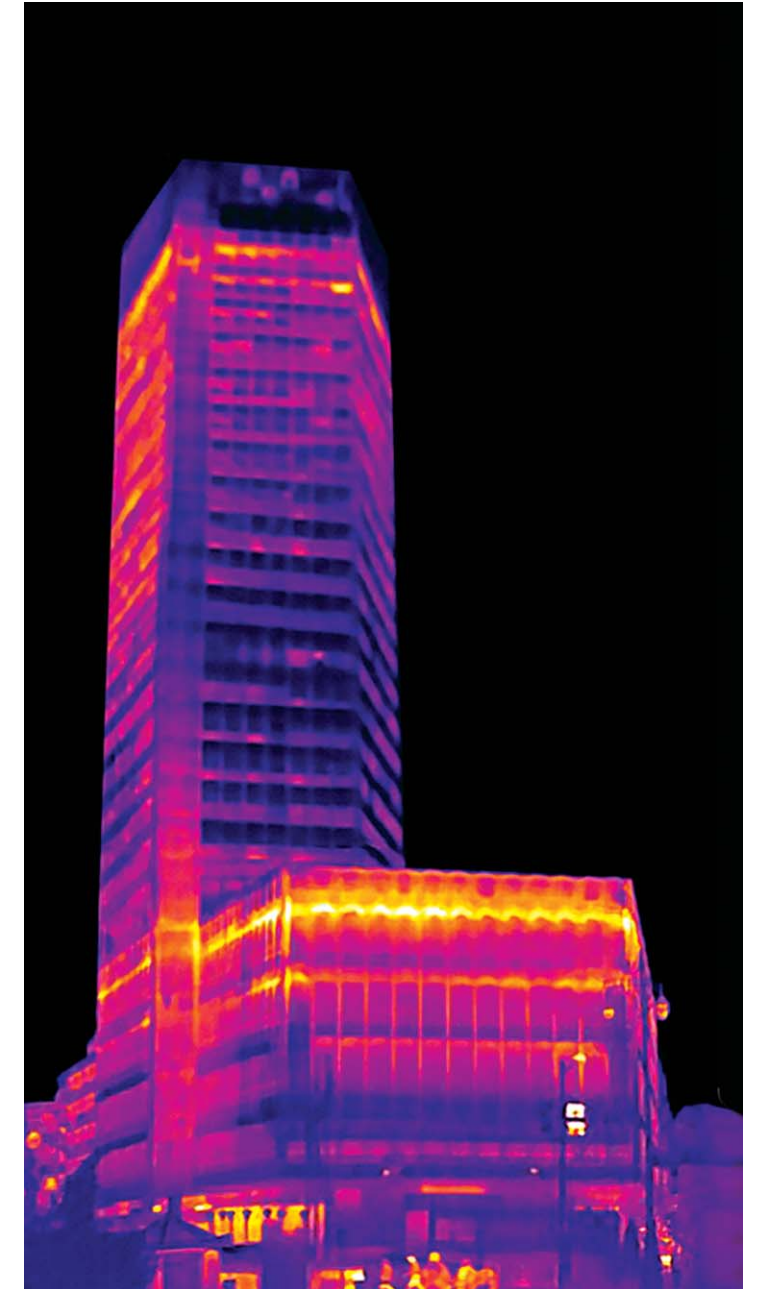
„Зид-завеса“ се на термизијском снимку види као ритмично низање међуспратних таваница и етажа, али нам овакав графички приказ открива и низ других аспеката битисања једног од најпрепознатљивијих београдских објеката. Топлотно зрачење у зони таванице изнад четвртог спрата је резултат неадекватно изоловане кровне терасе, а просторије «Студија Б» на последњим етажама су топлије због природе активности радио станице и ТВ студија који се ту налазе. Према Масариковој улици, тераса видиковца на последњем спрату, као и тераса на петом спрату, у термичком смислу се понашају на исти начин.

The curtain wall is displayed as a rhythmic series of floors in the thermogram, which also gives insight into a number of other aspects of existence of one of the most recognizable Belgrade's buildings. The heat radiation in the ceiling zone above the fourth floor results from an inadequately insulated roof terrace, while the premises of the radio and TV broadcaster "Studio B" that occupy the top floors are warmer due to the nature of their activities. Similar thermal behavior was observed at the top floor observation deck at the section overlooking Masarikova St. and at the fifth floor terrace.

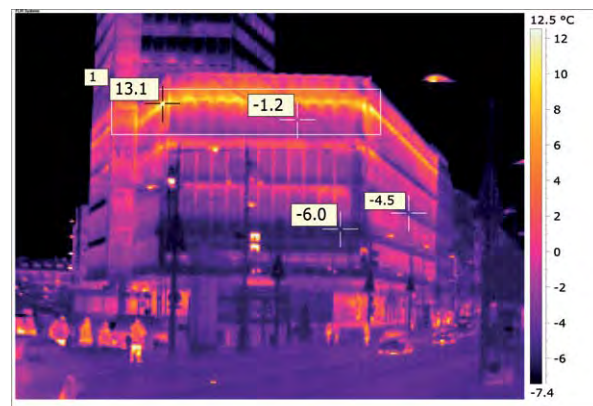
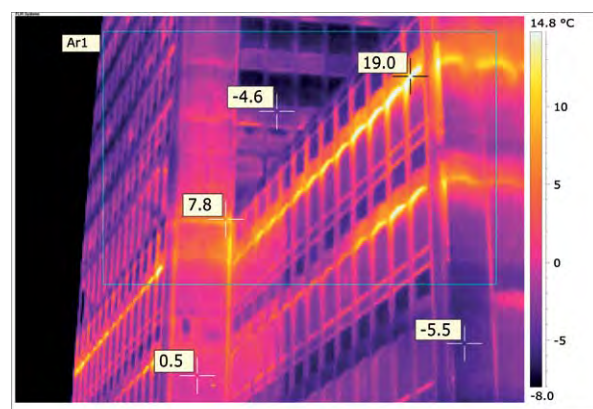
- Детаљнији снимци указују на позиције са најслабијим термичким карактеристикама. На делу где се кула спаја са својим постаментом, на петом спрату, формирана је велика кровна тераса изнад целог постамента и, повучена тераса, на делу према Масариковој улици. У тежњи да се оствари потпуни континуитет „зид-завесе“ (ограда терасе је формирана као интегрални део фасадне облоге) остварен је проблематичан детаљ на споју са таваницом, па се на фасади очитавају веома високе температуре, чак до 19°C (доле). Дистрибуција топлоте је таква да ограда кровне терасе показује чак и већу вредност од парапета на нижим спратовима.

- More detailed images indicate the positions with the poorest thermal performance. A spacious roof terrace over the entire base was formed on the fifth floor where the tower joins its base; there is a recessed terrace in the section overlooking Masarikova St. In an attempt to achieve absolute continuity of the curtain wall (the design incorporated the terrace fence into the façade cladding), a problematic detail appeared at the contact with the ceiling. Thus very high temperatures – as high as 19°C – were registered at the façade (bottom). Heat distribution is such that the roof terrace fence emits an even higher value than the parapets on the lower floors.
