# > Seeing Energy

Milica Jovanović Popović, Dušan Ignjatović

This monograph applies thermal imaging in the authors' attempt to demonstrate and explain to the general public how building energy loss occurs. Therefore its title is *Seeing Energy*. A number of buildings in Belgrade, Novi Sad and Niš were captured by both an ordinary and a thermographic camera to enable easy comparison and detection of the problems and characteristics of building envelopes which cause energy waste. The selection included buildings with different purposes, such as residential and public buildings, office buildings, health institutions, and banks. Their construction dates to different periods, which enabled an insight into the impact on energy efficiency arising from the choice of building systems, materials and fittings. Special attention, in the analysis, has been paid to those details of connection and installation that are not visible by ordinary observation of the structure but are clearly detected by the lens of a thermographic camera.

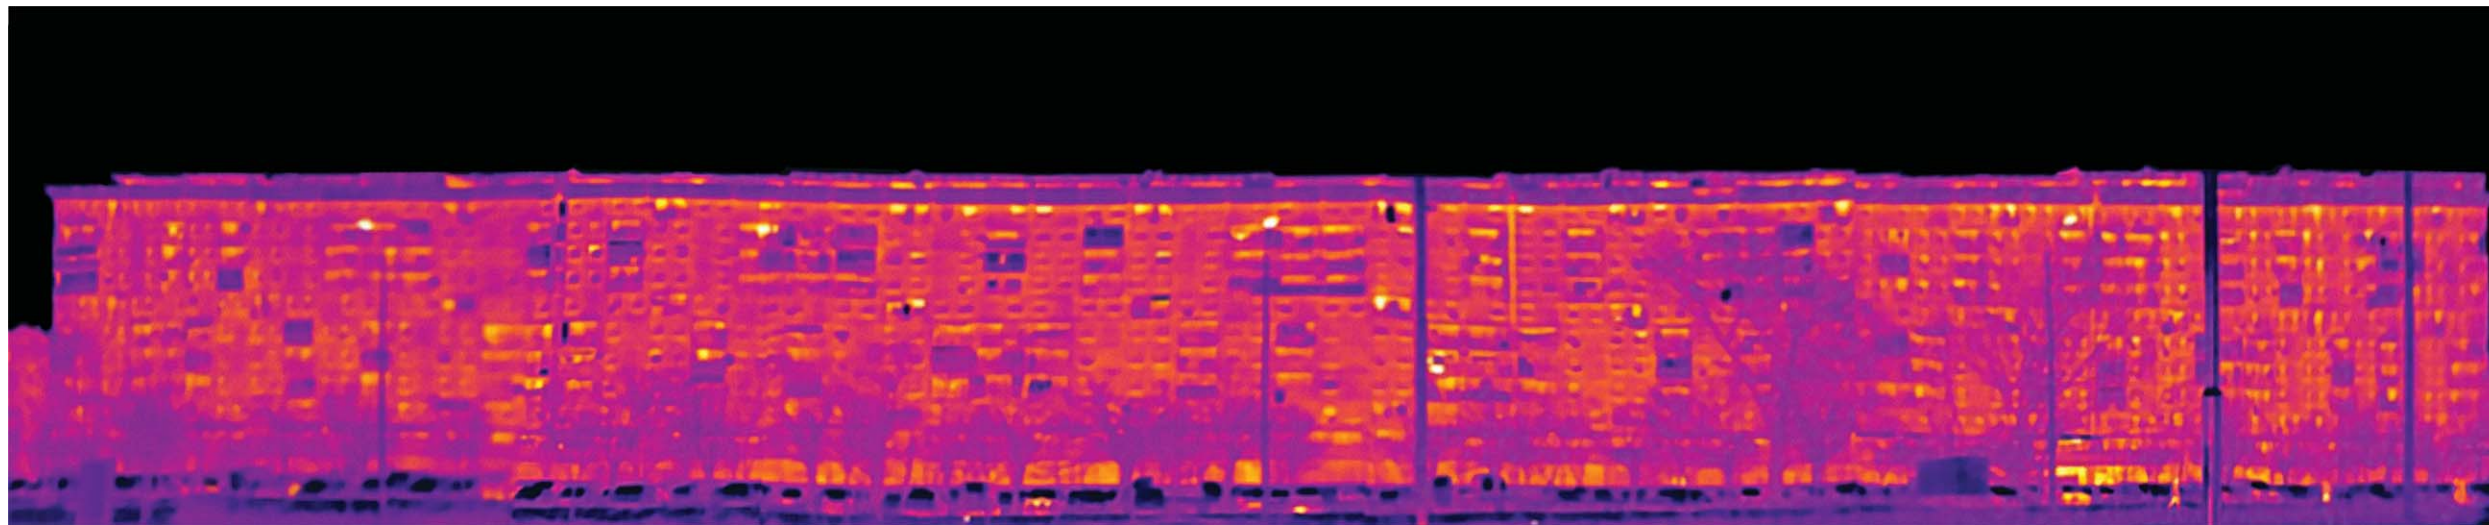
Иконични објекат новобеоградске стамбене архитектуре са почетка седамдесетих „врви од живота“ и на термовизијском снимку. Најразличитије интервенције станара у виду застакљивања, додавања ролетни, доградњи на равном крову у великој мери су утицали на изглед и термичке перформансе зграде.

The iconic structure of New Belgrade residential architecture from the beginning of the 1970s scintillates with life in infrared light as well. A motley of the tenants' ingenious interventions in the form of glazed loggias, self-mounted roller shutters, extensions on the flat roof, etc. has had a considerable impact on both the exterior appearance and the thermal performances of the building.

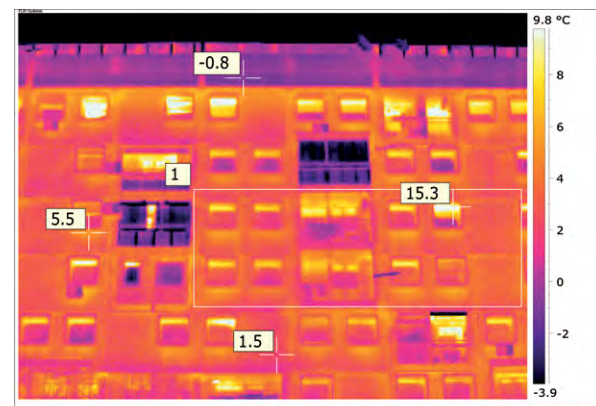
- У уоквиреном пољу детектују се температуре од 0 до 8°C, док су око прозора измерене температуре веће од 15°C, као последица лошег стања прозора и неадекватне уградње.

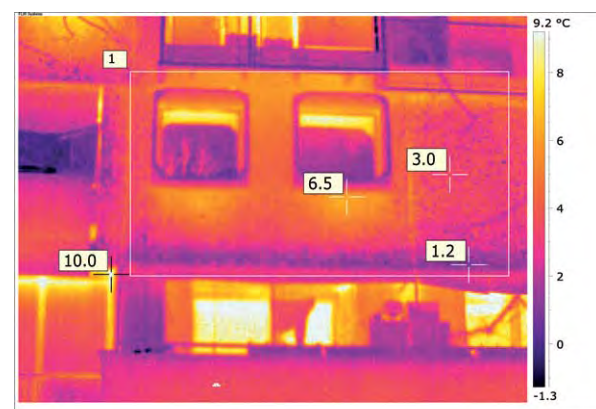
- Снимак типичног фасадног панела показује уједначену структуру фасадног зида, са губицима који се опајају на спојницама између панела, али су релативно мали за префабриковану градњу тог времена. На овом детаљу може се видети како емитована топлота загрева и карактеристичне «рамове» око прозора.

- The thermogram of a typical façade panel shows an evenly structured façade wall with evident losses at the panel connections, which are still relatively small for the 70's prefabricated construction. This detail shows how the thermal leaks heat the characteristic window trims.

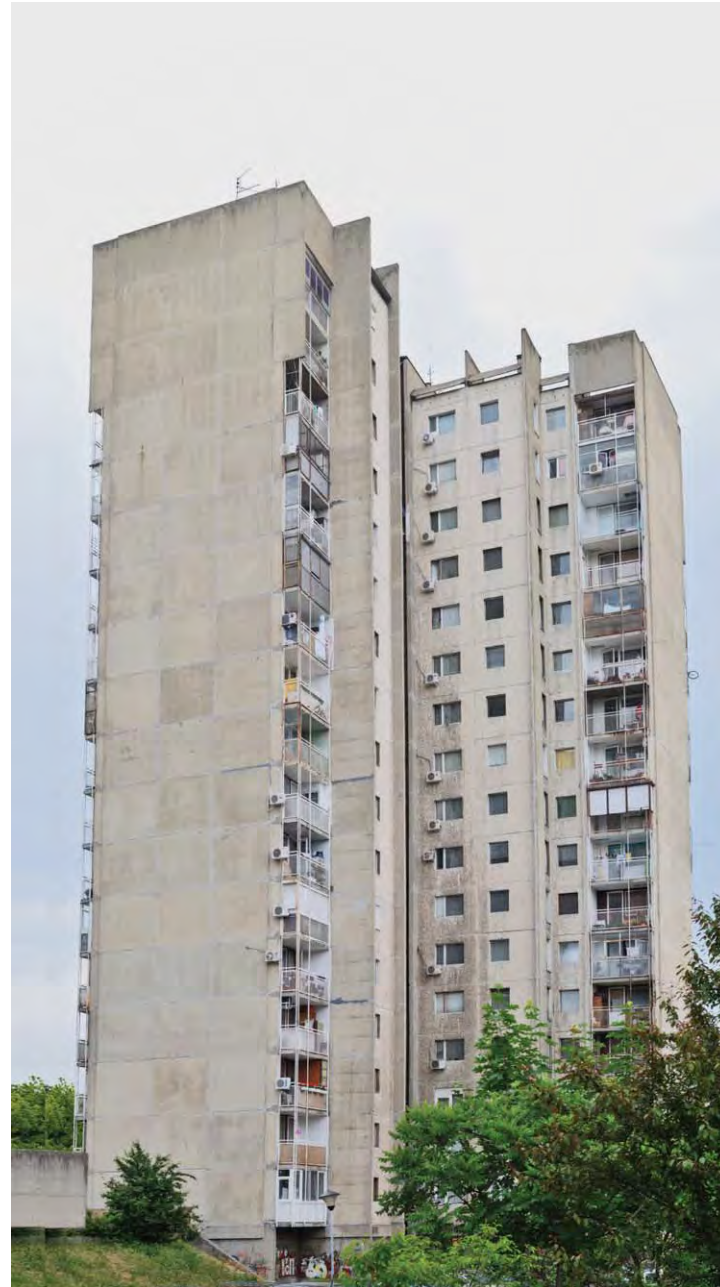
Термовизијски снимак показује знатно веће топлотне губитке на фасадним платнима са прозорима и вертикалама са лођама, него на пуном бочном зиду. На пуним платнима показују се мане префабрикованог система у којем је изграђен овај солитер: спојеви између фасадних панела, посебно хоризонталне спојнице у нивоу са међуспратном конструкцијом, нису изоловане и емитују у окружење велике количине топлотне енергије.

The thermal image detects considerably higher heat losses at the façades with windows and loggias than at the solid side walls. On the other hand, these display the drawbacks of the prefabricated system used in this tower block: the connections between the façade panels, especially those that are in level with the floor, were not insulated and therefore release vast amounts of thermal energy into the environment.

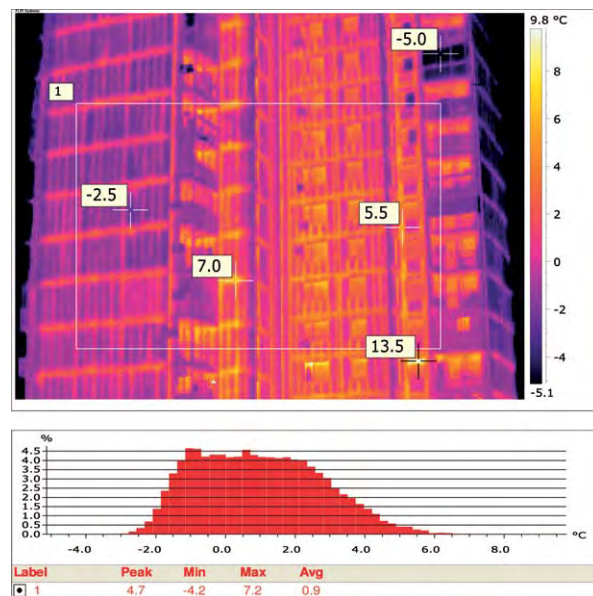
- Детаљнији приказ зграде открива структуру бетонских фасадних панела који, на појединим сегментима, имају веома слабе термичке карактеристике приближне карактеристикама прозора. Изразити губици готово да онемогућавају распознавање прозора у односу на пуне површине зида

- A more detailed presentation of the building reveals the structure of the concrete façade panels whose thermal performance is in places almost as poor as that of the windows. Excessive radiation renders almost impossible identification of the windows as distinct from the solid wall surfaces.

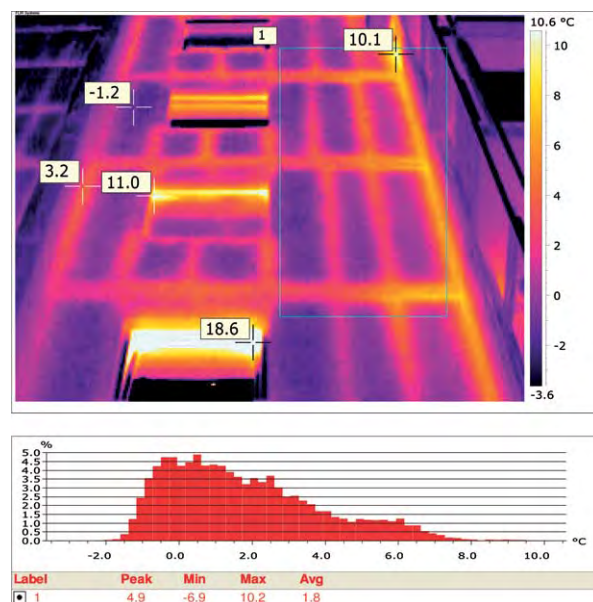
- Типски фасадни панели имају у својој структури термоизолациони слој, али он није континуалан, већ је изолација прекинута као последица технологије производње и монтаже фасадних панела. На споју панела на унутрашњем углу нема готово никакве термичке изолације.  
- Доњи прозор је мало отворен, док прозор изнад њега не може добро да се затвори, па се ту доста топлотне енергије емитује у окружење.

- Although the standard façade panels contain a thermo-insulating layer, it is not continuous due to the manufacturing and mounting technology. There is almost no thermal insulation at the interior corner connection between the panels.  
- The lower window is ajar, while the window above it cannot close properly so considerable thermal energy is lost to the environment.

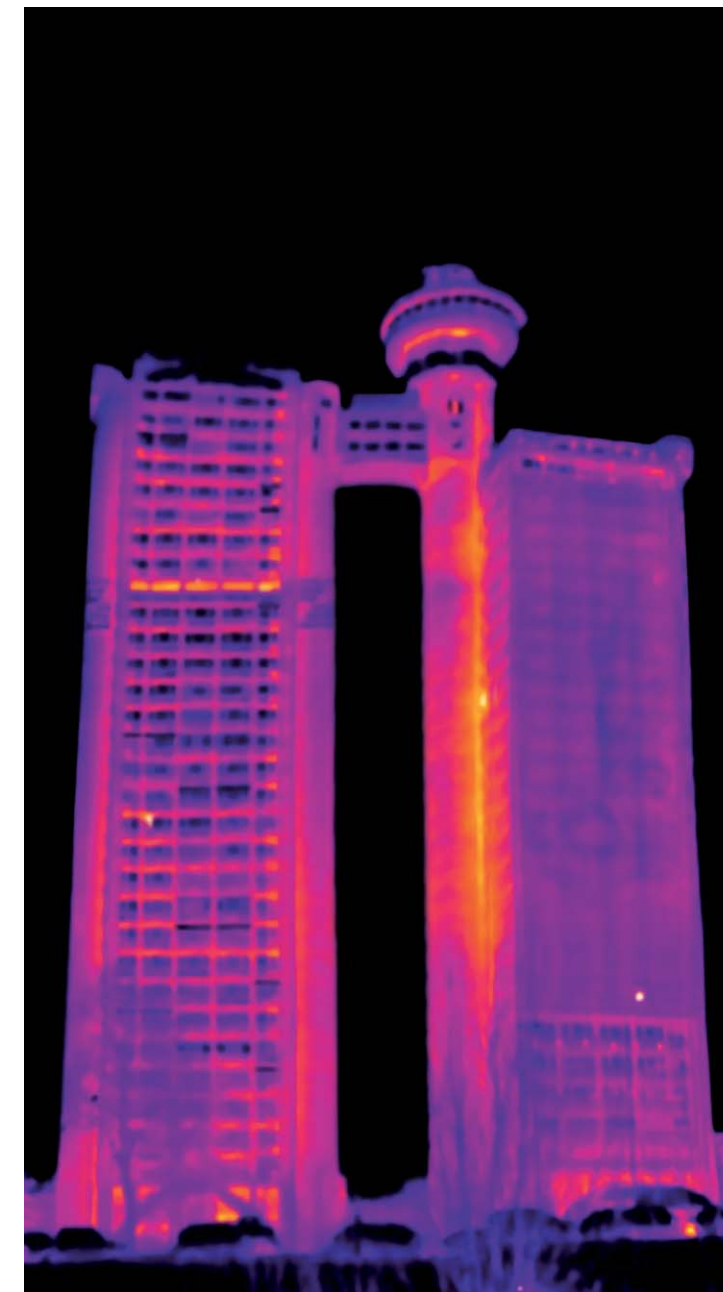
Термовизијски снимак, начињен са релативно велике удаљености за овај тип мерења, даје нам општу термичку слику «Западне капије Београда», верније приказујући армиранобетонске елементе, док прозорска стакла рефлектују температуру неба. Термографски су реалније приказани односи стаклених и бетонских компоненти које се налазе иза велике рекламе. Платно, наиме, добрим делом елиминише ефекат рефлексије код нискоемисивних материјала, као што је стакло.

Taken at a relatively large distance for this type of measurement, the thermal image yields a general view of the Western City Gate; the rendition of the reinforced concrete elements is more correct, while the window panes reflect the temperature of the sky. The thermogram gives a more realistic image of the relations between the glass and concrete components positioned behind the large advertisement since canvas is fairly successful at eliminating the reflection effect in low-emission materials such as glass.

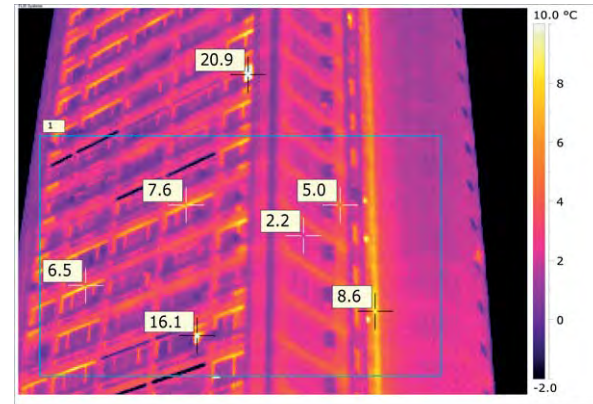
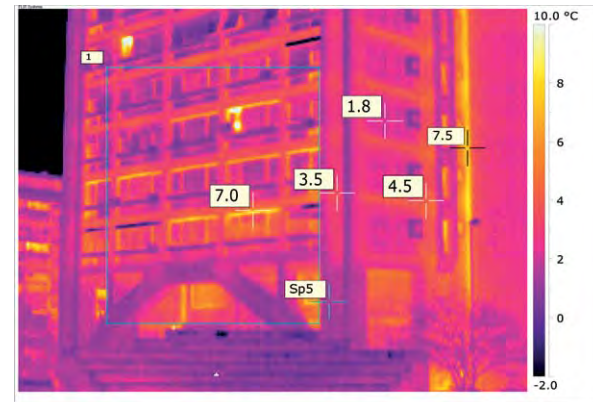
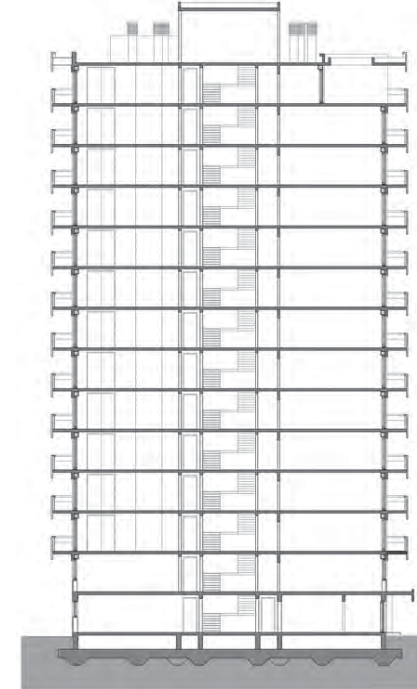
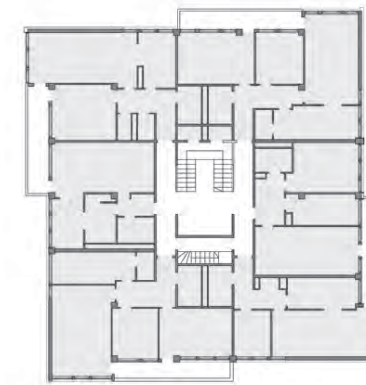
- Снимци начињени из веће близине, показују да и овај објекат исказује, у погледу термичких перформанси, сличне проблеме као и остале скелетне зграде са префабрикованим бетонским фасадним компонентама: топлота се губи кроз хоризонталне и вертикалне спојнице панела, термоизолација пропада по ободу панела, кутија за ролетну није адекватно изолована и сл. Хоризонталне површине конструкција у контакту са спољашњом средином, слабо су изоловане и узрокују губитке, који су можда занемарљиви на нивоу целе зграде, али значајно умањују топлотни комфор у припадајућим стамбеним и пословним јединицама.

- At a closer distance, this building shows equally problematic thermal behavior as other skeleton structures with prefabricated concrete façade components: heat is lost through horizontal and vertical panel connections, thermal insulation deteriorates along the panel edges, the roller shutter boxes were not adequately insulated etc. The exposed horizontal construction surfaces are poorly insulated and cause losses, which may be negligible with respect to the whole building but they significantly reduce the thermal comfort in the residential and office units.

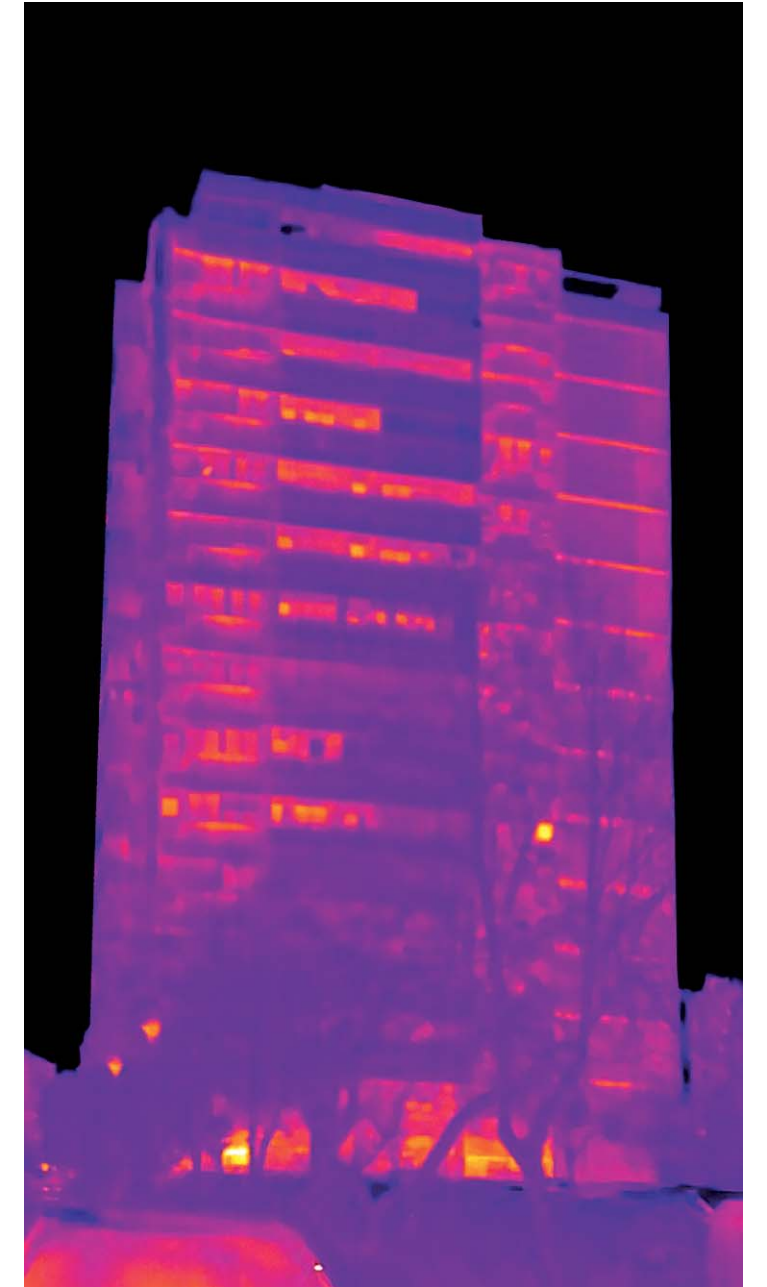
Термовизијски снимак објекта, чак и са веће дистанце, открива готово комплетну структуру фасадног омотача, што указује на слабу термичку изолованост. Различити типови материјализације остварују различите температурне вредности које формирају специфичну слику овог новобеоградског солитера.

Even at a greater distance, the thermal image of the building reveals almost the entire structure of the façade envelope, which indicates poor thermal insulation. Different types of materialization lead to different temperature values, thus forming a specific image of this New Belgrade high rise.

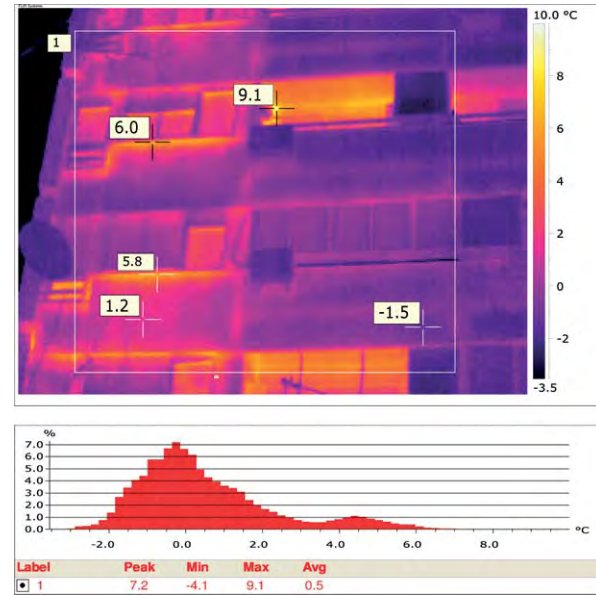
- Велики зазори између столарије и парапета узрокују линијске губитке, али и трајна оштећења термоизолације у парапетима, што додатно увећава топлотне губитке. На десној страни снимка парапетне траке делују „хладно“, али иза њих су негрејане застакљене терасе, па и нема трансмисије топлоте која би била забележена на снимку.

- Vast gaps between the window frames and the parapets cause linear losses; besides, permanent deterioration of the thermal insulation in the parapets adds to thermal loss. In the thermogram, the parapet ribbons on the right seem "cold"; however, there are unheated glazed loggias behind them so that there is no heat transmission to detect.

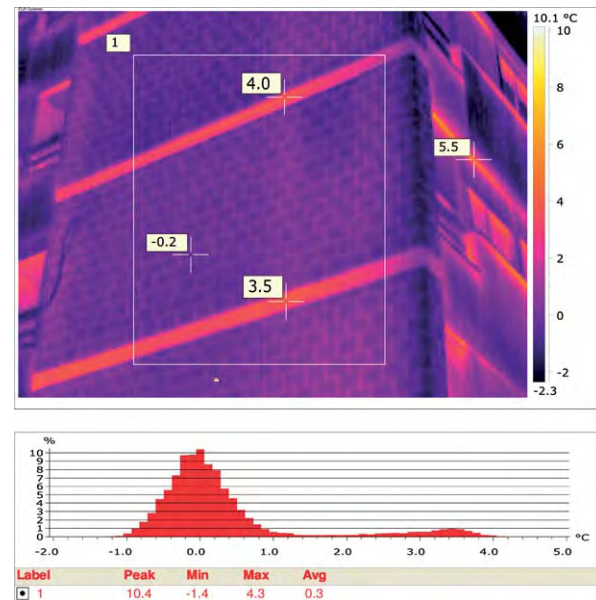
- На зидном платну од гитер блока јасно се оцртавају спојнице, што је резултат различите топлотне проводљивости блокова и малтера који их повезује. Хоризонтални бетонски секлажи показују највишу температуру, будући да је бетон најбољи проводник топлоте од свих материјала у склопу снимљеног детаља, па се на фасади емитује део топлоте коју је акумулирала бетонска међуспратна конструкција.

- The clay block mortar joints are clearly outlined on the wall face, which results from the differences in heat conductivity of the blocks and the joining mortar. The horizontal concrete ring beams show the highest temperature since concrete is the best heat conductor of all the materials in the recorded detail. Therefore, some heat accumulated in the concrete floor construction is radiated onto the façade.

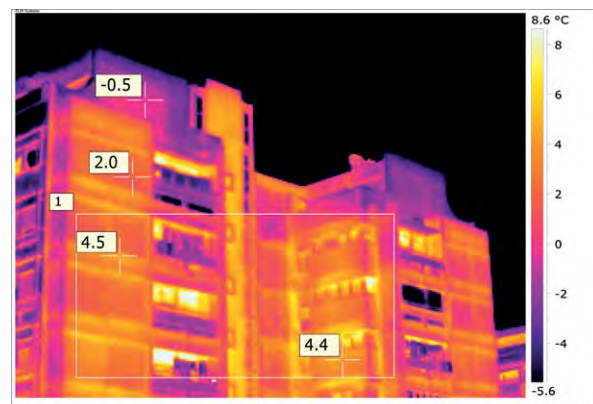
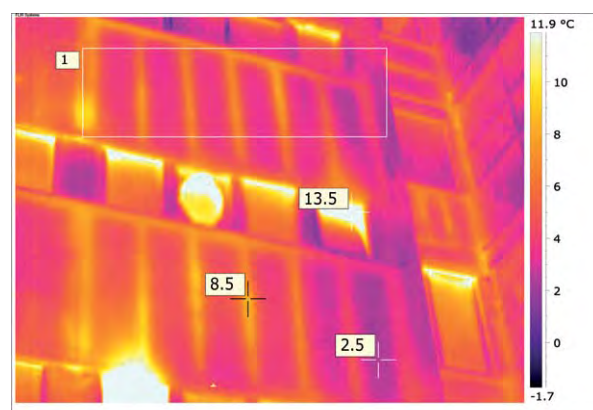
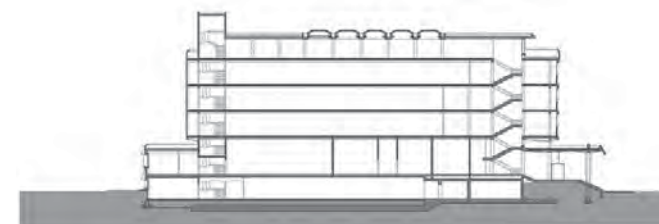
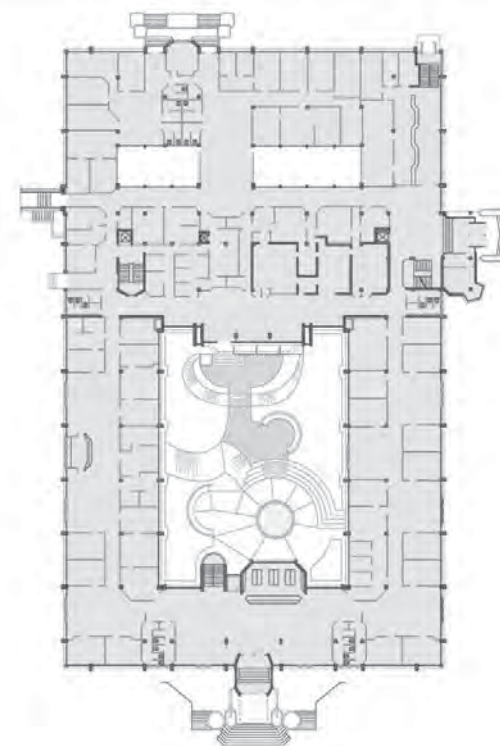
Једна од карактеристика конструктивног система примењеног на овом објекту је у потпуности ношено фасадно платно. То значи да носећи елементи - стубови и греде - остају иза фасадних панела, па се на термовизијском снимку оцртавају спојнице и геометрија фасадне облоге, а основна конструкција је практично без утицаја на термографску слику зграде. Удвојене линије продора топлоте у висини међуспратне конструкције указују на то да се фасадни панели завршавају хоризонталним зубом, па се једна линија поклапа са спољашњом спојницом, док друга показује положај спојнице на унутрашњој равни фасадних панела.

One of the characteristics of the constructive system applied here is that the bearing elements – columns and beams – remain hidden behind the façade panels so that the thermogram reveals the connections and the geometry of the façade cladding, while the main construction practically has no influence on the thermal image of the building. The double lines of heat permeation at the floors indicate that the façade panels end with a horizontal slot so that one line accounts for the external connection and the other indicates where the panels are connected on the inside.

- Детаљнији снимак сегмента фасаде открива унутрашњу структуру фасадног панела, слично као на солитеру у Блоку 28 (стр. 63). Будући да се ради о ношеном панелу ослоњеном на примарну конструкцију, заптивеност хоризонталне спојнице је минимална, што је резултат специфичног технолошког решења геометрије и система монтаже фасадног панела, те се детектују изузетно велики линијски губици.

- A more detailed image of the façade segment shows the internal structure of the façade panel, similarly to the tower block in Block 28 (p. 63). Since the panel is borne by the primary construction, the sealing of the horizontal connection is minimal due to the specific technological solution therefore, excessive linear losses are detected.

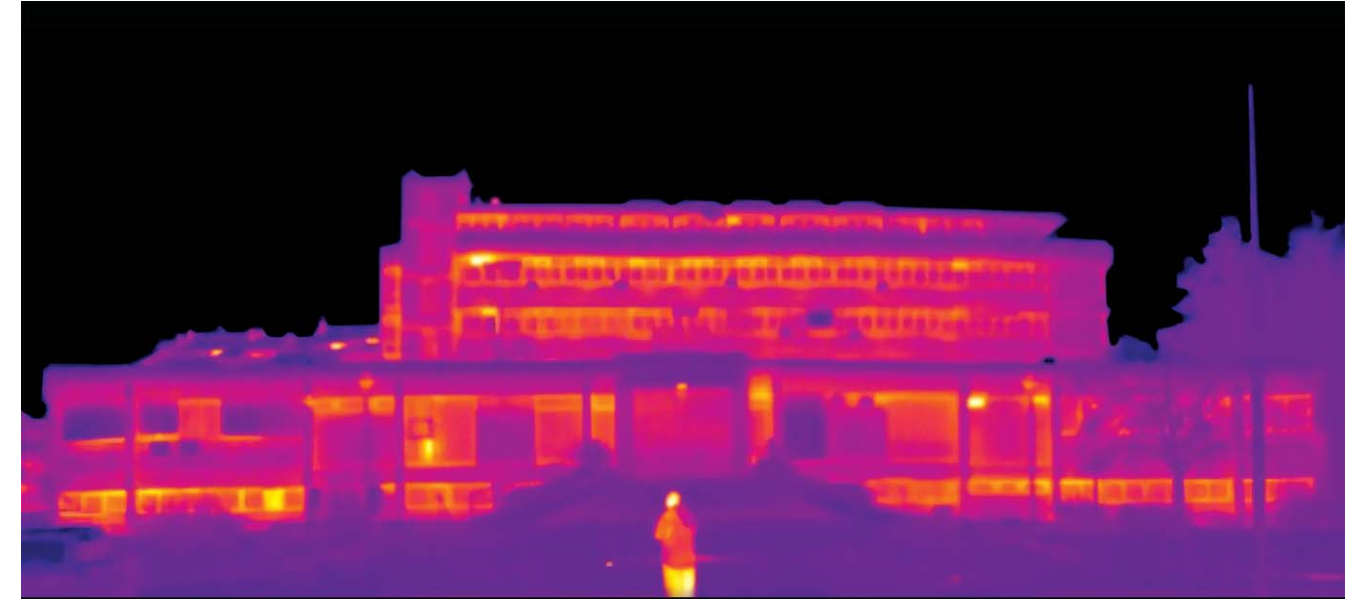
Посматрајући објекат у целини, јасно се уочавају различита термичка понашања застакљених елемената и пуних фасадних панела. Примена, за своје време, изузетно савремених решења, резултовала је и термичким перформансама које превазилазе стандарде и уобичајену праксу седамдесетих година прошлог века.

Seen as a whole, the building displays clearly different thermal behavior at the glazed surfaces and the solid façade panels. The application of the advanced technological solutions has resulted in thermal performances that surpass the standards and the common practice of the 1970s.

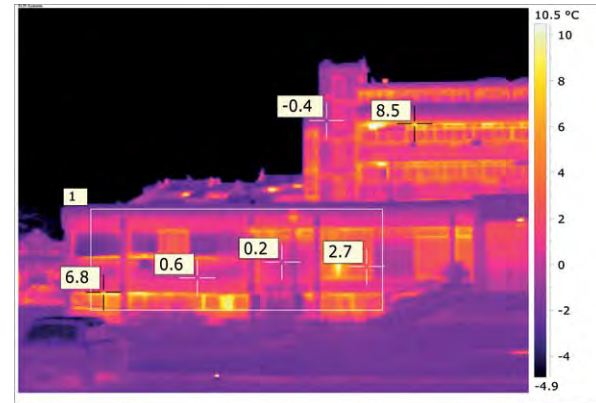
- Фасадни панели показују релативно добра термоизолациона својства, са ниским површинским температурама приближним температури ваздуха. Већа одавања топлоте јављају се на делу сутерена, а посебно у контакту са тлом.

- The façade panels show relatively good thermo-insulating properties, with low surface temperatures similar to that of the air. Higher heat radiation can be noticed at a basement segment, especially in contact with the ground.

- Постављањем термоизолације са унутрашње стране фасадног зида, избегнут је један део топлотних губитака карактеристичних за облагање префабрикованим фасадним панелима. Редуковане дебљине у зони везе са хоризонталним и вертикалним елементима конструкције ипак се јасно уочавају на овом снимку. У сутерену нема панела, већ су рађене испуне између стубова и линијски губици су приметно већи него у зони приземља.

- Placing thermal insulation on the interior of the façade wall reduced an amount of heat loss characteristic of prefabricated façade panel cladding. However, reduced thickness in the zones of connection between horizontal and vertical construction elements are evident in this image. In the basement, there are no panels; instead, there are fillings between the columns and the linear losses are noticeably higher than at the ground floor zone.

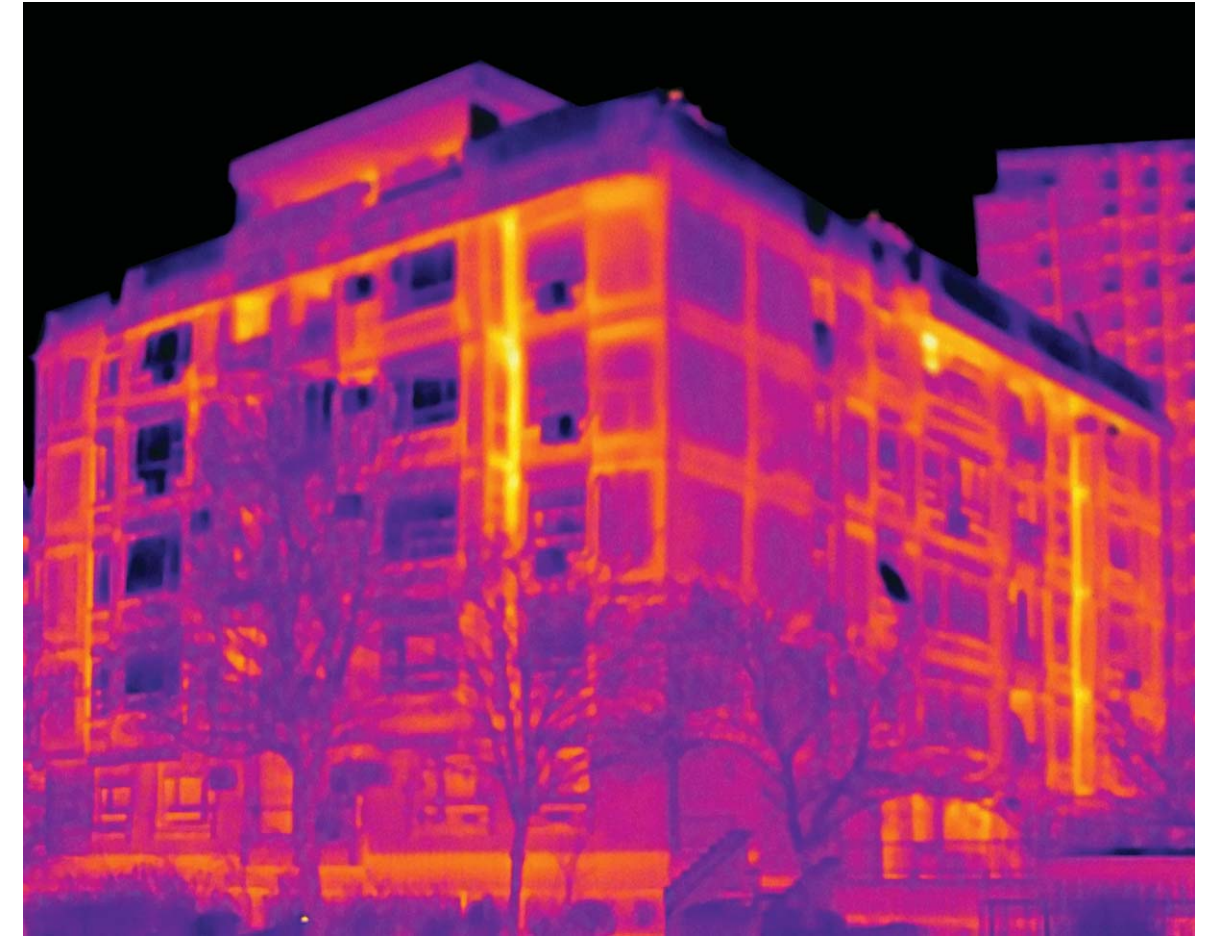
Термовизијски снимак објекта у потпуности приказује структуру и геометрију фасадних панела, откривајући термичке мостове на хоризонталним и вертикалним, спољашњим и унутрашњим спојницама. Код примењеног система фасадних панела, као посебно слаба позиција уочава се детаљ унутрашњег угла, где детектоване температуре указују на веома слабу заптивеност.

The thermal image of the building shows the entire façade panel structure and geometry, revealing thermal bridges at the horizontal and vertical, external and internal connections. The applied façade panel system reveals a particularly weak point at the internal corner, where the registered temperatures indicate excessively poor joints detailing.

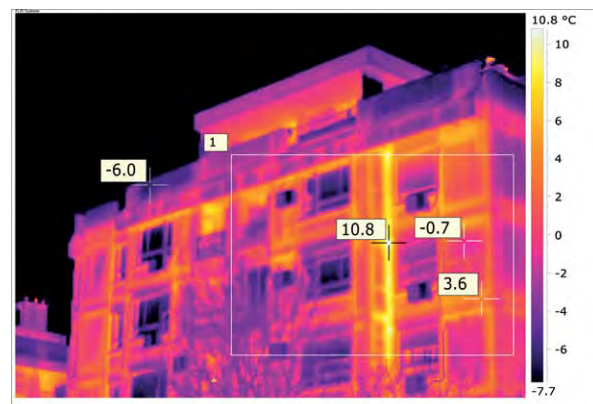
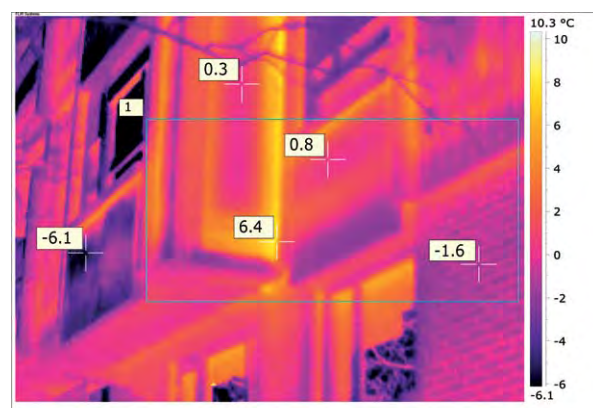
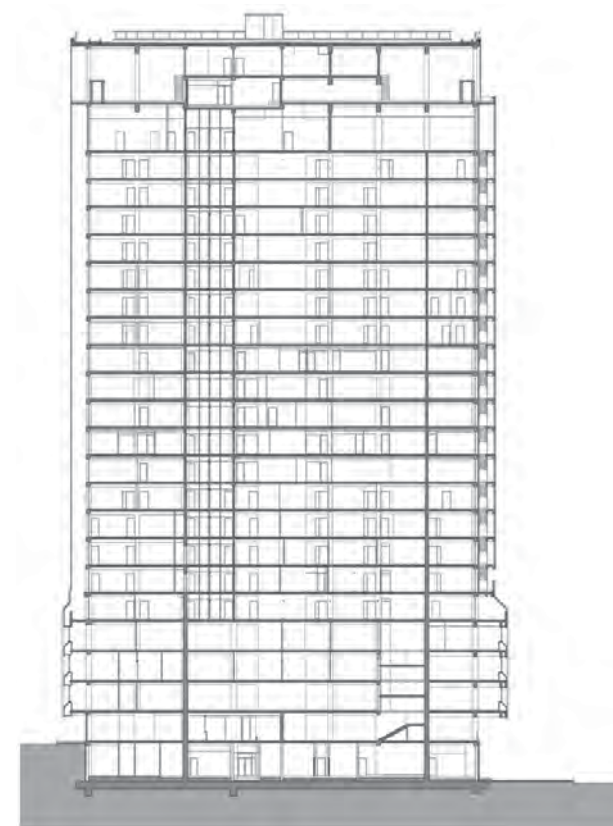
- Linear losses deriving from the flaws in the applied façade system also can be identified through the temperatures measured at different positions:  $-0.7^{\circ}\text{C}$  at the solid wall (the central section of the façade panel);  $+3.6^{\circ}\text{C}$  at the panel in the connection zone between the column and the beam, and  $+10.8^{\circ}\text{C}$  along the panel edge at the internal corner.

- The side panel of the overhang is of somewhat different structure compared to the larger panels that cover the entire construction grid, and thus has relatively poorer thermal performances.

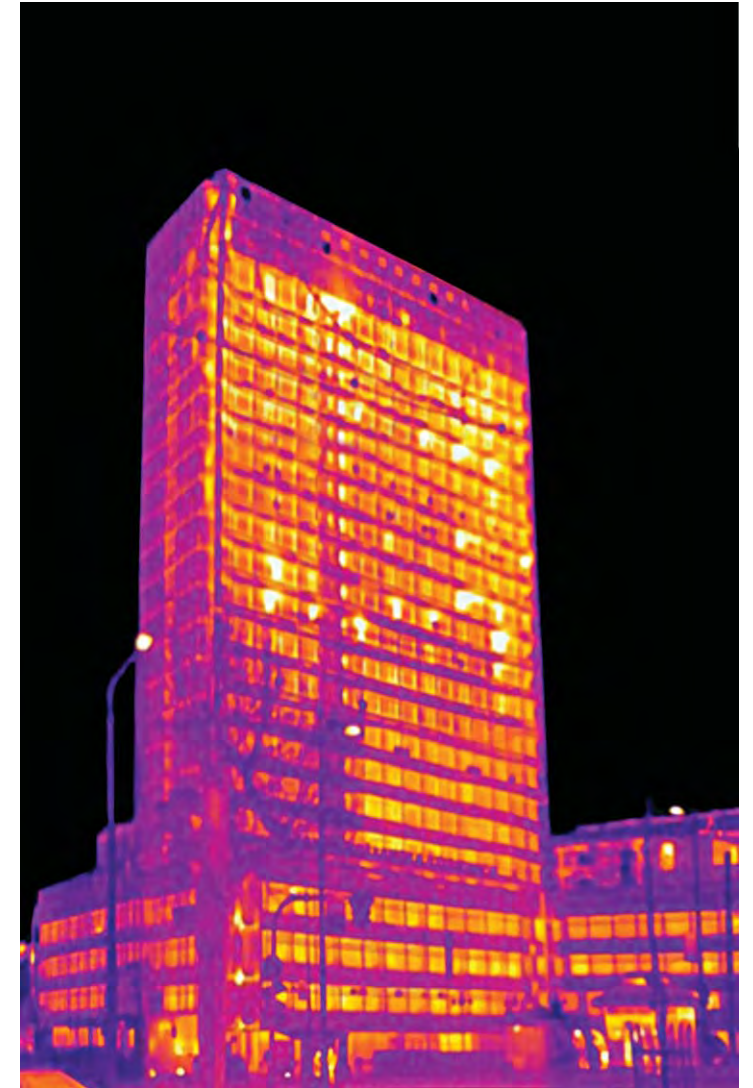
Објект показује велике топлотне губитке, првенствено на стакленим површинама. Систем парапетних облога оставља доста простора за топлотне мостове, а рефлексија и посредно загревање око прозорских трака визуелно проширују «топле» зоне на термовизијском снимку и чине да парапети делују тање него у реалности.

The building displays excessive heat losses, primarily through the glazed surfaces. The system of parapet cladding leaves ample space for thermal bridges, and reflection and indirect heating around the window assemblies visually expand the “warm” zones in the thermogram, and make the parapets seem thinner than they really are.

- Архитектуру пословних зграда седамдесетих и осамдесетих година карактерише, између осталог, и готово потпуно одсуство разматрања питања потрошње/очувања топлотне енергије, и овај снимак, на коме се чини да објекат «исијава», дескриптивно илустрира енергетске консеквенце таквог приступа.

- Among other features, the architecture of the 1970s and 1980s office blocks is characterized by an utter absence of considerations about heat energy consumption/preservation; the thermal image in which the building seems to radiate heat illustrates the energy issues arising from such an approach.

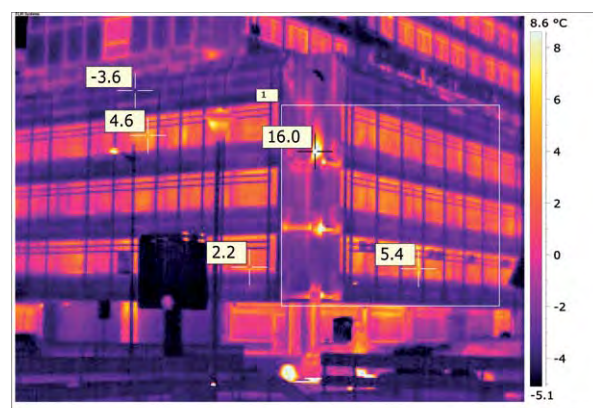
- Детаљнији снимак угаоног дела анекса открива веома лоше стање фасадног склопа. Вода и нечистоће, које пролазе кроз спојнице, временом се задржавају у термоизолацији која трули и пропада. Ово је нарочито приметно на угаоним инсталационим цевима где се читавају температуре и од 16°C.

- A more detailed image of the angular section of the annex reveals a very poor condition of the façade structure. Over time, water and impurities passing through the connections build up in the thermal insulation, causing decay and deterioration. This is particularly evident at the angle installation pipes with recorded temperatures as high as 16°C.

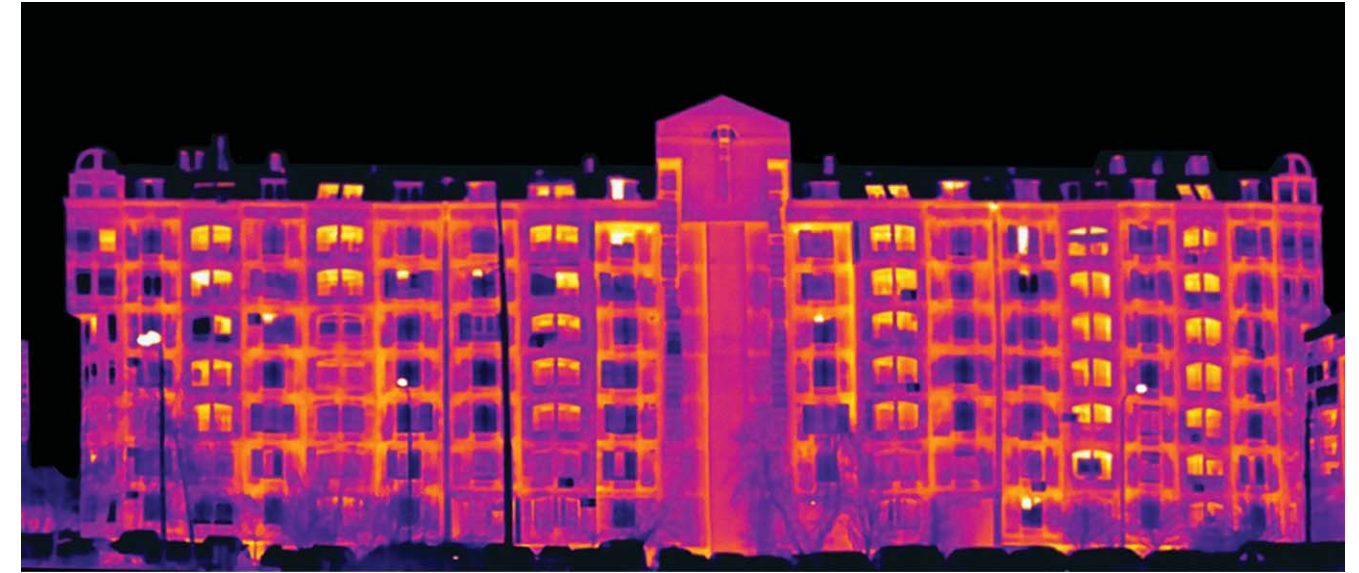
Термовизијски снимак објекта показује линијске губитке карактеристичне за префабриковане бетонске панеле. У зони степеништа се то манифестује у много мањој мери: степенишни простор је хладнији од стамбених јединица (не греје се), а подесне плоче нису у равни спојница на фасадним панелима, па нема ни упадљивих линијских губитака.

The thermal image of the building illustrates linear losses, characteristic of prefabricated concrete panels. In the staircase zone, the losses are less pronounced: the staircase is colder than the residential units (it is not heated), and the landings are not in level with the connections on the façade panels so that there is no distinct linear waste.

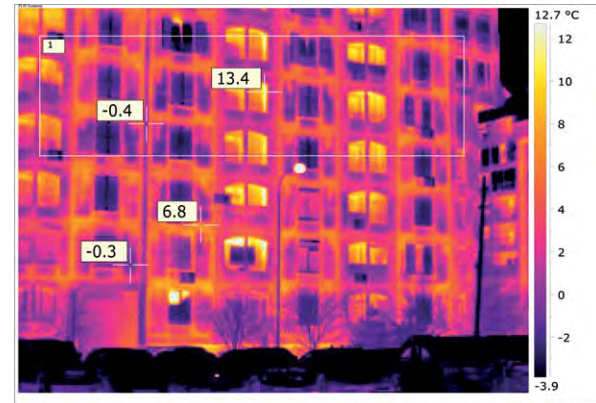
- На фасади је приметно лоше стање термоизолације и слаб квалитет столарије. Прозори на лођама дају реалистичне вредности, док је на прозорским стаклима на самој фасади забележена рефлексија топлотних зрачења окружења/атмосфере.

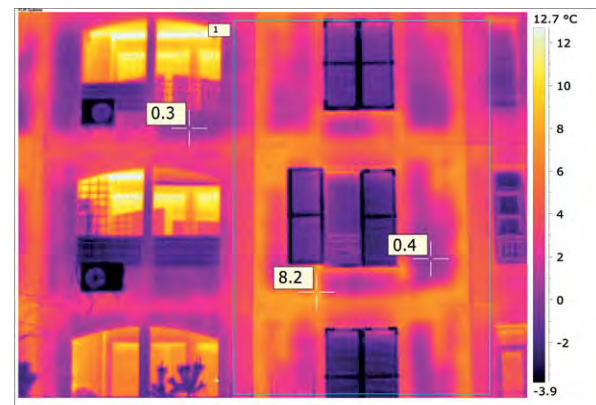
- Снимак карактеристичног сегмента фасаде потврђује да је термоизолација унутар фасадних панела пропала, да на лођама практично нема дихтовања у горњој зони, а да се таваничне плоче, без икаквог термичког прекида, из унутрашњости објекта продужавају на лође и имају исту температуру као зидови грејаних просторија.

- The image of the characteristic façade segment confirms that the thermal insulation inside the façade panels has deteriorated; there is practically no sealing in the upper zone of the loggias; the loft floors that extend from the interior of the building into the loggias without any thermal interruption have the same temperature as the walls of the heated rooms.

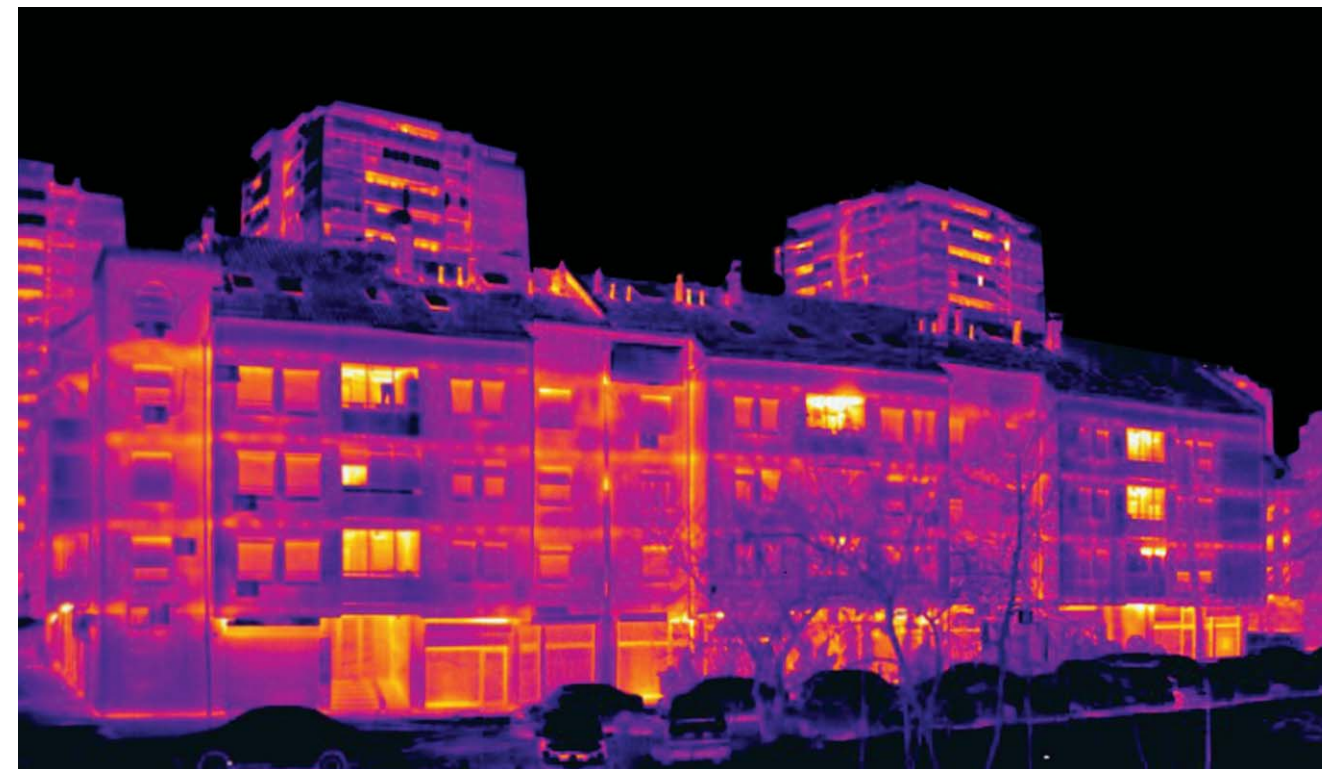
Завршна обрада фасаде једнообразно третира релативно велике површине, али термовизијски снимак „открива“ ритам хоризонталних серклажа који нису адекватно изоловани. Значајни линијски губици се детектују и на дилатацијама (зграда се састоји од 3 ламеле са по 2 улаза). Упадљива су и топлотна зрачења у горњој зони прозора, код кутије за ролетну.

Although the façade finishing treated relatively large surfaces uniformly, the thermal image reveals the rhythm of horizontal ring beams which were not properly insulated. Significant linear losses are detected on the dilatations (the building comprises 3 segments with 2 entrances each). The heat radiation is also noticeable in the upper window zone near the roller shutter box.

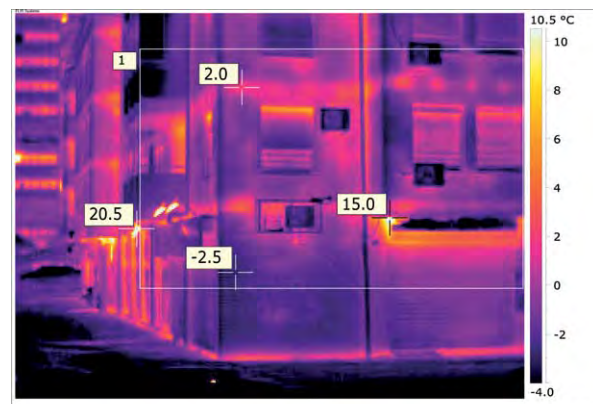
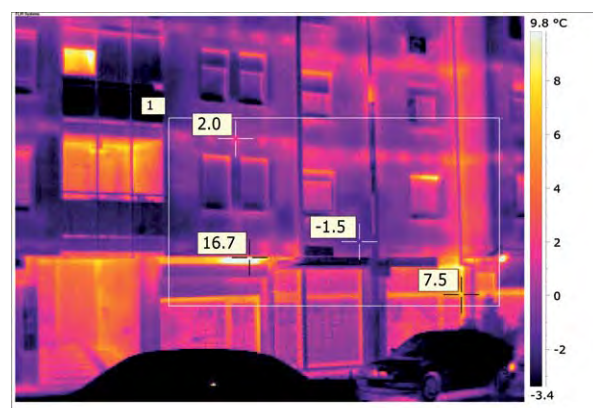
- Код „сендвич зидова“ оптерећење од спољашњег слоја прихватају ивични делови међуспратне конструкције на свакој етажи. Да би се та веза остварила, долази до слабљења или прекида термоизолације, па се ту јављају „термички мостови“ и један део топлоте се преноси на спољашњу раван фасаде.

- The external layer of sandwich walls is borne by the edges of the floor construction at each level. In order for this connection to work, thermal insulation is poorer or interrupted, so thermal bridges occur and some amount of heat is transmitted to the façade.

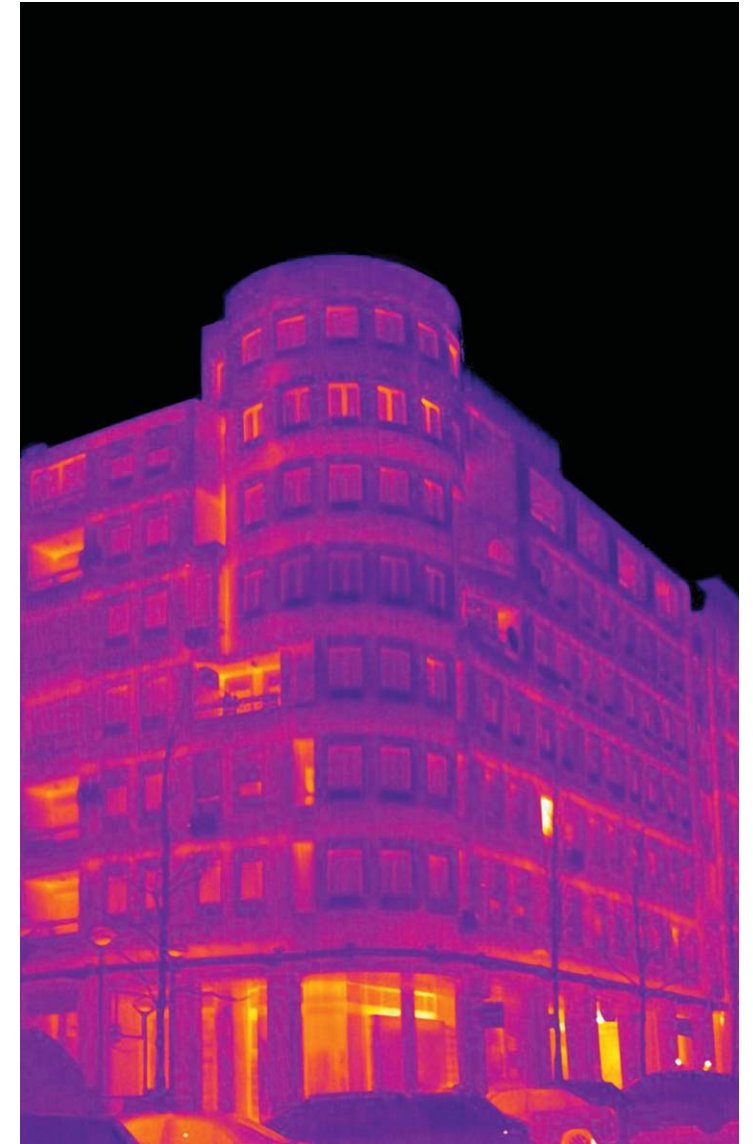
Посматрано у целини, објекат показује релативно добре термичке карактеристике. Прописи из области термичке заштите, који су, уз мање измене, и даље на снази код нас, формулисани су крајем осамдесетих и почетком деведесетих година прошлог века, и иако су данас у многим аспектима застарели, у доба када је пројектован овај блок били су еквивалент немачкој регулативи. Резултат: зграде су знатно побољшаних термичких перформанси у односу на праксу из седамдесетих и осамдесетих година.

On the whole, this building shows relatively sound thermal properties. The regulations covering thermal protection, which, although obsolete in many respects, have been in force almost unchanged since they were formulated in the late 1980s and early 1990s, were equivalent to the German regulations at the time this block was designed. The results are the buildings with significantly better thermal performances compared to the practices of the 1970s and 1980s.

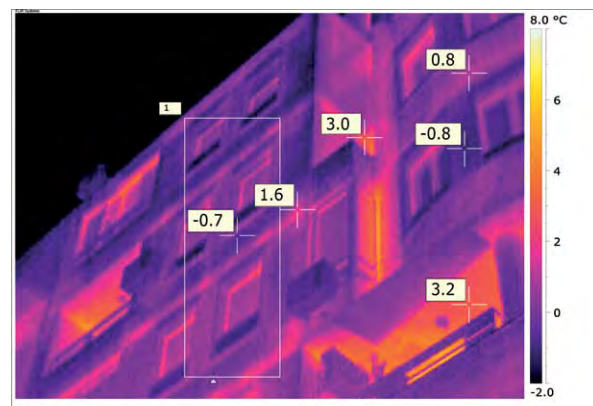
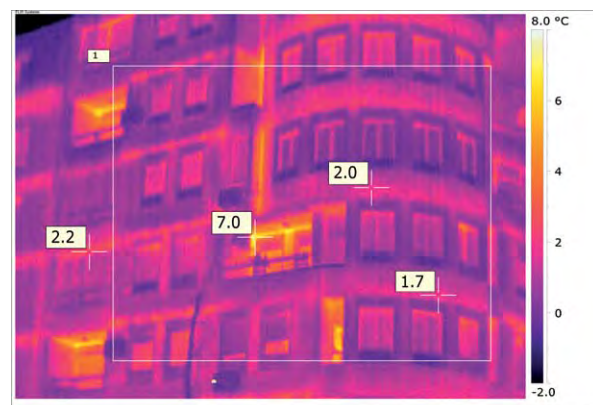
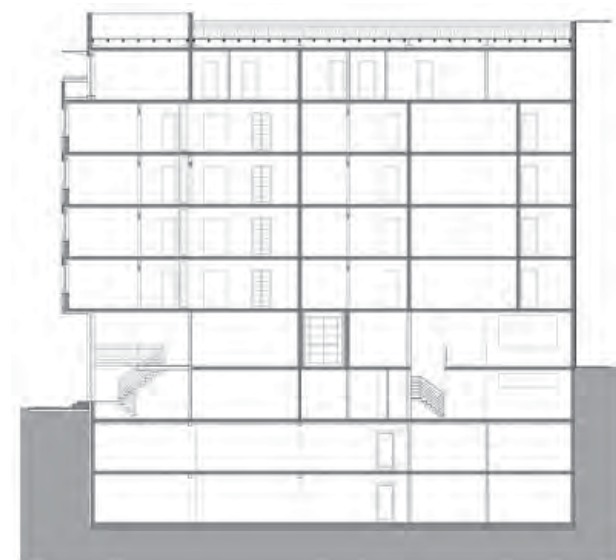
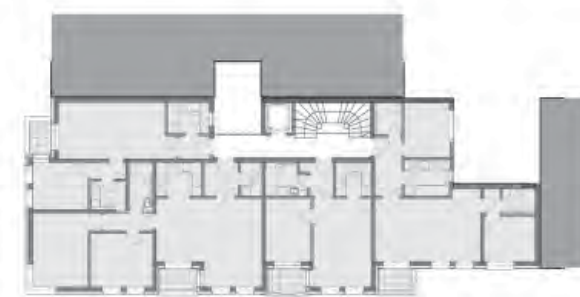
- Детаљни термовизијски снимци показују доста добру изолованост основног фасадног зида, са површинским температурама до 2°C. У зони хоризонталних серклажа и ивичних греда читавају се нешто више вредности, али нема изражених линијских губитака, као што је то био случај код претходних примера. Уложине око отвора су пажљивије обрађене, остварена је добра заптивеност и континуитет термоизолације кроз различите позиције и материјале, па је и губитак топлоте знатно редукован.

- More detailed thermal images show a fairly adequate insulation of the main façade wall, with surface temperatures of up to 2°C. In the zone of the horizontal ring beams and the edge beams, higher values were detected, but there were no significant linear losses as it was the case in the previous examples. The moldings around the openings were more carefully treated, the sealing is good and there is continuity of thermal insulation throughout the various positions and materials, so that heat loss is significantly reduced.
