# > Seeing Energy

Milica Jovanović Popović, Dušan Ignjatović

This monograph applies thermal imaging in the authors' attempt to demonstrate and explain to the general public how building energy loss occurs. Therefore its title is *Seeing Energy*. A number of buildings in Belgrade, Novi Sad and Niš were captured by both an ordinary and a thermographic camera to enable easy comparison and detection of the problems and characteristics of building envelopes which cause energy waste. The selection included buildings with different purposes, such as residential and public buildings, office buildings, health institutions, and banks. Their construction dates to different periods, which enabled an insight into the impact on energy efficiency arising from the choice of building systems, materials and fittings. Special attention, in the analysis, has been paid to those details of connection and installation that are not visible by ordinary observation of the structure but are clearly detected by the lens of a thermographic camera.

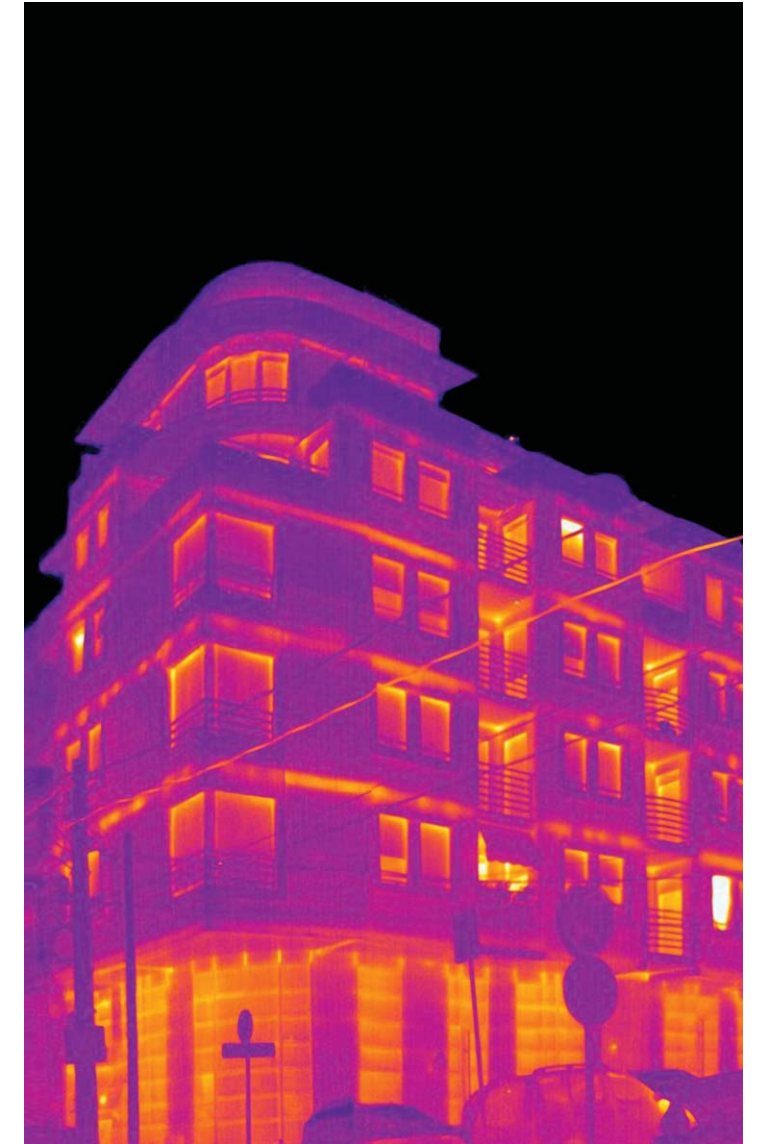
Стамбени објекат из 2008. илуструје бенефите архитектонских решења којима се побољшавају термичке карактеристике – разлика је очигледна у односу на нешто старији пример из Блока 70 (стр. 95). Детектују се знатно мања топлотна зрачења, на фасадном платну су регистроване температуре око 0°C. Међутим, у зони хоризонталних серклажа опет се читавају линијски губици, првенствено као резултат непажње извођача.

The residential building from 2008 illustrates the benefits of architectural solutions that improve thermal performance – when compared to a somewhat older example from Block 70 (p. 95), the difference is obvious. Lower heat radiation is detected, with the registered façade temperatures of approximately 0°C. However, there are still linear losses in the zone of the horizontal ring beams primarily due to the contractors' negligence.

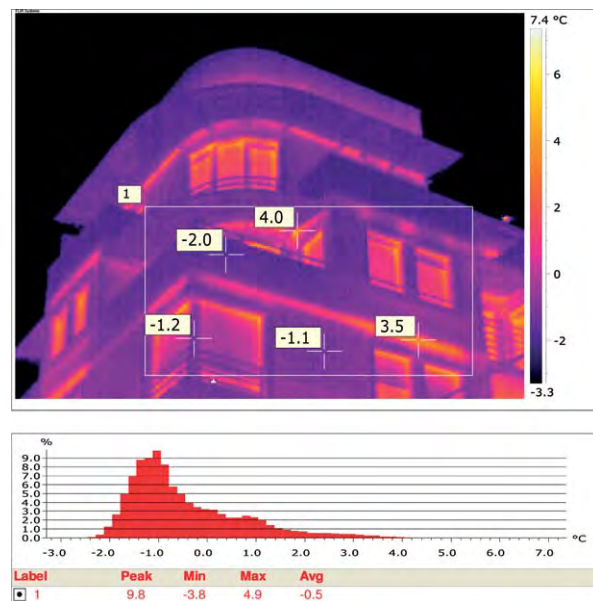
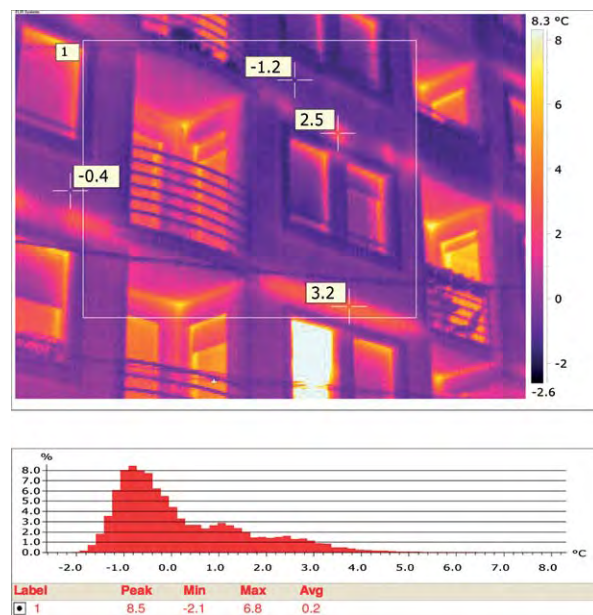
- Термовизијски снимци карактеристичних сегмената фасаде показују добру изолованост основног зида, али откривају и неколико пропуста. На обема сликама можемо видети да у уоквиреним деловима иста позиција - хоризонтални серклажи и натпрозорне греде - даје различите термалне слике на различитим етажама. На доњој слици, изнад најнижег прозора, региструју се губици, као да је термоизолација изостављена или је коришћена мања дебљина од пројектоване, док је слика на спрату изнад, сасвим другачија: ту су губици маркирани само у појединим тачкама, где се из конструктивних разлога прекида термоизолација. На горњој слици је слична ситуација: нижи серклаж је изведен на један начин, а таваница на следећој етажи на други. Овај пример илуструје како се термовизијским снимањем могу откривати грешке у извођењу, па и раздвојити одговорност пројектанта од одговорности извођача када визуелном инспекцијом то више није могуће.

- Although thermal images of characteristic façade segments show adequate insulation of the main wall, they also detect some flaws. In both images, the framed segments show how the same position – the horizontal ring beams and the lintel beams – yields different thermal characteristics on different floors. In the bottom image, heat losses are registered above the lowest window, as if there was no thermal insulation or it was thinner than specified by the design; by contrast, the losses at the floor above were marked only in particular spots where thermal insulation had to be interrupted for construction reasons. In the top image, the situation is similar: the lower ring beam was built differently than in the ceiling above. This example illustrates how thermal imaging can reveal construction flaws, and if necessary, distinguish between the responsibilities of the designer and the contractor when this is no longer possible by visual inspection only.

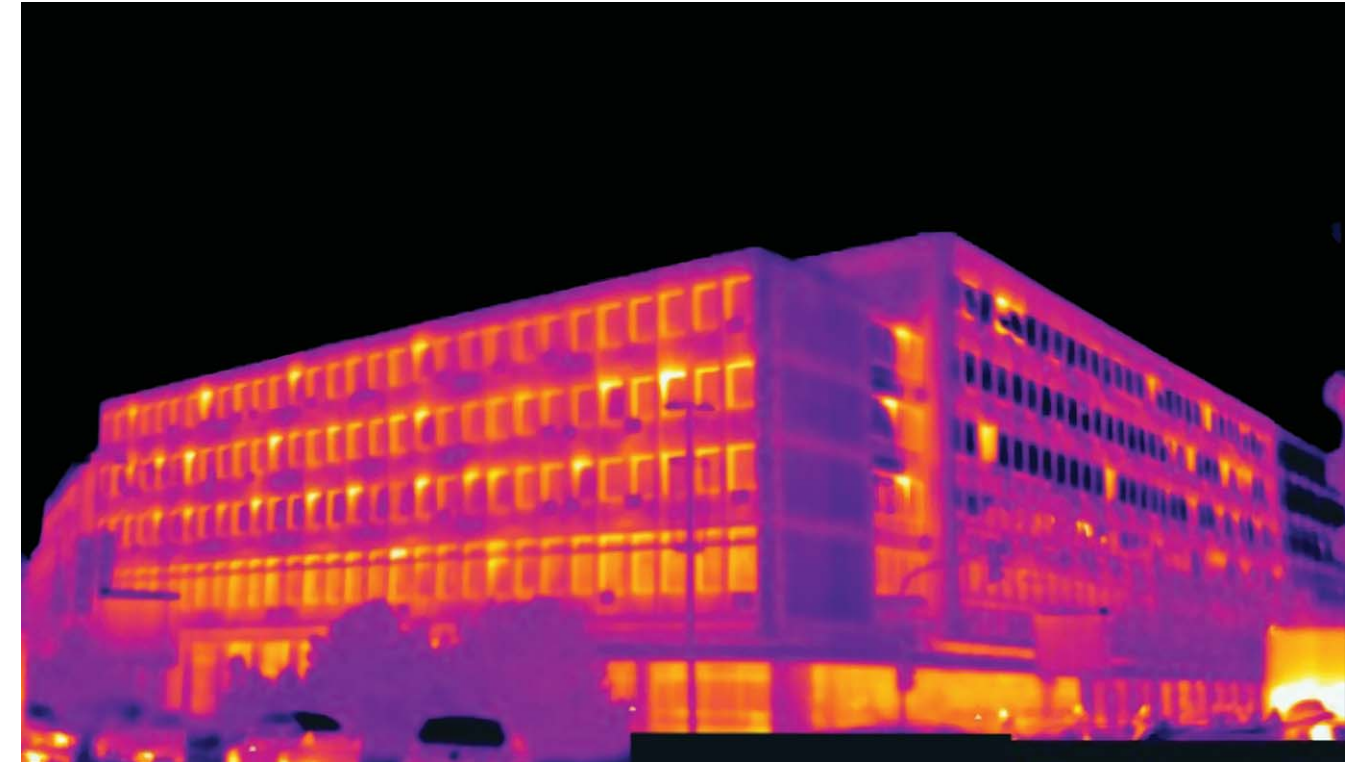
Термовизијски снимак одсликава објекат материјализован коришћењем техничких решења карактеристичних за половину двадестог века, без коришћења термоизолације и са системима фасадне браварије који не задовољавају данашње стандарде. Губици кроз отворе су приметни, а већи број отворених прозора указује да интензивно грејање објекта компензује недостатке квалитета примењене материјализације.

The thermal image reflects the building constructed upon the technical solutions typical of the mid-20th century, with no thermal insulation and with façade metal assemblies which do not meet current standards. The losses through the façade openings are evident, while a number of open windows indicate that intensive heating of the building compensates for the inadequate materialization.

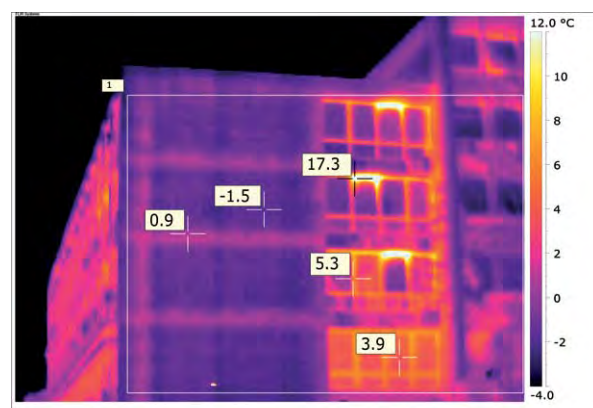
- Деталј бочног зида код кога је лако могуће идентификовати положаје армиранобетонских елемената услед непостојања изолације и израженијих губитака. Поједини отвори на фасадном платну су у лошем стању, са изразитим губицима топлоте.

- A side wall detail which easily identifies the positions of reinforced concrete elements due to the absence of insulation and imminent heat radiation. Particular openings on the façade are in poor condition with excessive heat losses.

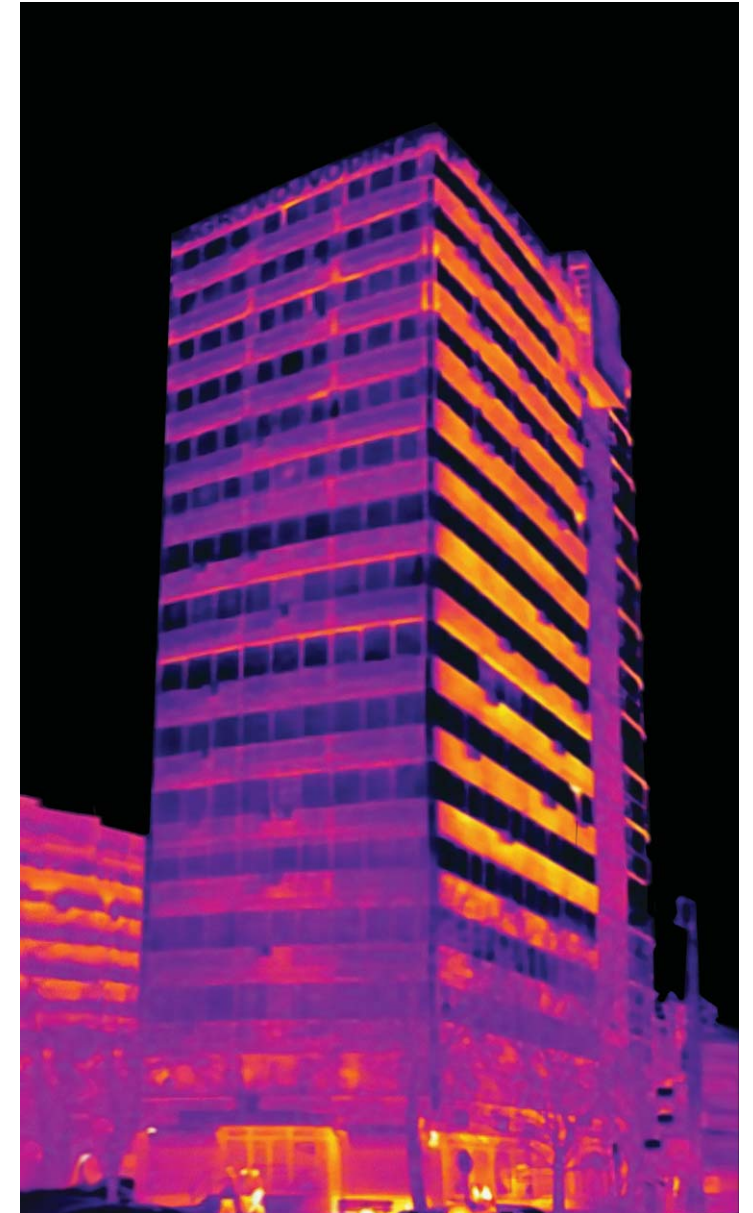
Термовизијски снимак указује на акумулациони потенцијал неизолованих армиранобетонских елемената парапета. Северна страна зграде приказује реално читавање температурних вредности, на коме је очљива чињеница да су прозори замењени, да су парапети неизоловани, док западна страна приказује знатно више температуре парапета, које су овде последица загревања од стране сунца током дана.

The thermographic image shows the accumulating potential of non-insulated reinforced concrete parapet elements. The north side of the building showed realistic temperature readings, which confirm that the windows have been replaced and that the parapets are without insulation, while the west side displayed considerably higher temperatures that were caused by the heat from the sun during the day.

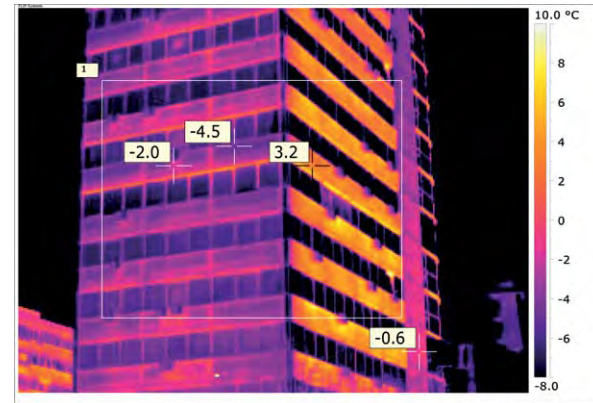
- На северној фасади се читавају проблеми везани за коришћење префабрикованих елемената у виду приметних губитака на међусобним спојевима панела као и местима спајања са конструкцијом објекта.
- On the north façade, there are problems due to the use of prefabricated elements, which cause significant losses at the connections between the panels and the structure.

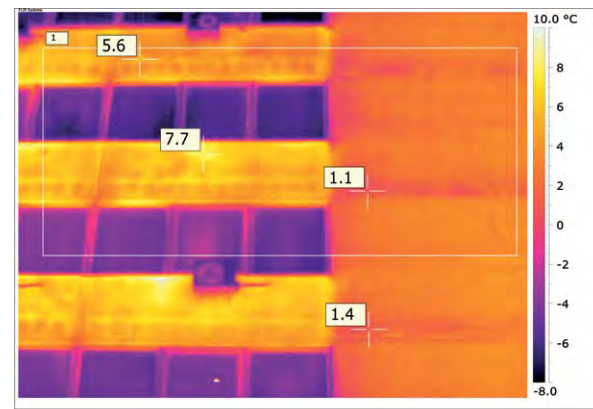
- Замењени прозори су доброг квалитета, а на парпетима је приметно значајно загревање као последица сунчевог зрачења. Иако је термографијски снимак начињен шест сати по заласку сунца, утицај његовог зрачења је и даље знатан и јасно се читава кроз измерене температуре.
- The replaced windows are of good thermal quality; the parapets display noticeable higher temperature readings as a consequence of sun radiation. Although the thermographic image was taken six hours after the sunset, the impact of the external heat gains is still evident.

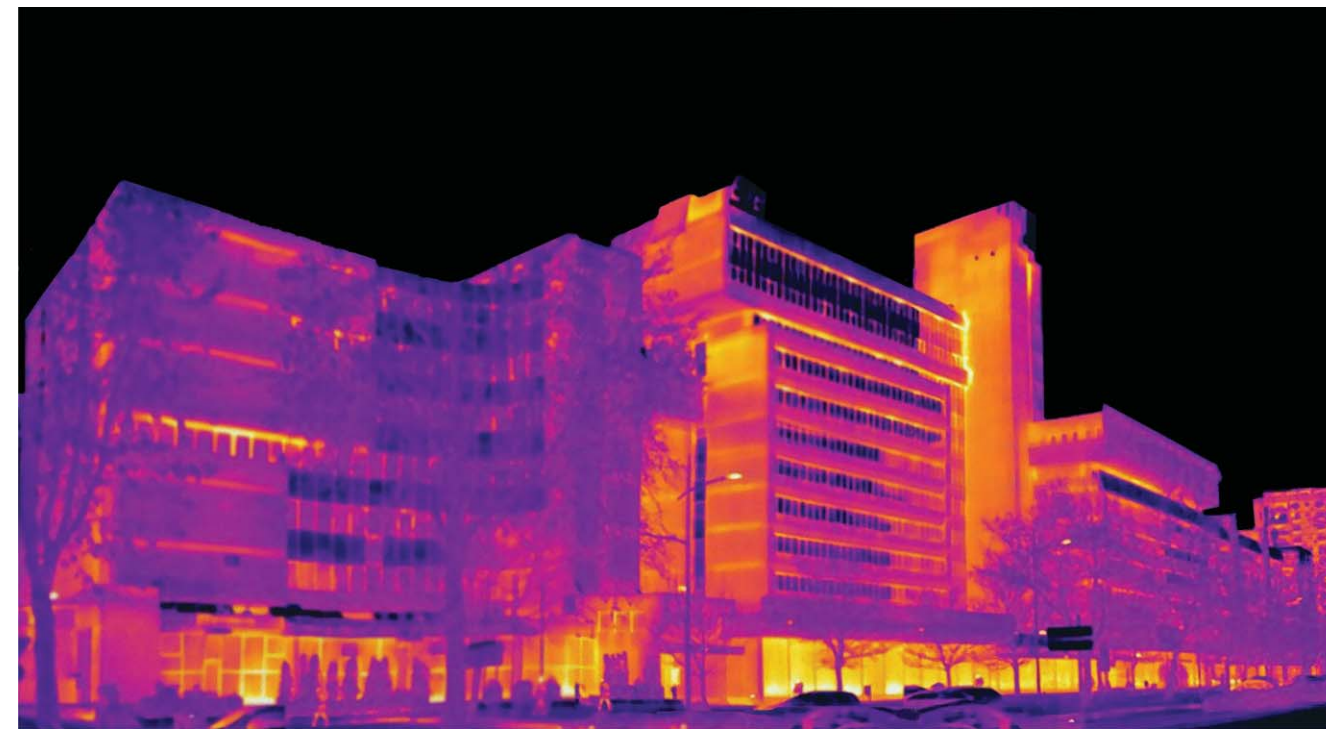
Термовизијски снимак одсликава типичне термичке карактеристике коришћења сендвич зидова од армираног бетона са термоизолацијом у свом саставу, а које се огледају у немогућности избегавања хладних мостова на местима спојева са конструкцијом објекта. Спојеви појединих форми објекта такође приказују значајне линијске губитке. Системи застакљења су разноврсни, а термички губици су најизразитији у приземљу објекта и на старијим системима „зид-завеса“.

The thermal image illustrates typical thermal performance achieved by using reinforced concrete sandwich walls with incorporated thermal insulation, which are reflected in the impossibility to avoid thermal bridges at the connections with the construction. Moreover, the connections between particular volumes show significant linear losses. The glazing systems are diverse, but the thermal loss is most evident at the ground floor and at the older curtain wall systems.

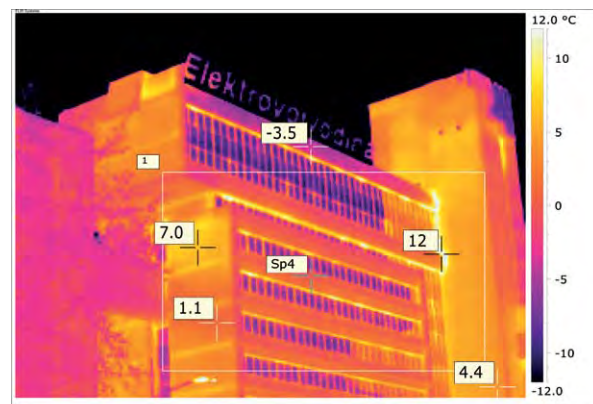
- На детаљу фасаде видни су проблеми који прате армиранобетонске фасадне зидове, где се највећи губици јављају код спојева бетонских делова надограђеног дела са комуникационим вертикалама. Код бочних зидова је, такође, могуће уочити хоризонталне констуктивне елементе, што илуструје недовољну термоизолацију на овом месту.

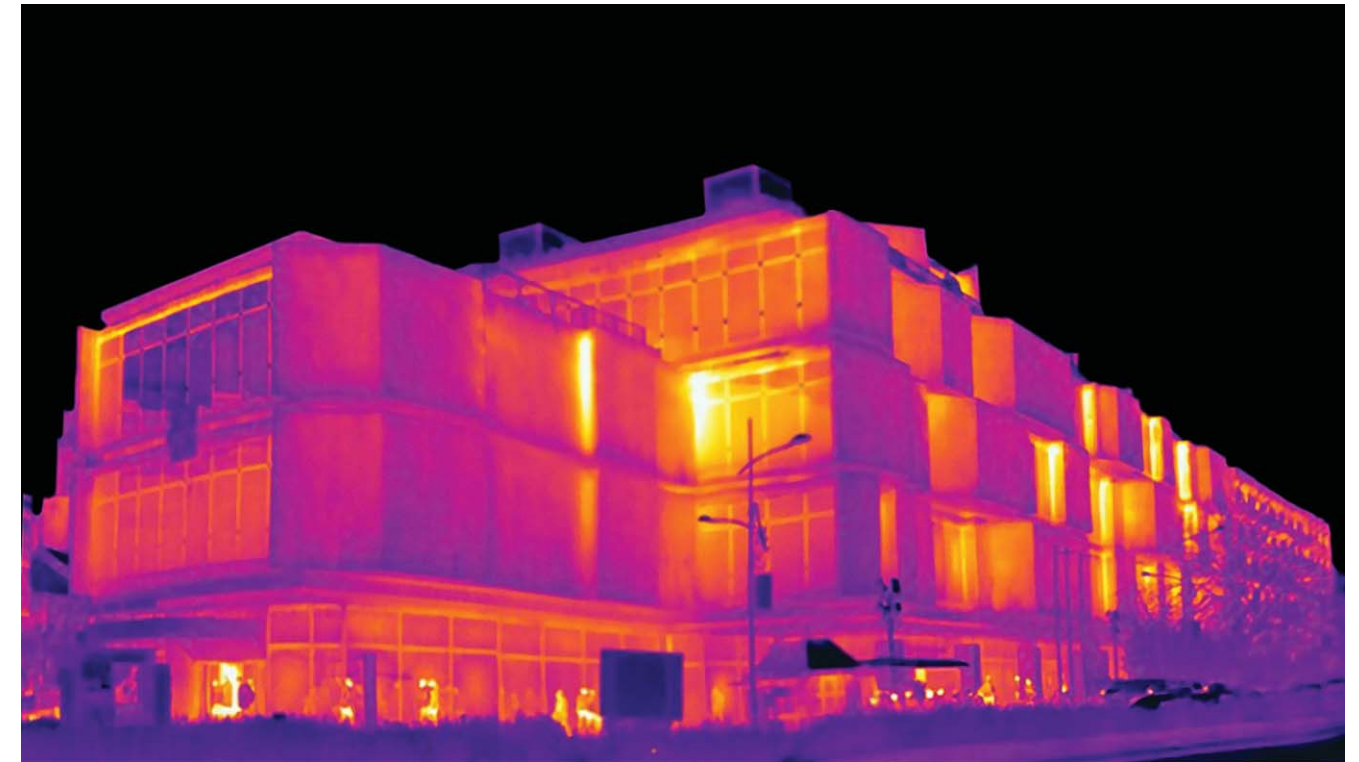
Термовизијски снимак приказује зграду са адекватно изведеном топлотном заштитом, што резултује одсуством линијских губитака који би, на овако разуђеном и комплексном фасадном склопу, били изразити. Иако се положајем термоизолационог слоја искључује термички капацитет масивних бетонских зидова, природа намене објекта, која за резултат има значајне топлотне добитке, анулира недостатке и оправдава примењени концепт.

The thermogram shows the building with adequate thermal insulation, resulting in the absence of linear losses, which would be quite distinct in such a complex façade structure. Even though the thermal insulation positioning excludes the thermal capacity of massive concrete walls, the program of the building results in significant thermal gains and consequently obliterates the weaknesses and justifies the concept applied.

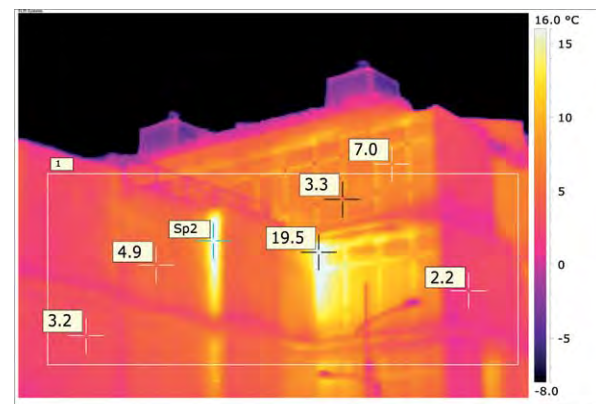
- На детаљу фасаде приметни су изразити губици у зони застакљења и на местима спојева са бетонском фасадом. Застакљена поља, са појединим елементима прихваћеним тачкасто, без покривних лајсни, остварују губитке топлоте на међусобним спојевима.

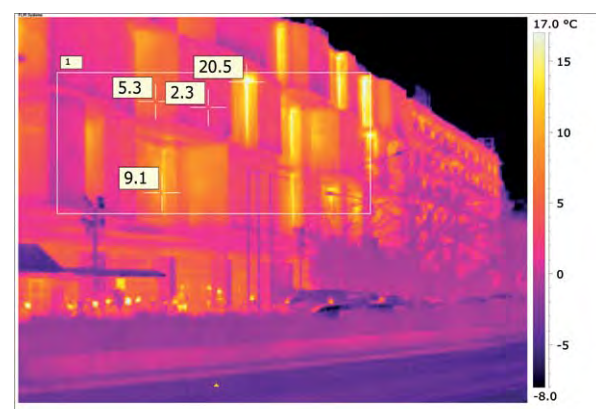
- На приказаном делу, можемо уочити израженије губитке топлоте на застакљеним у односу на пуне делове фасаде. Већа температурна читавања за кошених делова фасаде резултат су геометријских карактеристика као и рефлексија од стране застакљених делова.

- More heat is lost at the glazing than at the solid façade. Higher temperature readings at the slanted segments result from geometric characteristics and the reflection from the glazing.

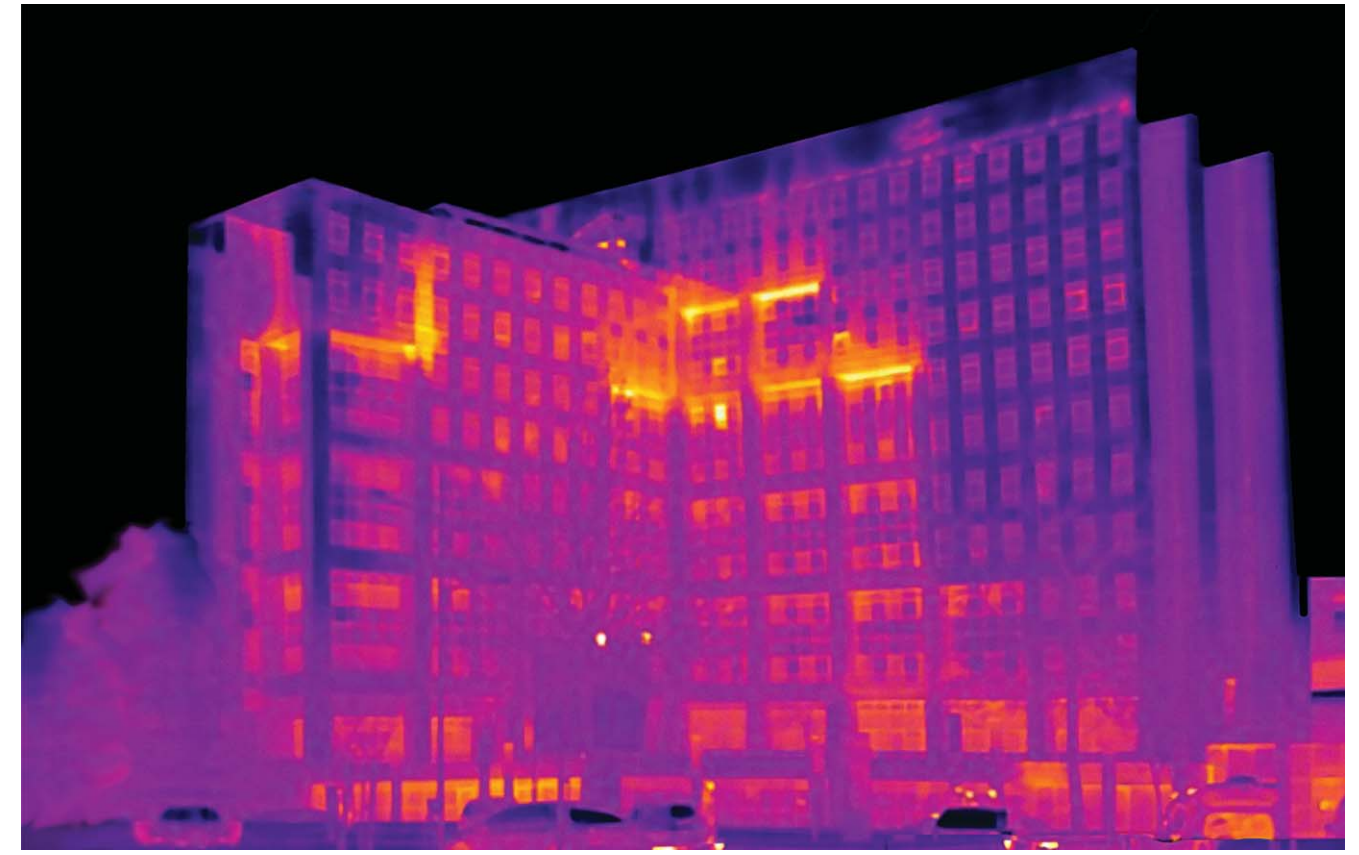
Термовизијски снимак управне зграде НИС-а на први поглед делује као да је снимљен „локални пожар“ који је избио на шестом и осмом спрату. Наравно, пожара није било, али су топлотни губици на неизолованим прелазима између избачене и увучене фасадне равни толики, да је настао изузетно дескриптиван термографски запис. Осим овог очигледног пропуста, објекат је, опште узевши, добро изолован и материјализован према стандардима који обезбеђују задовољавајуће термичке перформансе.

At first sight, the thermogram of the building seems as if it had captured a “local fire” that started on the sixth and the eighth floors. Naturally, there was no fire, but the thermal loss at the non-insulated passages between the protruding and the recessing façade planes is so excessive that it created a very descriptive thermographic image. Apart from this obvious negligence, the building is generally well-insulated and constructed according to the standards that provide satisfactory thermal performances.

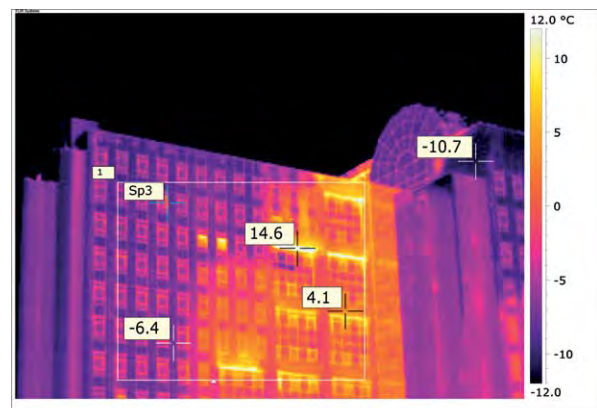
- На снимку детаља фасаде можемо видети изразите губитке на местима где долази до промене фасадне равни услед постојања неизолованих делова таваница. Количина енергије која се израчава са ових зона је знатна (измерена температура од 12°C) и може се пратити кроз неколико етажа, преко загревања фасадне облоге од керамичких плоча.

- In the image of a façade detail there are distinct losses, due to the discontinuity in the insulation, in places where the façade planes change. The amount of energy that is radiated off these zones is significant (registered temperature of 12°C) and can be followed through several levels due to the heating of the ceramic tile cladding.

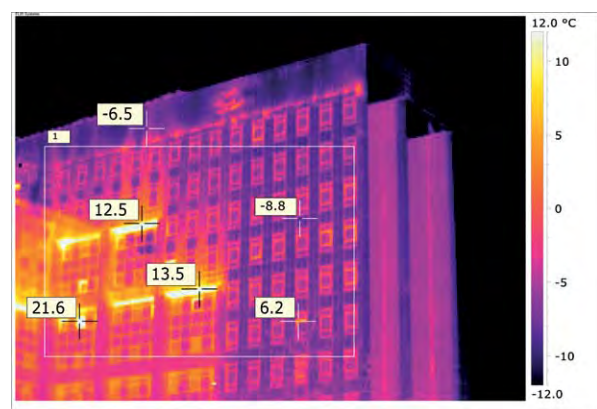
- Као и на првом детаљу, и овде је приметна разлика карактеристичних, лоше изолованих, делова у односу на остатак фасаде који је коректно материјализован. На застакљеном холу види се рефлекс топлоте са лошије изолованог дела фасаде што за резултат има нереално висока читавања температурних вредности.

- As in the first detail, there is also a very noticeable difference between the characteristic, poorly insulated segments and the rest of the façade which is adequate. In the glazed hall, there is heat reflection from the poorly insulated segment of the façade resulting in unrealistically high temperature readings.

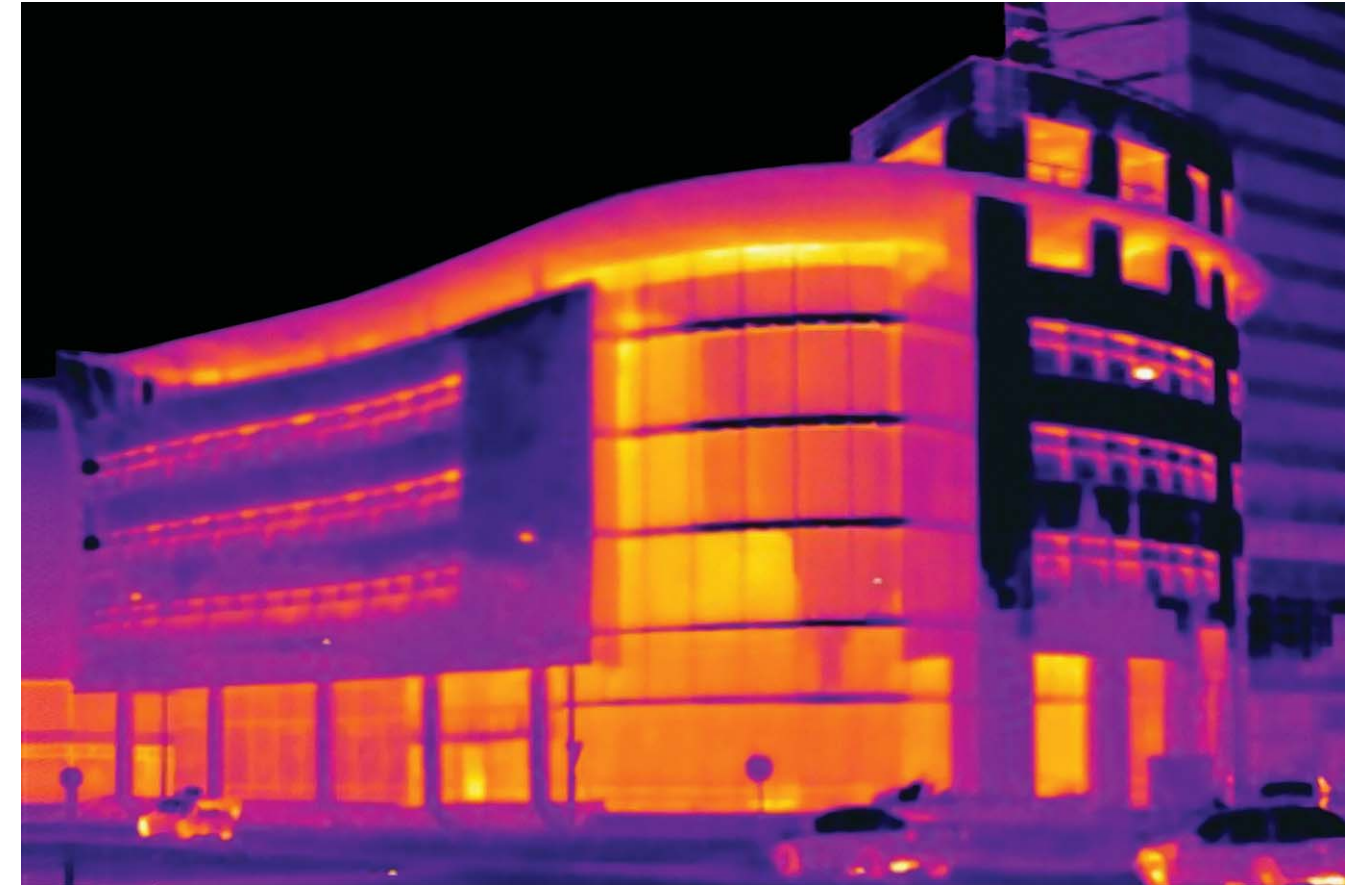
Темровизијски снимак објекта илуструје квалитетно изведену „ветрену фасаду“ са облогом од камених плоча, где се готово уопште не виде никакви губици, као и транспарентну фасаду типа „зид-завеса“, која и поред коришћења савремених технолошких решења, показује одређене губитке углавном на местима спајања са другим елементима облоге.

The thermal image illustrates an adequately built “ventilated façade” with the stone slab cladding, where almost no losses are found, as well as the transparent curtain wall façade, which shows certain losses despite the modern technological solutions, mainly in places of the connections with other cladding elements.

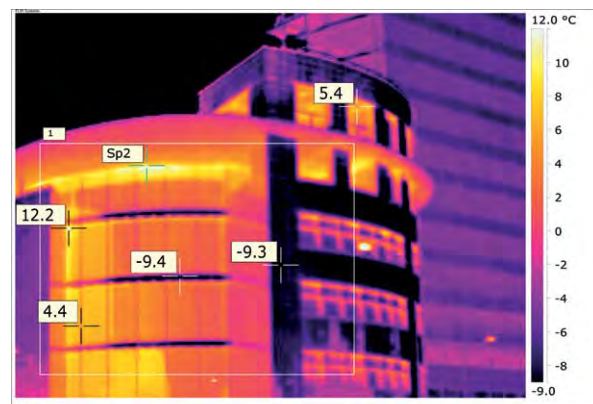
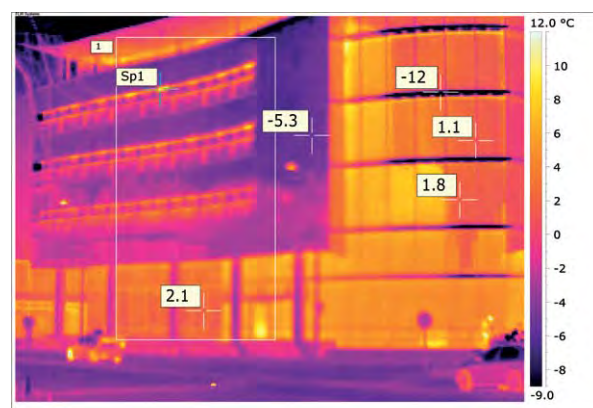
- Детаљнији снимци фасаде показују да, иако постоје очигледне разлике у термичким перформансама различито материјализованих поља фасадног омотача, температурне вредности које је камера забележила, показују добру топлотну изолацију, са веома ниским вредностима на „зид-завеси“. Једини видан губитак се јавља у зони споја фасаде вестибила са кровом.
- Вентилисана фасада, обложена каменом, није погодна за термографске анализе, будући да у склопу фасаде постоји ваздушни слој, па нема континуалног преноса топлоте кондукцијом до финалног слоја. Екстремно ниске вредности су резултат ефекта рефлексије и не представљају релевантан податак за термичку слику објекта. Код овог дела фасаде једини видни губици се јављају на местима споја прозорских оквира и фасадне облоге.

- More detailed images of the façade show that even though there are obvious differences in the thermal performances of the various materials used for the façade envelope, the temperature readings show good thermal insulation, with remarkably low values on the curtain wall. The only evident loss occurs at the connections between the vestibule façade and the roof.
- The ventilated stone-clad façade is not suitable for thermographic analysis because there is a ventilated cavity in the structure of the façade so that there is no continuous heat conduction to the final layer. Extremely low values result from the effect of reflection and do not represent relevant data for a thermal image of the building. In this segment of the façade, the only visible losses occur in places of the joints between the window frames and the façade cladding.

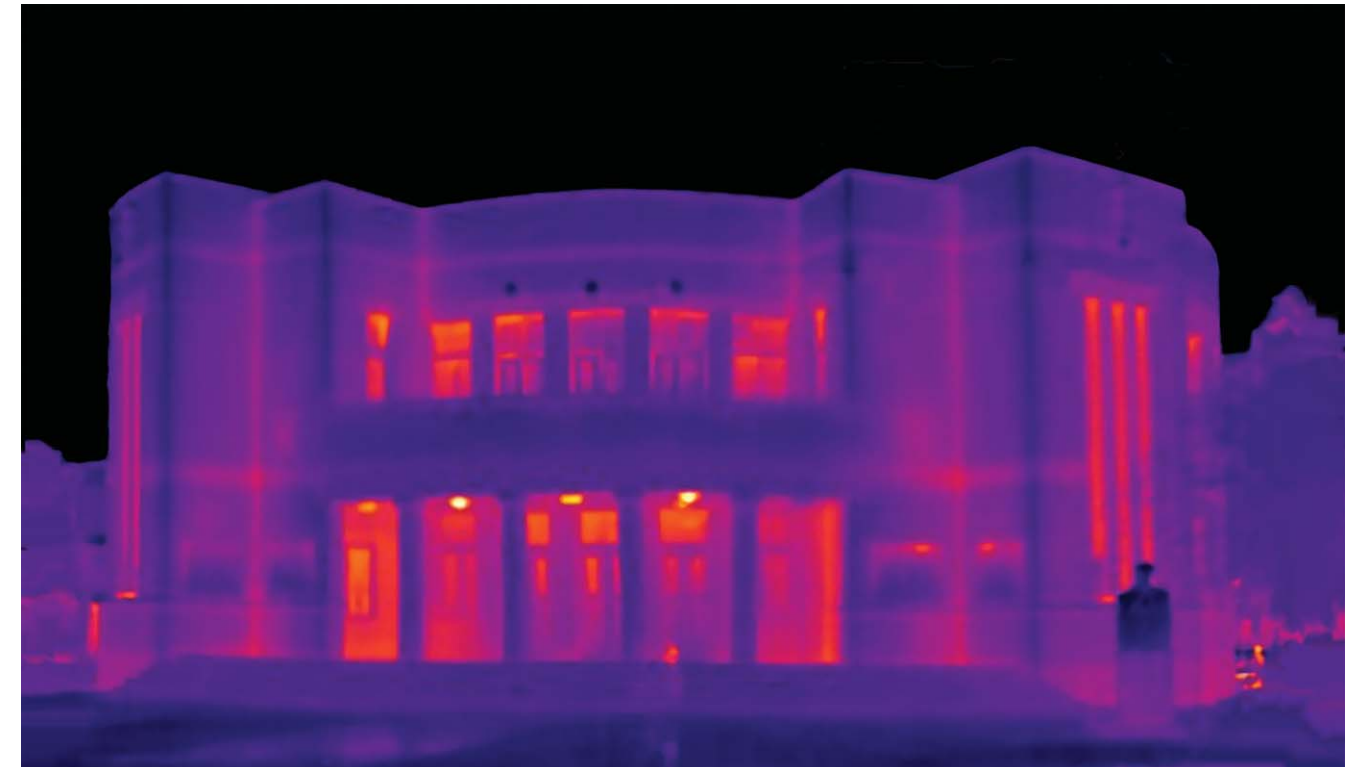
Термовизијски снимак објекта одсликава термичке карактеристике класично зиданих, неизолованих објеката у виду приметних губитака енергије на спојевима са армиранобетонским елементима хоризонталних и вертикалних серклажа, односно спојева фасадне столарије и зидова.

The thermographic image illustrates the thermal characteristics of the structures built with no thermal insulation, showing noticeable energy losses through the connections between the reinforced concrete elements of horizontal and vertical ring beams, and between the façade woodwork assemblies and the walls.

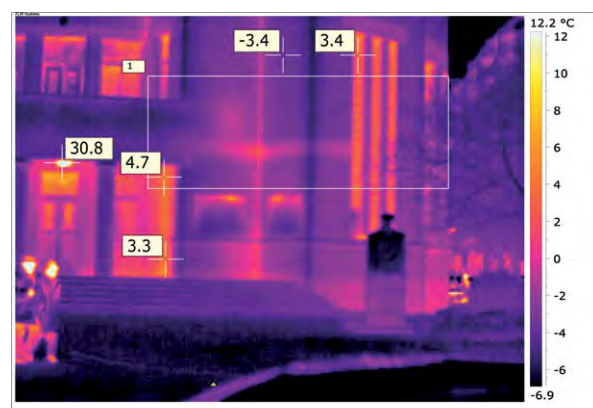
- На прозорским вертикалама на степенишним кубусима виде се лоше термичке карактеристике столарије. Губици топлоте су приметни на стаклима као и на спојевима прозорских оквира са зидовима.

- The vertical window assemblies on the staircase cubes demonstrate inadequate thermal performances. Heat losses are visible at the window panes and molding.

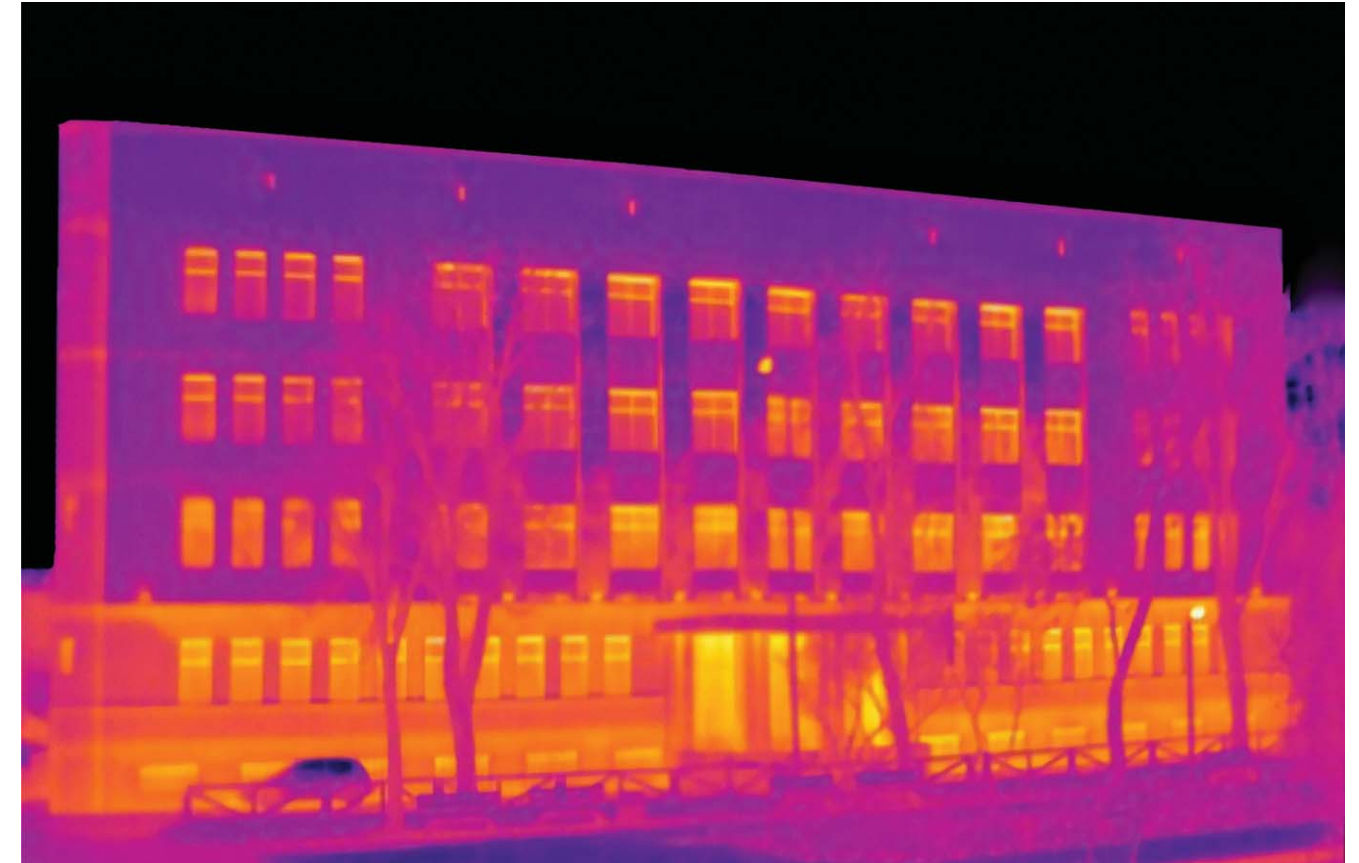
Термовизијски снимак објекта одсликава различитост термичких карактеристика изолованих и неизолованих делова објекта, где се јасно уочавају разлике између неизолованог (или лоше изолованог) приземља, у односу на главни корпус зграде. Уочљиви су и приметни губици енергије на прозорским профилима.

The infrared image of the building reflects the thermal performance discrepancies between the insulated main corpus and the poorly or non-insulated ground floor. The heat losses at the window assemblies are also noticeable.

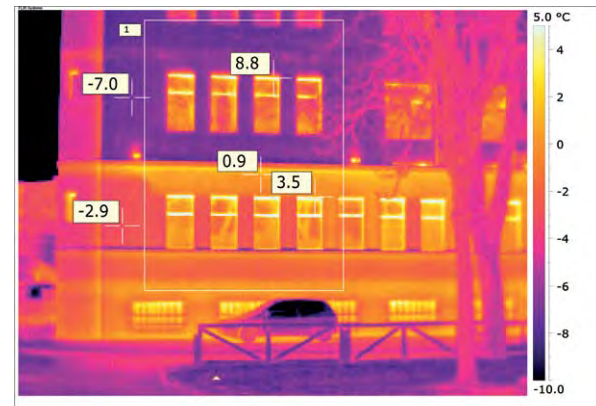
- Снимак детаља фасаде приказује различите спољашње температуре зида, што је последица различитости њихове геометрије и квалитета постављене изолације. Приметни армиранобетонски хоризонтални серклажи указују на чињеницу да је изолација могла бити бољег квалитета. Истовремено се уочавају прозорски рамови лошег квалитета са изразитим топлотним губицима.

- A more detailed image displays the different outdoor wall temperatures resulting from different geometry and insulation quality. The visible horizontal reinforced concrete ring beams suggest that insulation could have been better. Besides, the window frames are of poor quality with noticeable heat losses.

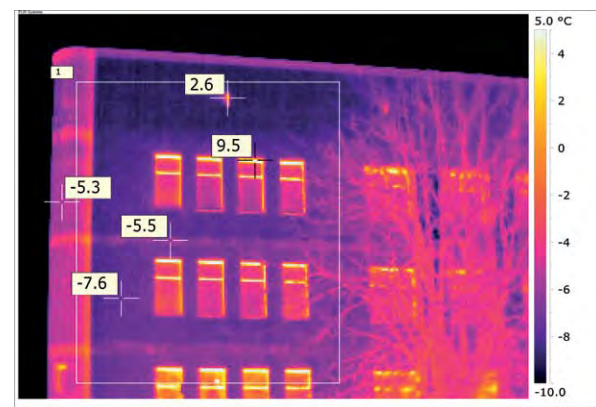
- Разлика од 8°C, која се може уочити на детаљу фасаде, јавља се као последица постојања изолације у горњем, односно њеног одсуства у доњем делу објекта, на коме се јасно одсликава и положај армиранобетонских елемената (серклажи и натпрозорне греде) у односу на зидане делове.

- The discrepancy of 8°C noticeable at the façade detail occurred due to the presence of insulation in the upper segment and its absence in the lower segment; also the position of the reinforced concrete elements (the ring beams and the lintels) is clearly distinct from the brickwork.

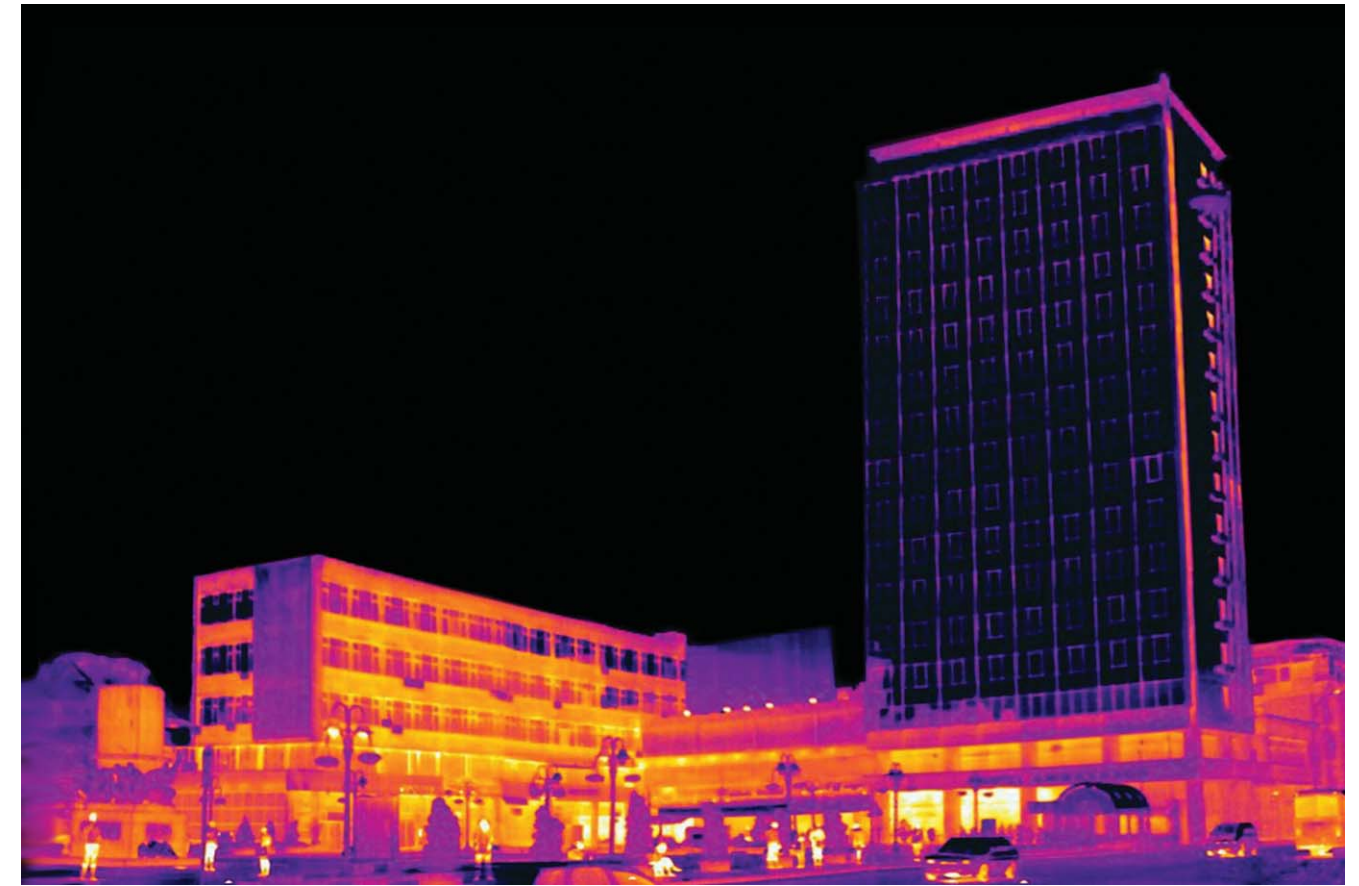
Термовизијски снимак комплекса указује на постојање изразите разлике између комерцијалног и хотелског дела. Хотел, иако значајних капацитета и потенцијала, у тренутку фотографисања није био у функцији (без грејања), што је приметно и на термограму комплекса. Комерцијални део одсликава типичне карактеристике објеката изграђених 60-их година двадесетог века, изграђених без употребе термоизолације.

The thermogram of the complex showed a clear distinction between the low-rise office block and the hotel. At the time of the survey, the hotel, despite its considerable occupant capacity and business potential, was not operational (it was not heated) and this is visible in the thermal image. On the other hand, the low-rise structure displayed the typical performances of the 1960s buildings with no thermal insulation.

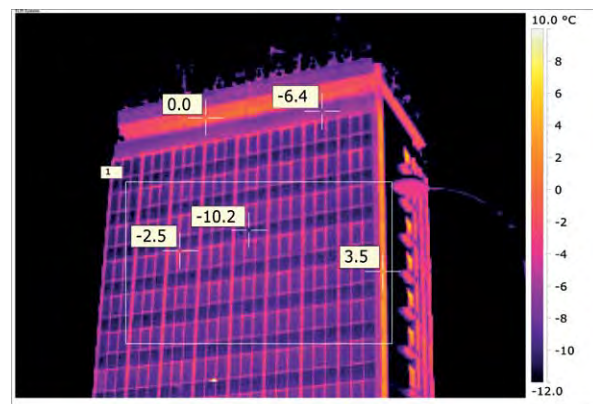
- Кула негрејаног хотела (минимално техничко одржавање температуре), је са јасно израженим недостацима фасада типа „зид-завесе“ прве генерације, без адекватних термичких карактеристика. На фасади се јасно разликују према својим температурним приказима: носећи профили, парапетни и прозорски делови. Десна страна зграде је обложена мозаик плочицама великог степена рефлексије и приказује се као још хладнија.

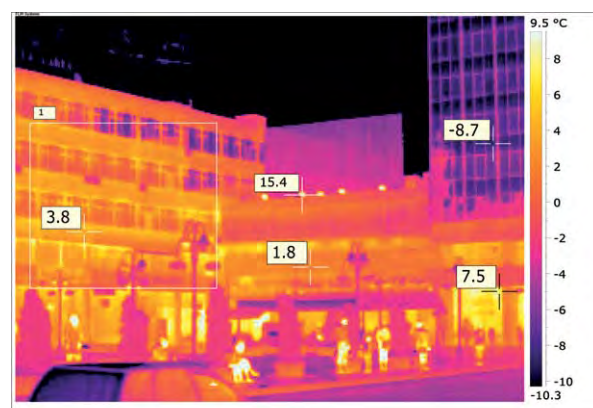
- Грејани део комплекса је са израженим губицима топлоте на свим елементима омотача објекта: каменој фасади, прозорским профилима и застакљењу. Најизразитији губици су у зони излога и улаза.

- The heated part of the complex had significant heat losses in all elements of the building envelope: the stone façade, the window frames and panes. The most distinct were losses in the display window zone and at the entrances.

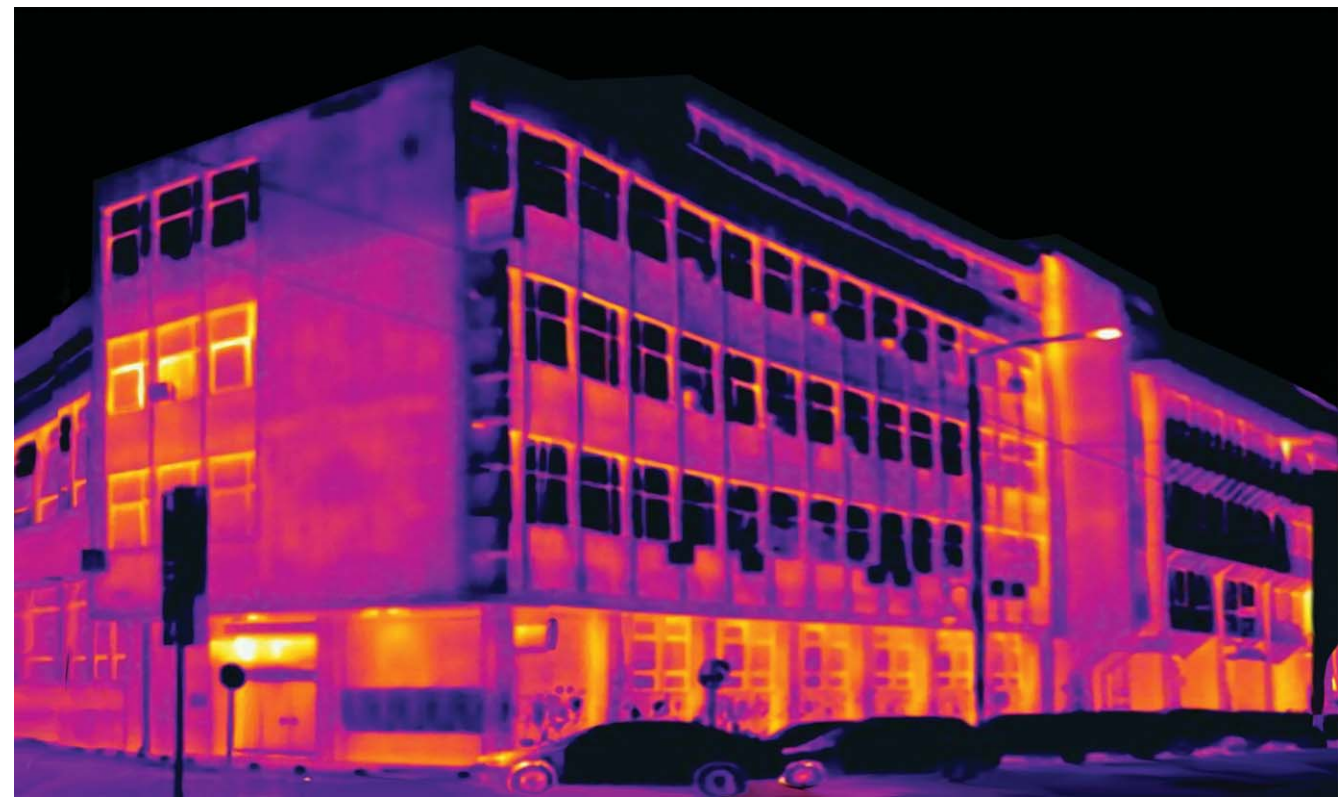
На термовизијском снимку објекта приметна је разлика између фасада старијег, неизолованог дела са алуминијумском браваријом и новог дела са фасадом типа „зид-завесе“. Армиранобетонска платна новог дела, која у зони приземља излазе ван објекта, нису адекватно изолована. Облога од природног камена је такође изведена без икакве изолације.

The thermal image of the building shows a noticeable difference between the original non-insulated segment with aluminum metalwork, and the extension with the curtain wall façade. The latter's concrete walls, which stretch beyond the building volume, on the ground floor, are not adequately insulated. The stone cladding was also done with no insulation.

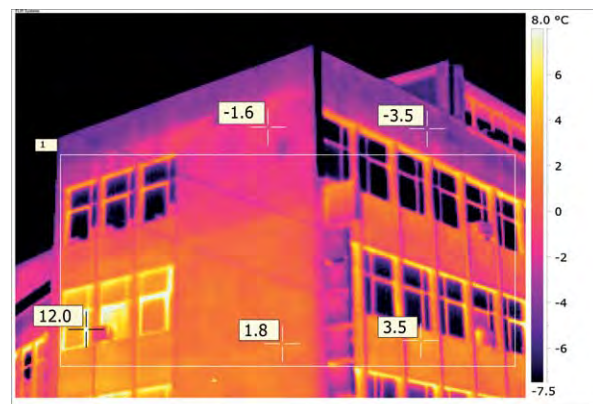
- Стари део објекта са неизолованом фасадом и неадекватним квалитетом фасадне браварије, на термограму детаља приказује значајне топлотне губитке. Спојеви браварије и фасадног платна су лоше изведени и, такође, доводе до значајних топлотних губитака.

- The older building of the complex with the non-insulated façade and the inadequate metalwork shows significant heat losses.

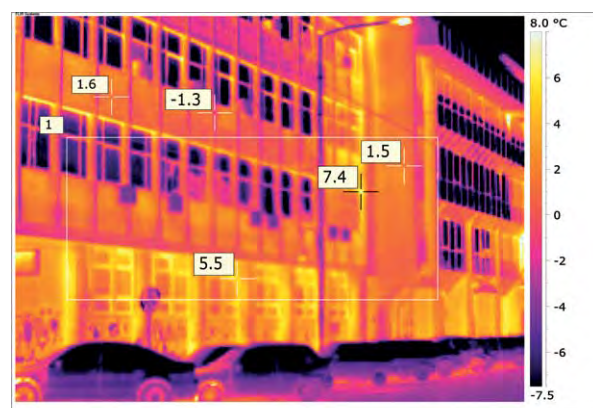
- Приметни су топлотни губици у зони парапета старог дела услед његове мање дебљине у поређењу са остатком фасадног зида. Квалитетнија фасада новог дела комплекса карактерише се мањим топлотним губицима.

- In the older building, significant losses were, also, recorded in the parapet zone due to the thinner wall in comparison with the rest of the façade. In the extension, whose façade is of better quality, losses are comparatively lower.
