# > Seeing Energy

Milica Jovanović Popović, Dušan Ignjatović

This monograph applies thermal imaging in the authors' attempt to demonstrate and explain to the general public how building energy loss occurs. Therefore its title is *Seeing Energy*. A number of buildings in Belgrade, Novi Sad and Niš were captured by both an ordinary and a thermographic camera to enable easy comparison and detection of the problems and characteristics of building envelopes which cause energy waste. The selection included buildings with different purposes, such as residential and public buildings, office buildings, health institutions, and banks. Their construction dates to different periods, which enabled an insight into the impact on energy efficiency arising from the choice of building systems, materials and fittings. Special attention, in the analysis, has been paid to those details of connection and installation that are not visible by ordinary observation of the structure but are clearly detected by the lens of a thermographic camera.

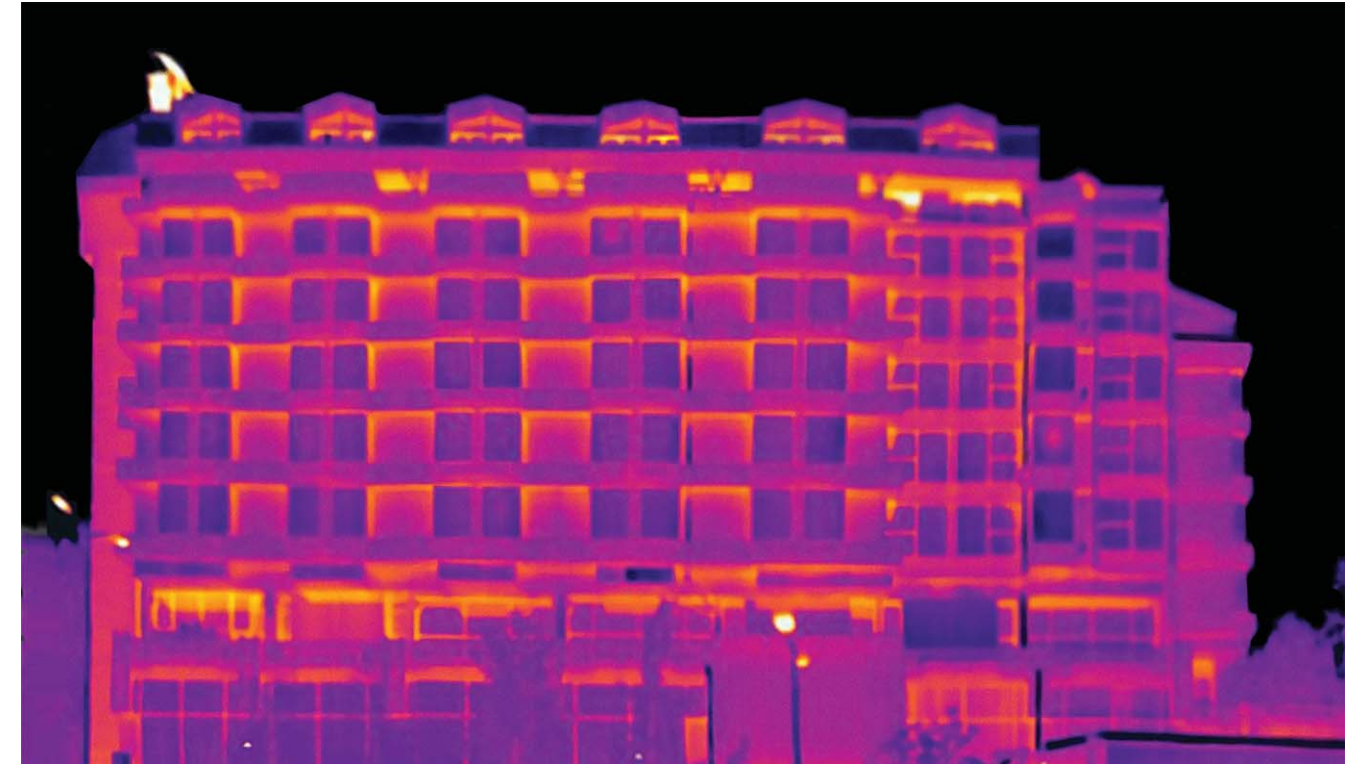
Термовизијски приказ објекта одсликава висок квалитет пројектовања и извођења зграде, који превазилази уобичајену праксу свог времена. Уочљиви су термички губици на спојевима армиранобетонских елемената у зони кровних тераса, хоризонталних повезујућих трака, као и на спојевима браварије и фасадног зида. На снимку је јасно изражен димњак котларнице који «пробија» надограђено поткровље.

The thermographic presentation of the building shows high levels of quality design and construction, which surpass the standard practice of the time. Thermal losses are quite evident at the connections between the reinforced concrete elements of the roof terraces, the horizontal ribbon frames, and between the metal assemblies and the façade wall. The boiler room chimney, which penetrates the roof extension, is clearly outlined in the thermogram.

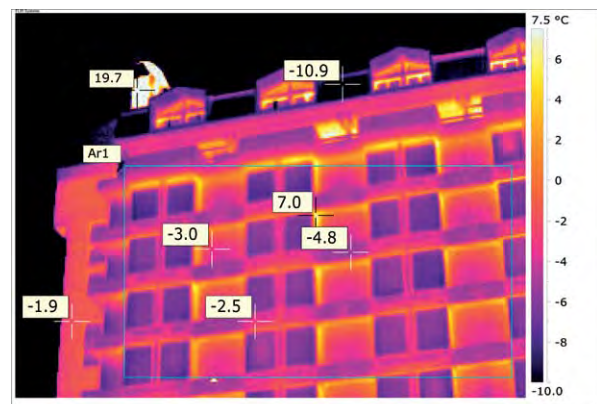
- Сегмент омотача објекта, на термовизијском снимку, поседује изражене губитке топлоте на спојевима застакљених „тераса“ и фасаде, односно на местима повученог спрата. Надограђено поткровље, обложено металним профилисаним лимом, услед великог степена рефлексије, приказује очитавања не-реално ниских температурних вредности.

- The segment of the envelope displays significant heat losses at the connection between the glazed “terraces” and the façade, and at the recessed floor. The roof extension in profiled metal cladding with a high degree of reflection shows unrealistically low heat values.

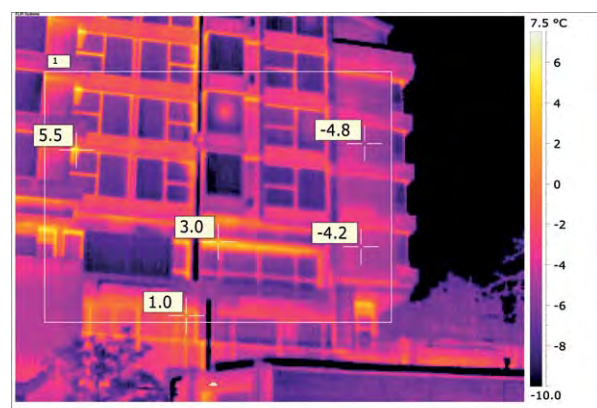
- Армирано бетонске декоративне хоризонтале узрокују губитке топлоте на месту њиховог споја са међуспратном конструкцијом. На профилима фасадне браварије, такође су приметни губици топлоте док рефлексија стакла резултира очитавањем нереално ниских температурних вредности.

- The decorative reinforced concrete horizontals cause heat losses at the connection with the floor slabs. Besides, losses are visible at the façade metal assemblies, while glass reflection caused unrealistically low readings.

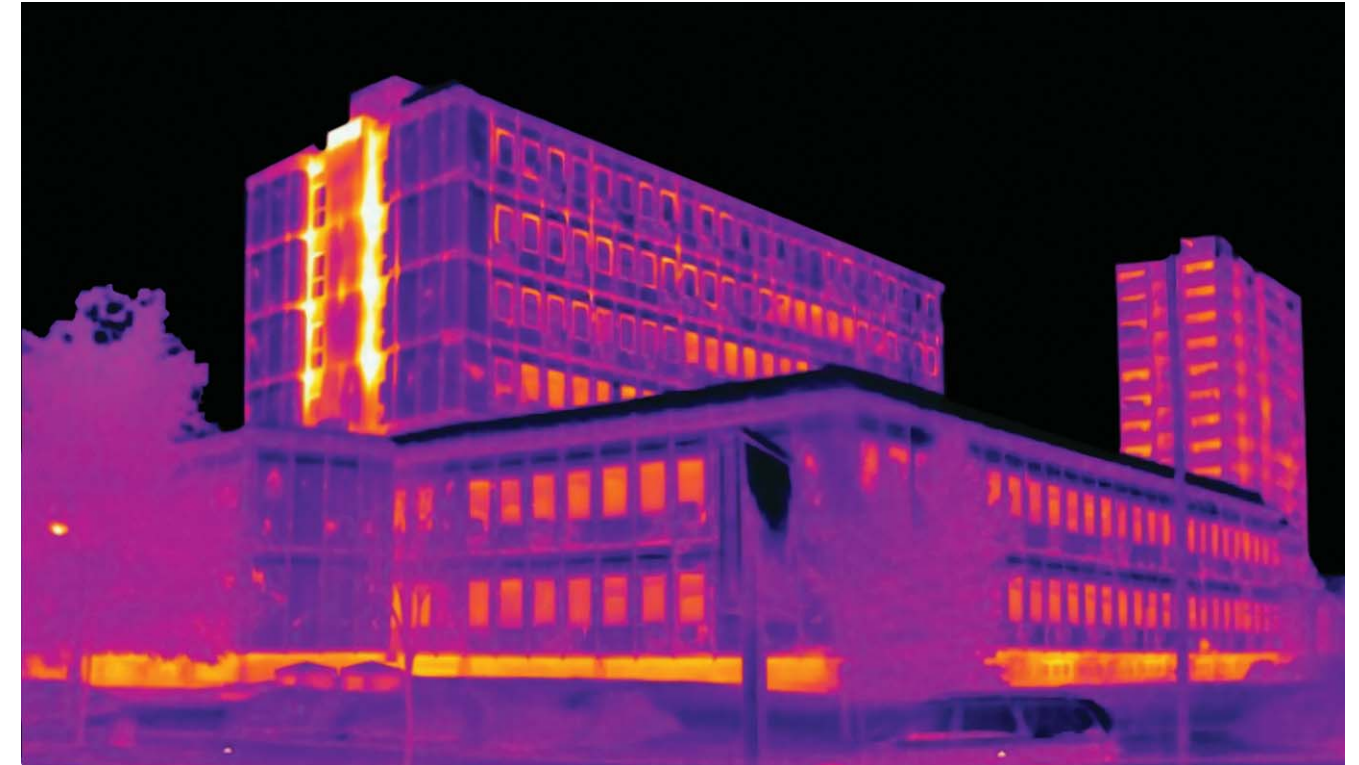
Термовизијски снимак зграде приказује особености изведеног типа префабриковане фасаде, као и проблеме који настају услед недоследног изоловања објекта. Целокупна техничка вертикала: ходници, оставе и степениште је у потпуности неизолована и на њој су приметни значајни топлотни губици. Такође, подрумски део објекта који се појављује у виду сокле, нема никакву изолацију.

The thermal image of the building indicates the particularities of the chosen type of prefabricated façade and the problems arising from inconsistent insulation. The entire vertical facilities: hallways, storages and staircases, are with no thermal insulation and thus show significant losses. In addition, the basement of the building, visible as a skirting, in the thermogram, also has no insulation.

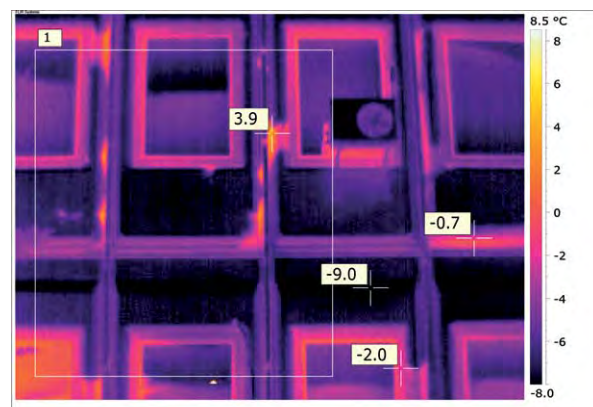
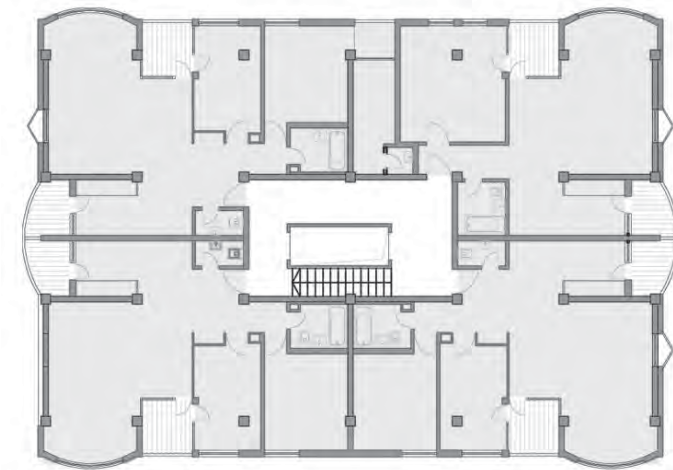
- Детаљ споја фасадних панела на коме је могуће уочити варијације од готово 8°C, као последица различитог квалитета уградње. Јасно се уочавају и зоне панела у којима је дошло до оштећења изолације или њеног квашења, што за резултат има лошије термичке перформансе.

- A detail of the connection between the façade panels with variations as high as 8°C, depending on the mounting quality. Furthermore, the panel zones where damage or soaking occurred display poorer thermal performance.

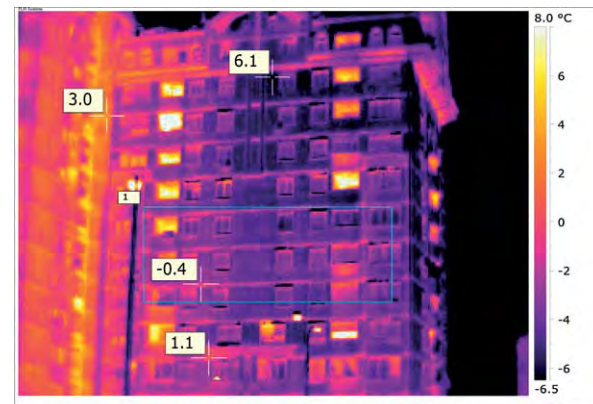
- Код детаља фасаде новије зграде, на термовизијском снимку је могуће јасно уочити неадекватно изоловане хоризонталне серклаже и лође. Такође, профилације венаца и декорације на фасади нису адекватно изоловане и узрокују топлотне губитке.

- The thermogram showing façade details of the more recent building reveals inadequate insulation in the horizontal ring beams and the loggias. Moreover, the molding of cornices and façade decorations were not adequately insulated, thereby causing heat waste.

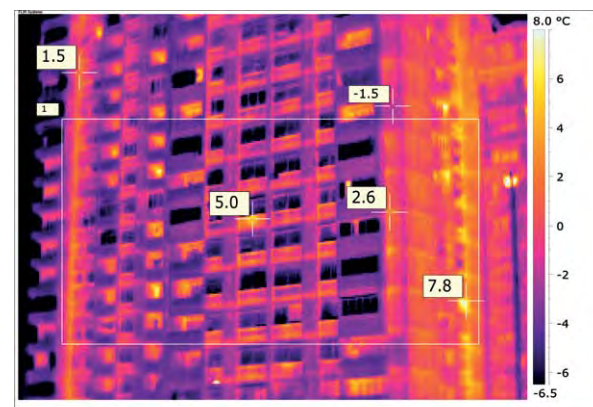
- Детаљ фасаде старијег објекта од префабрикованих армиранобетонских панела указује да је термоизолација у саставу панела неадекватних карактеристика. Такође, приметни су и лоши спојеви који за последицу имају значајне топлотне губитке. Застакљене терасе, услед рефлексије стакла, на термограму имају несразмерно ниске температурне вредности.

- A façade detail of the older building shows inadequate insulation performance of the prefabricated concrete panels. Again, the connections are poor and result in heat losses. The glazed loggias cause reflections so that the temperature values in the thermogram are disproportionately low.
